# *Renowacje Remonty*

## ROZDZIAŁ IV

# Konserwacje

## Ważniejsze prace remontowe, renowacyjne i konserwatorskie przeprowadzone przy kościele Świętej Trójcy w latach 2002-2014

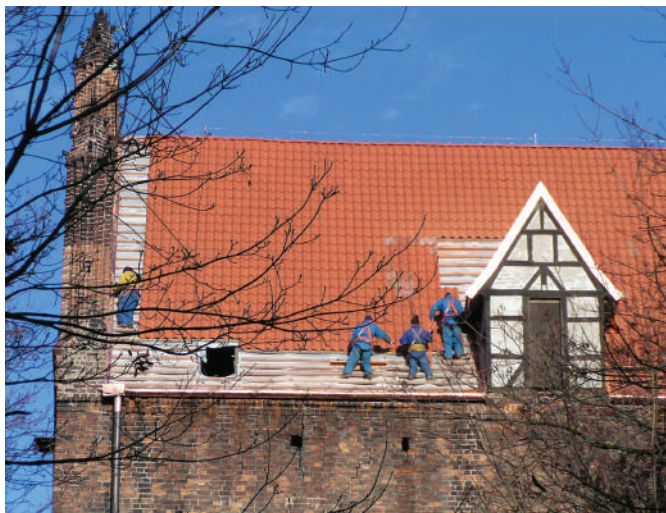
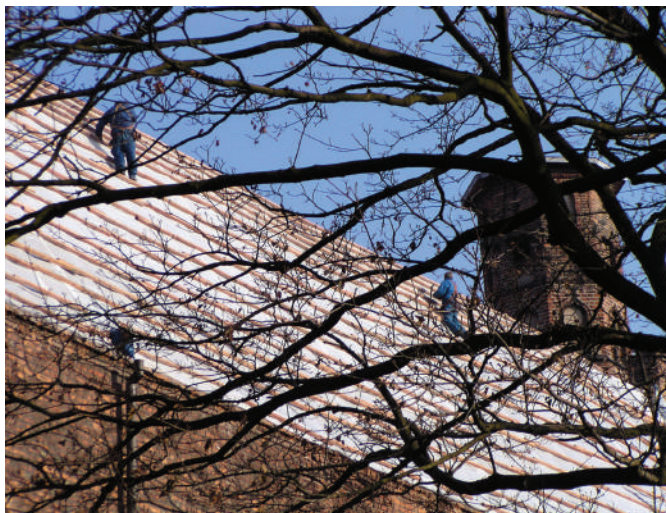
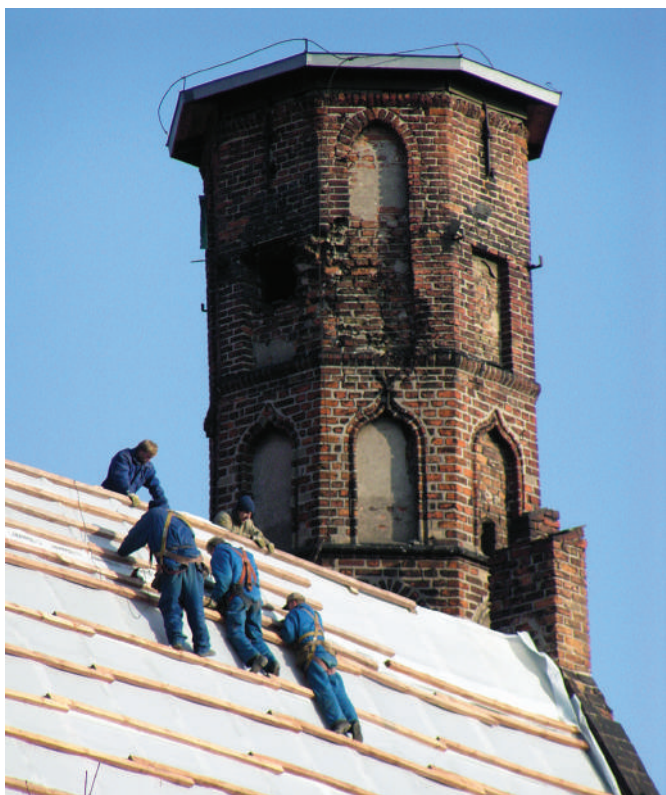
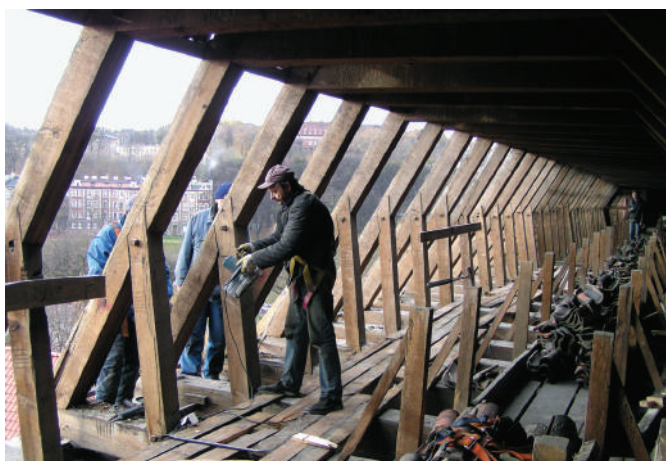
Było to jedno z najpilniejszych i największych jak dotąd przedsięwzięć związanych z szeroko zakrojoną renowacją kościoła. Poszycie dachu (4100 m<sup>2</sup>) i drewniana, zabytkowa wieża w wielu miejscach przedstawiały stan wręcz katastrofalny. Niejednokrotnie woda lała się strumieniami do wnętrza świątyni. Największe szkody zostały poczynione przez ustawienie tuż po wojnie ceglanych murków podtrzymujących nieszczelne koryta wprost w linii drewnianej więzby dachu. Permanentnie zawilgocone murki nie tylko nie uratowały przed zniszczeniem dziurawych koryt, ale doprowadziły w wielu miejscach do destrukcji okazałych fragmentów drewnianej konstrukcji. Do tego spękane dachówki, nawarstwienia wypełnień z zaprawy wapiennej i cementowej, nieprzeliczone warstwy smoły i dziurawej papy w korytach między dachami, prezentowały fatalny stan. Wystarczy wspomnieć, że dach nad nawą północną mógł w każdej chwili zapaść się do wnętrza. W tej części poddasza trzeba było wymienić 90% końcówek belek więzaryowych i krokwi. Wiele z nich należało ująć w specjalne metalowe konstrukcje.

*Remont dachów nad prezbiterium i korpusem  
głównym kościoła Świętej Trójcy*

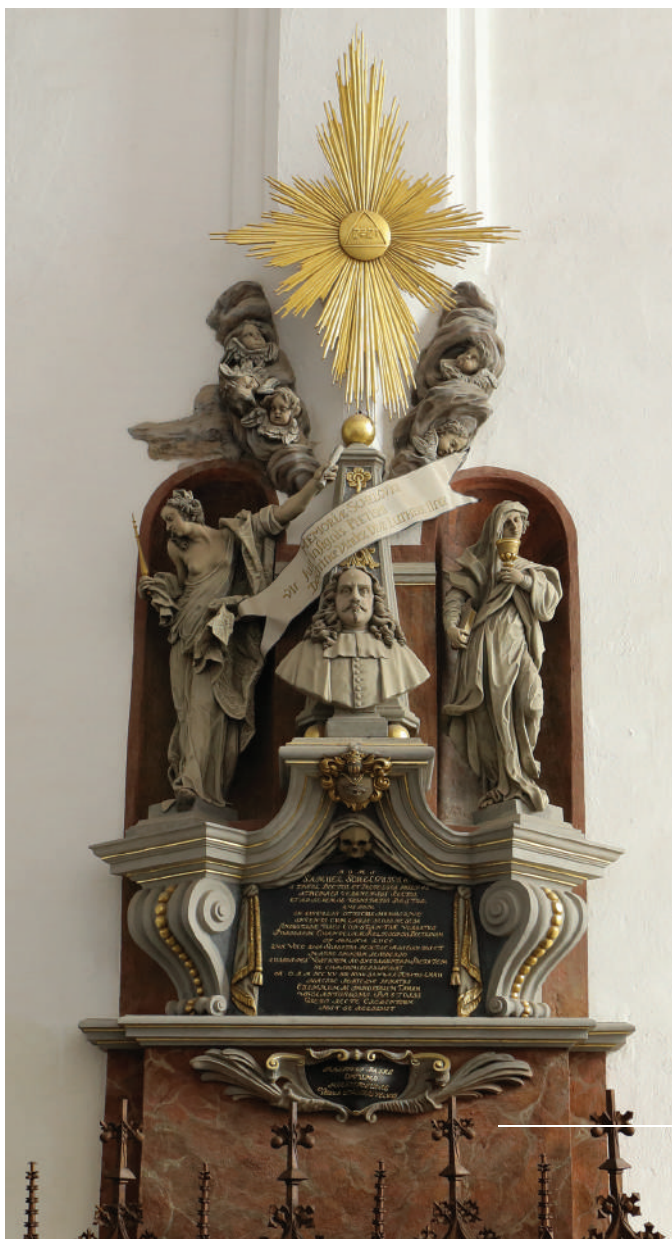
Na fotografiach obok:  
 epitafium Cristina Abichta;  
 u dołu: epitafium  
 Bartholomäusa Keckermanna;  
 na następnej stronie:  
 epitafium Samuela Schelviga

Pierwsze z wymienionych epitafiów, znajdujące się w nawie północnej kościoła zachowało się dość dobrze, pozostałe, umieszczone na ścianach prezbiterium, zostały dotkliwie zniszczone podczas II wojny światowej. Walące się sklepienie uszkodziło większość elementów rzeźbiarskich, wysuniętych poza lico murów, reszty zniszczeń dopełnił pożar więzby dachu, która runęła do wnętrza świątyni. Z tablicy inskrypcyjnej Keckermanna pozostał zaledwie fragment z kilkoma czytelnymi literami. W trakcie prac konserwatorskich odtworzono ją prawie w całości na podstawie odnalezionych przekazów ikonograficznych i fotograficznych. Korzystając z materiałów archiwalnych zrekonstruowano również popiersie Schelviga oraz promienistą glorię ze zwieńczenia jego epitafium.

Konserwacja i rekonstrukcja kamiennych epitafiów Giovanniego Bernardino Bonifacio d'Oria, Samuela Schelviga, Cristina Abichta i Bartholomäusa Keckermanna

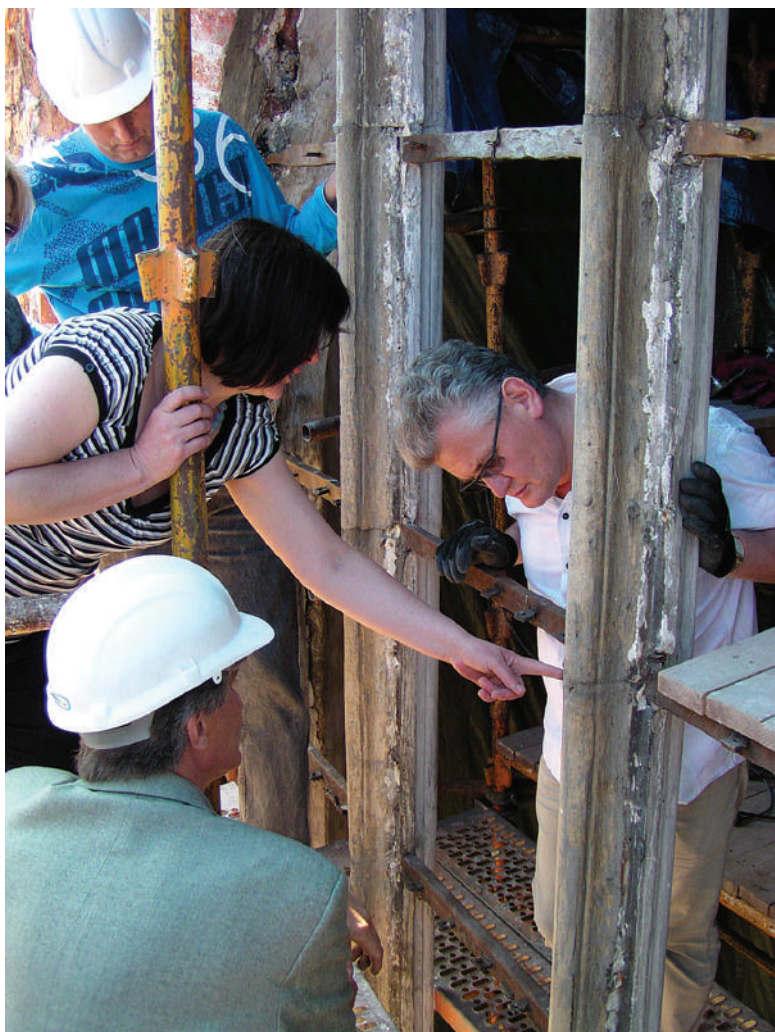
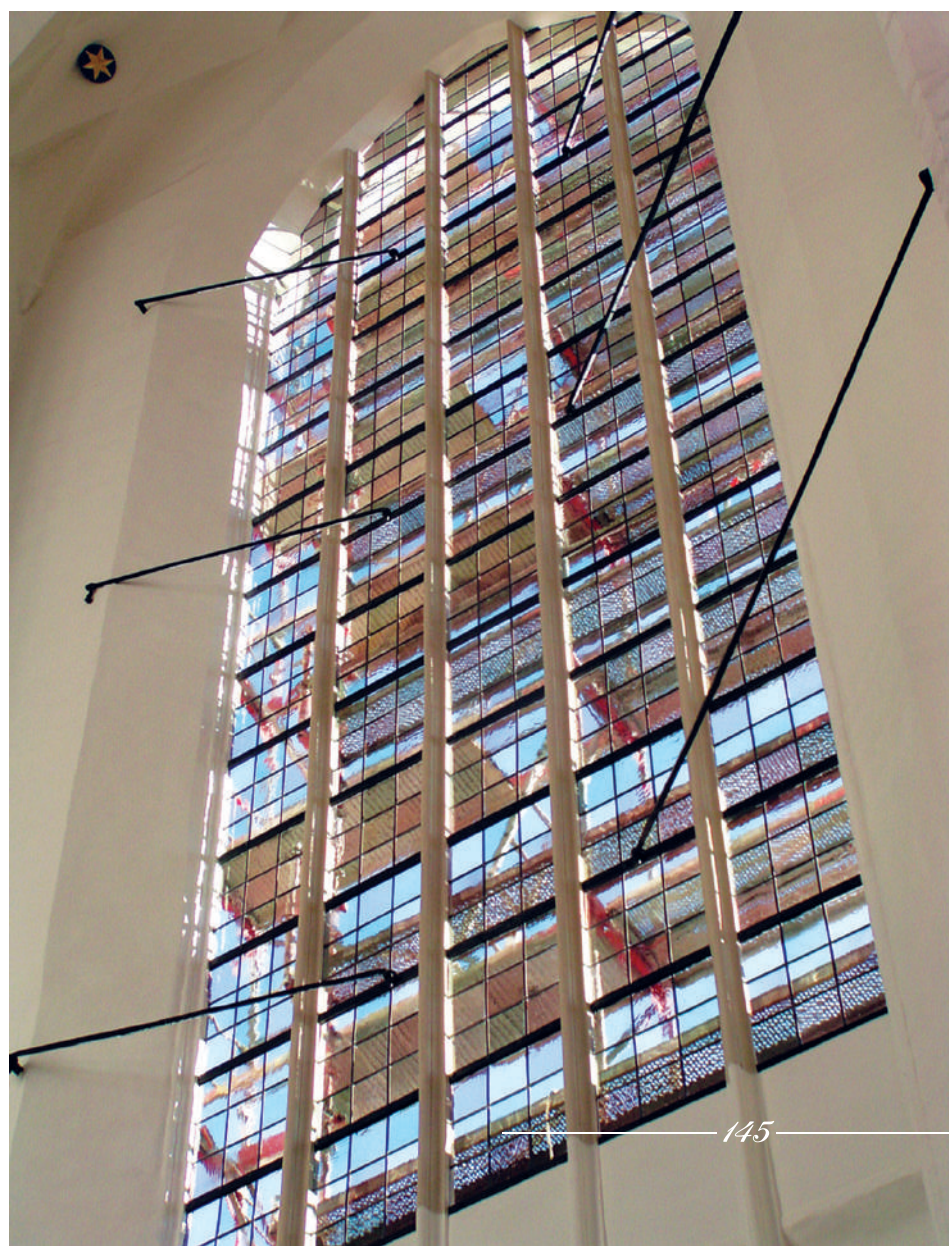
**R**emont okien w korpusie głównym kościoła Świętej Trójcy należał do najpilniejszych zadań związanych z ratowaniem świątyni. Okna były nieszczelne, szybki w wielu miejscach wytłuczone, ołowiane oprawy rozspojone, wiatrownice skorodowane, zaś laskowania uległy daleko idącej destrukcji. Rozglifienia okienne pozbawione w wielu miejscach tynków, również wymagały napraw. Ponowne szklenie wykonano wykorzystując wieloodcieniowe szkło witrażowe.

W trakcie prac przy jednym z okien w nawie południowej natrafiono na fragmenty pierwotnych, gotyckich kwater okiennych z oryginalnym oszkleniem.

### Remont okien w kościele Świętej Trójcy

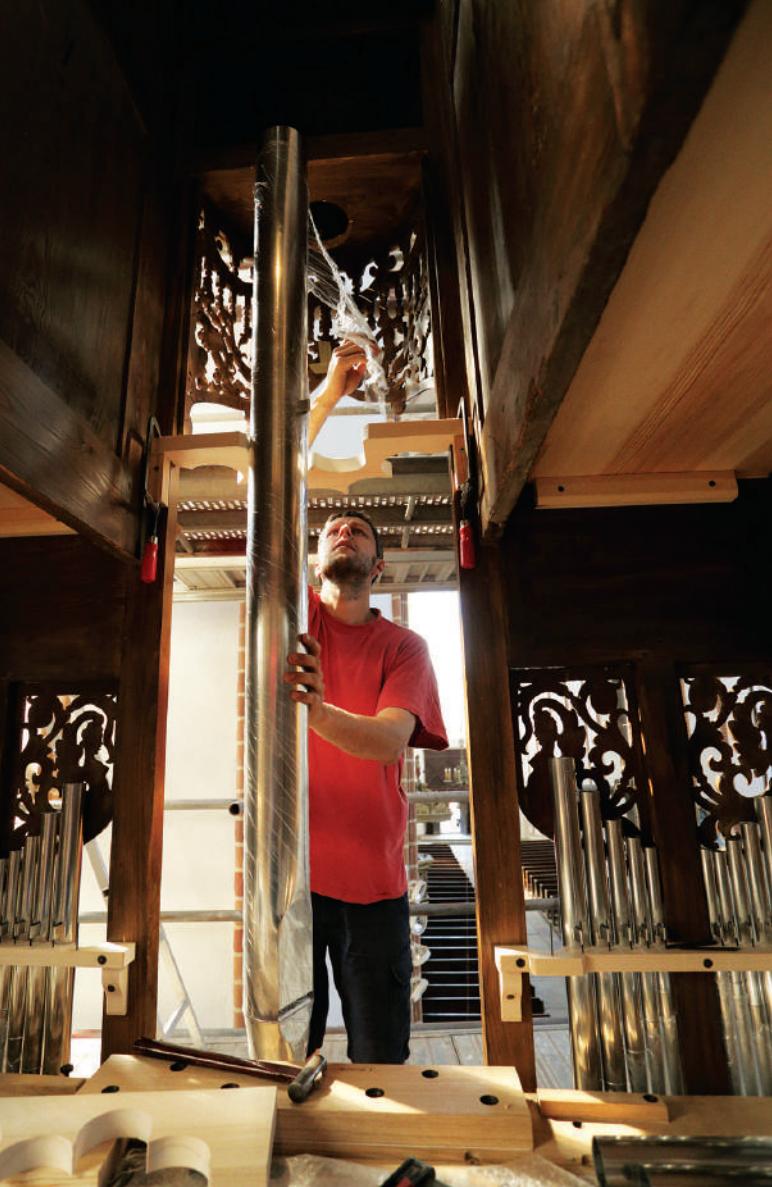
Montaż i intonacja pierwszych 12 głosów organowych

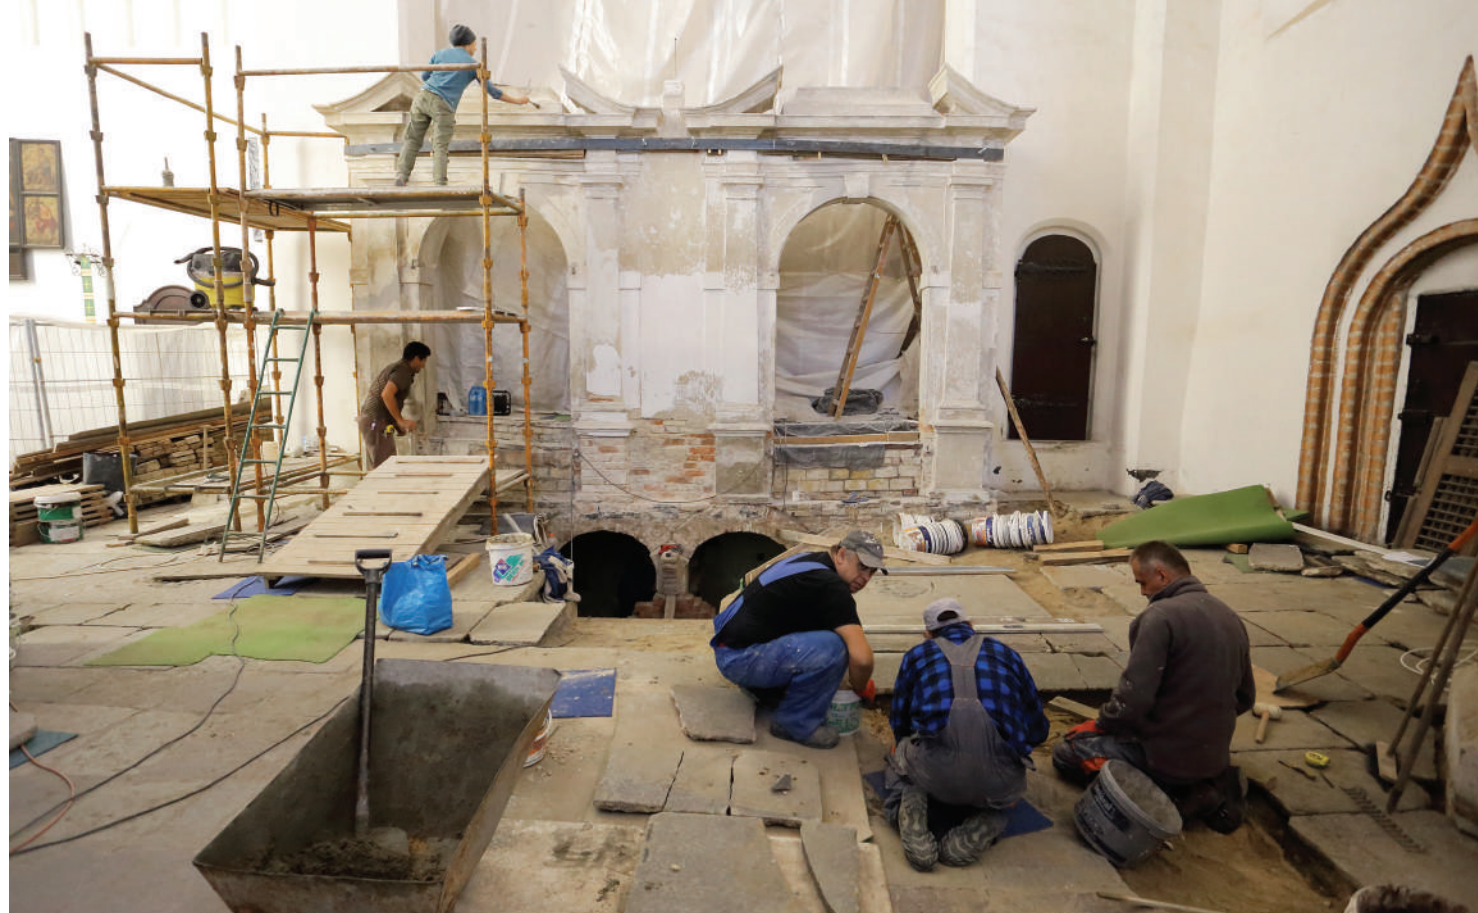
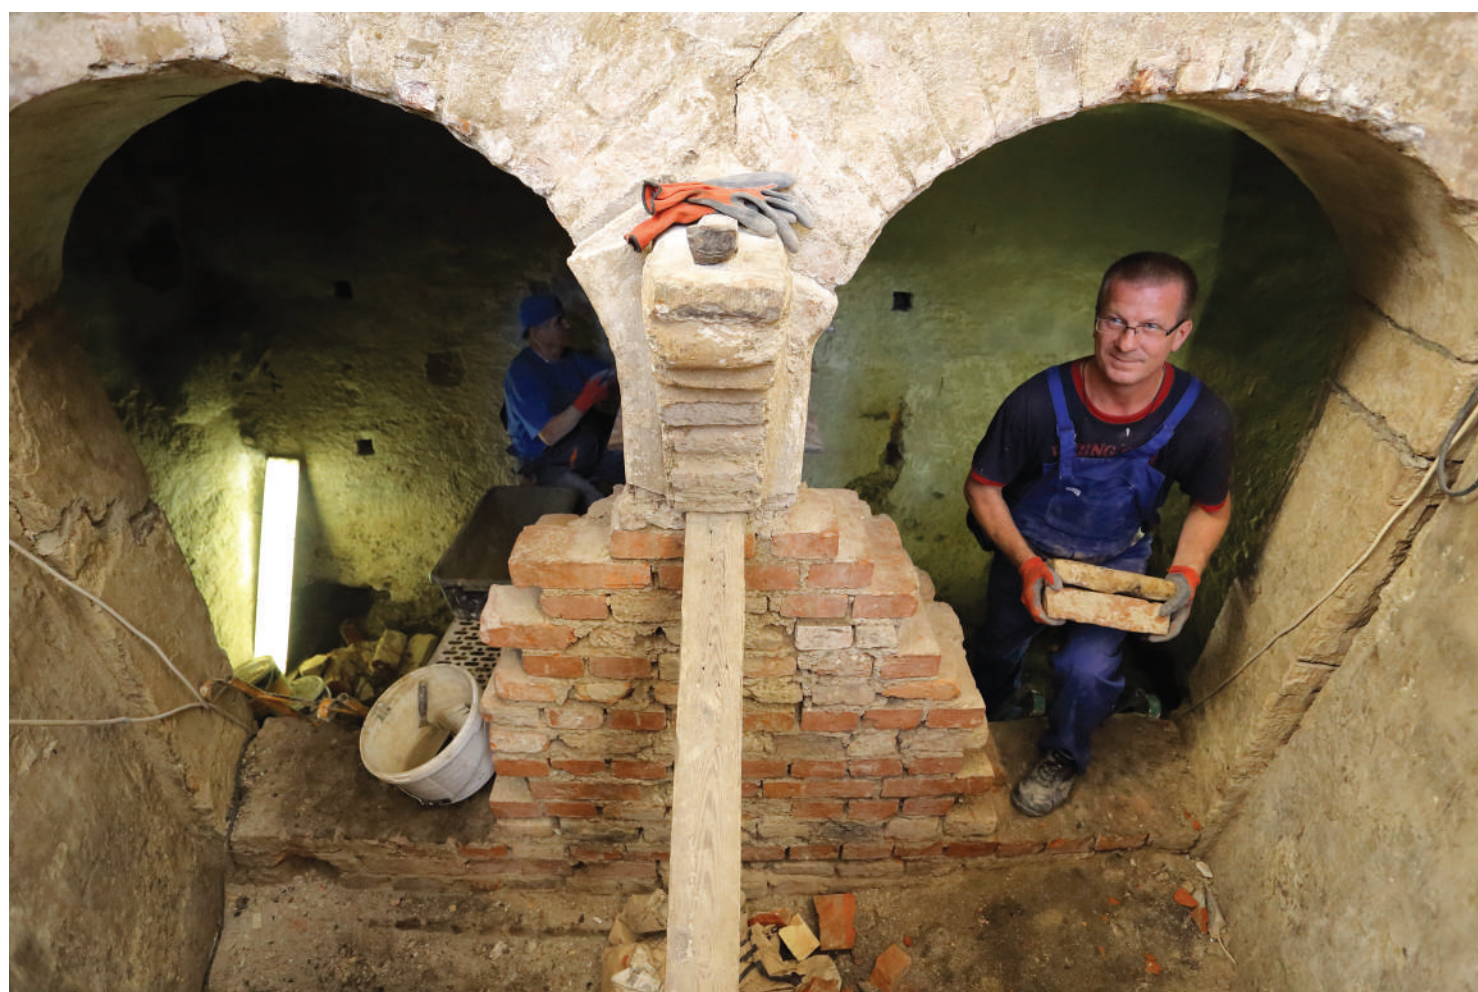
Ściany kaplic były w wielu miejscach mocno spękane, zaś szczyty na tyle niebezpiecznie odchylały się od pionu, że trzeba było zdemontować ustawione na nich kartusze i figury, a całość podeprzeć drewnianym belkowaniem. Ekspertyza konstruktorska wykazała, że grobowców nie uda się skutecznie naprawić bez wejścia do wnętrza krypt. W trakcie prowadzonych prac okazało się, że kaplice od strony nawy kościoła nie posiadały fundamentów, a ich ściany były osadzone bezpośrednio na gruncie. Zostało też odkryte dawne wejście do krypt z dobrze zachowanymi schodami. Podczas prac archeologicznych towarzyszących pracom konserwatorskim odkryto m.in. brakteat krzyżacki z XV w. oraz sporą ilość ceramiki pochodzącej z XVI, XVII i XVIII w. W kryptach natrafiono na cenne kartusze trumienne.

### Remont kaplic grobowych Hardersów i Offenbergow

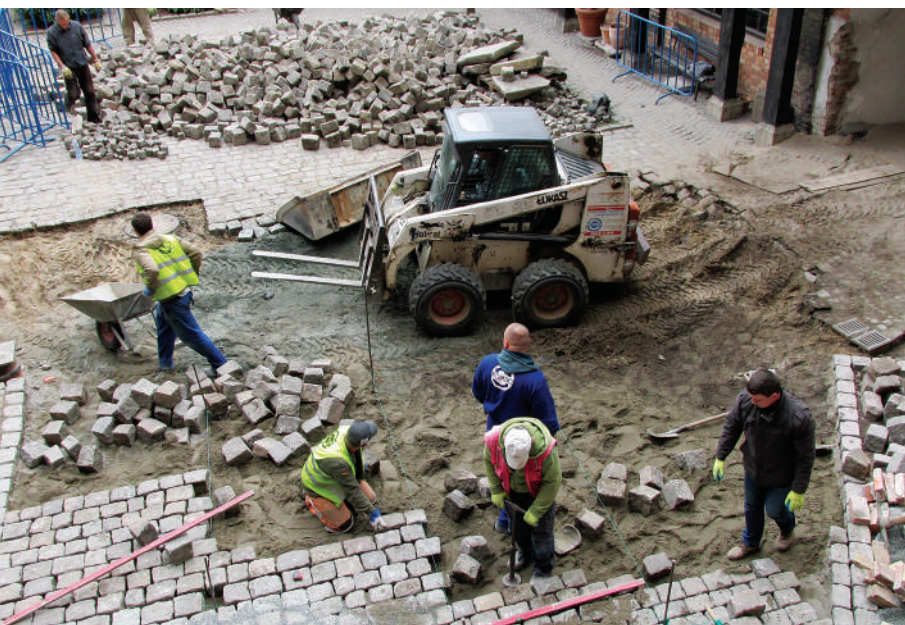
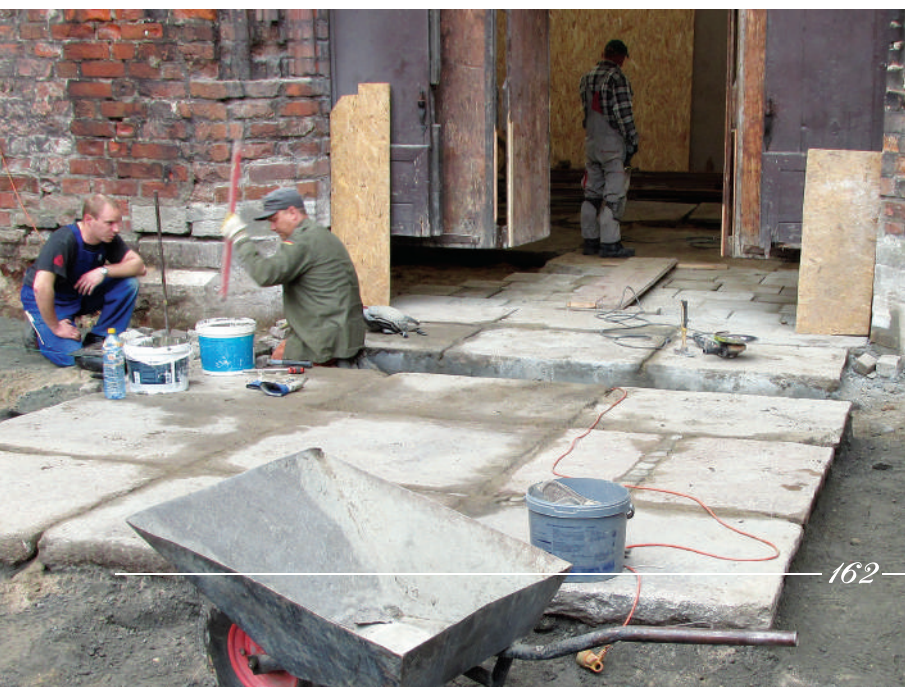
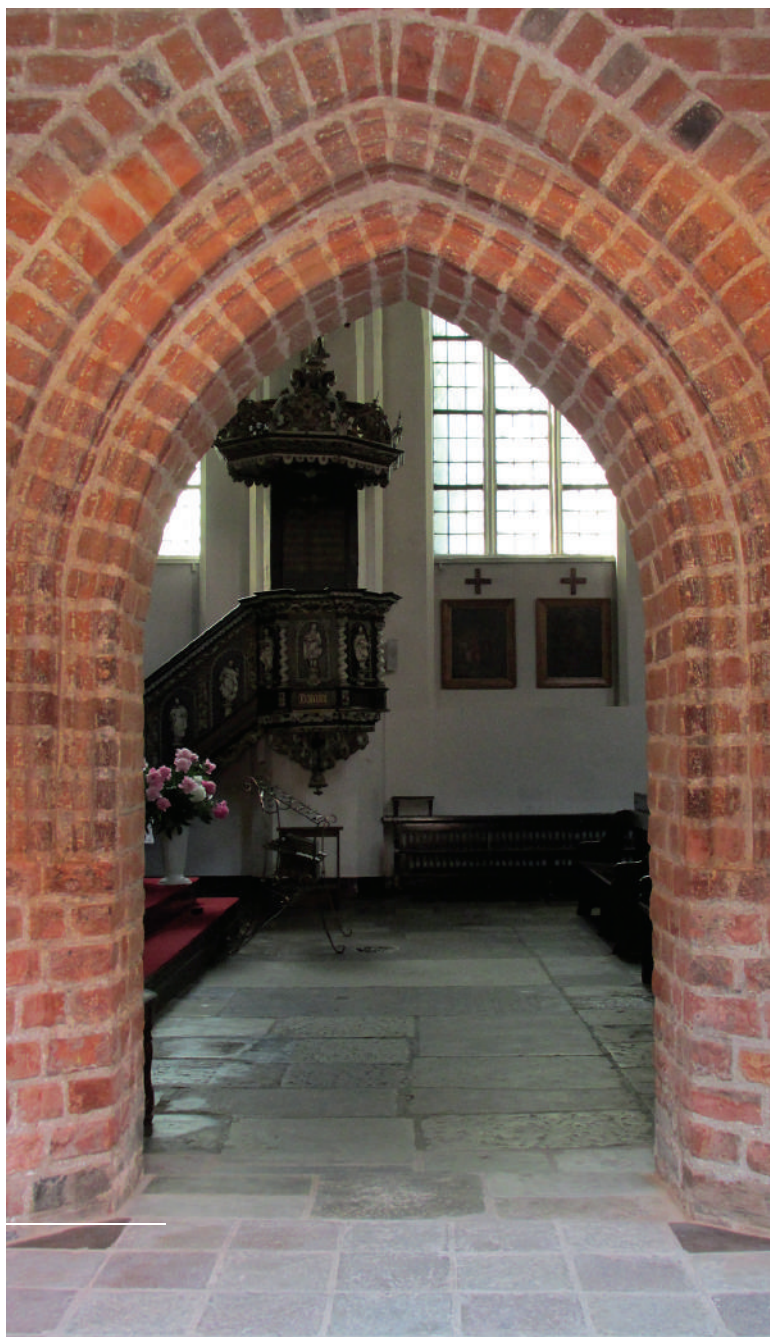
**D**ługo czekano na ten moment. W końcu jest! Dogodne wejście do dużego kościoła, dla osób niepełnosprawnych, rodziców z wózkami i chyba dla każdego z wchodzących. Zniknęły brzydkie granitowe, rozpadające się i niebezpieczne stopnie. Dodatkowo cieszy, że nie trzeba było budować wielkiego, zaopatrzonego w barierki

zjazdu, obcego zabytkowemu wnętrzu. A wszystko to dzięki obniżeniu poziomu części dziedzińca. Przy okazji tych prac została przeprowadzona konserwacja głównych wrót prowadzących do kościoła oraz wejścia północno-wschodniego do kościoła Świętej Anny. Zdecydowanie został też poprawiony system odprowadzania wód opadowych. W trakcie prowadzonych robót okazało się bowiem, że większość wody po prostu wsiąkała w grunt tworząc pomału niestabilny, bagnisty teren.

### Remont głównego wejścia do kościoła Świętej Trójcy
