ROZDZIAŁ IV

Konserwacje

Ważniejsze prace remontowe, renowacyjne i konserwatorskie przeprowadzone przy kościele Świętej Trójcy w latach 2002-2019

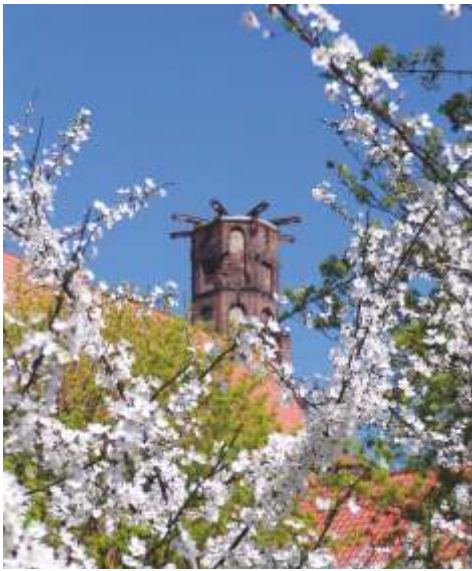
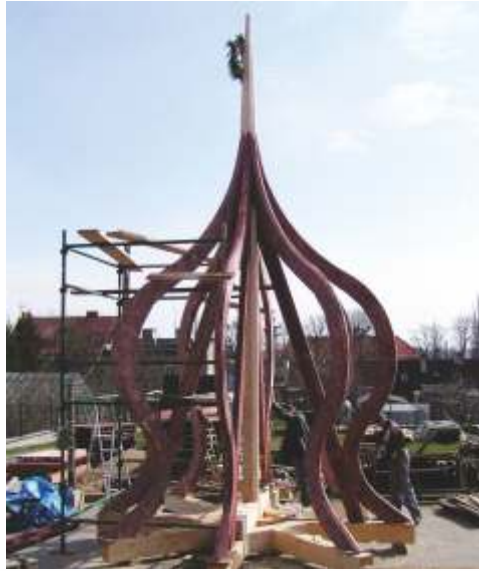
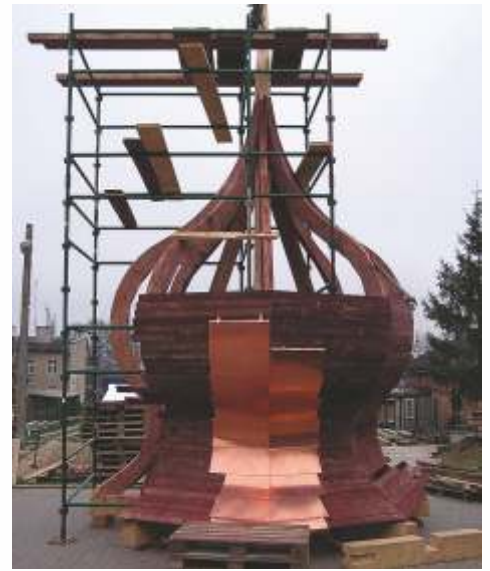
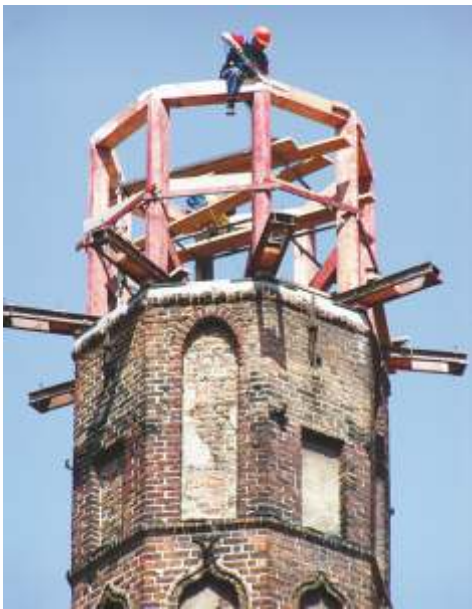
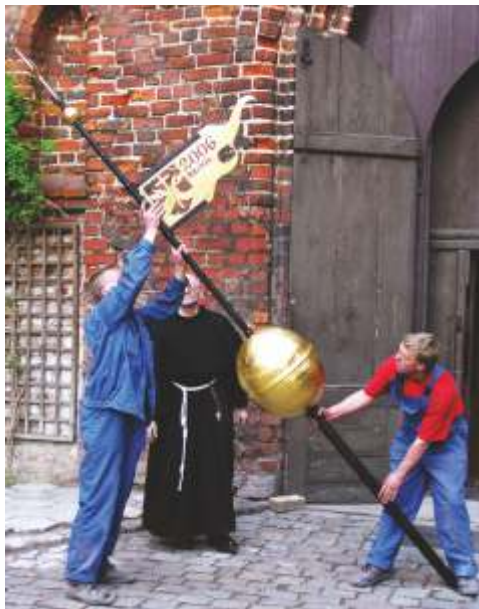
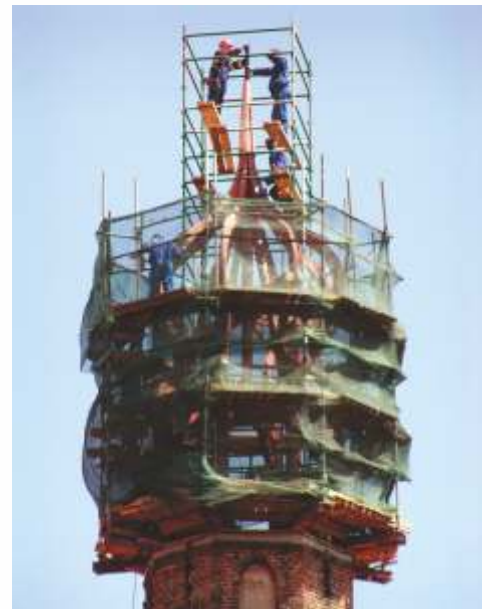
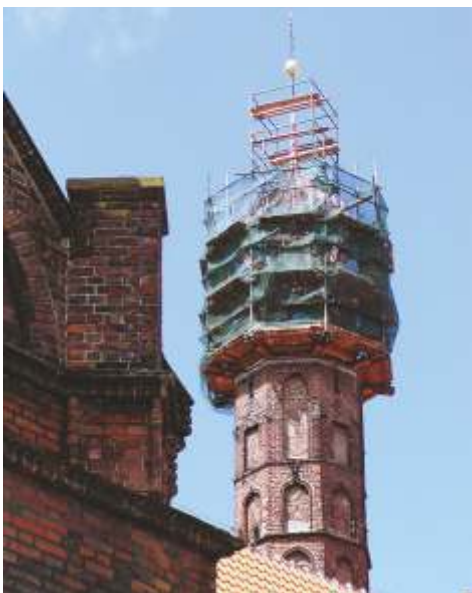
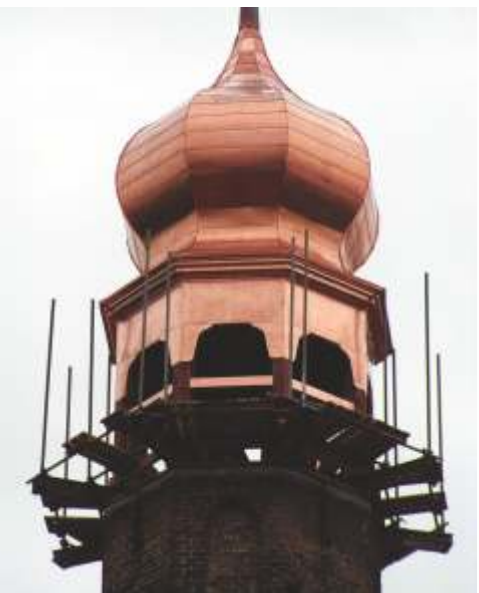
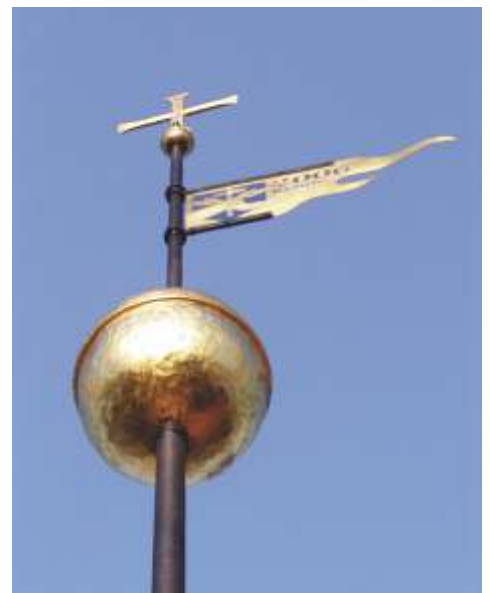
Remont dachów nad prezbiterium i korpusem głównym kościoła Świętej Trójcy

Było to jedno z najpilniejszych i największych jak dotąd przedsięwzięć związanych z szeroko zakrojoną renowacją kościoła. Poszycie dachu (4100 m²) i drewniana, zabytkowa więźba w wielu miejscach przedstawiały stan wręcz katastrofalny. Niejednokrotnie woda lała się strumieniami do wnętrza świątyni. Największe szkody zostały poczynione przez ustawienie tuż po wojnie ceglanych murków podtrzymujących nieszczelne koryta wprost w linii drewnianej więźby dachu. Permanentnie zawilgocone murki nie tylko nie uratowały przed zniszczeniem dziurawych koryt, ale doprowadziły w wielu miejscach do destrukcji okazałych fragmentów drewnianej konstrukcji. Do tego splekane dachówki, nawarstwienia wypełnień z zaprawy wapiennej i cementowej, nieprzeliczone warstwy smoły i dziurawej papy w korytach między dachami, prezentowały fatalny stan. Wystarczy wspomnieć, że dach nad nawą północną mógł w każdej chwili zapaść się do wnętrza. W tej części poddasza trzeba było wymienić 90% końcówek belek więzarych i krokwi. Wiele z nich należało ująć w specjalne metalowe konstrukcje.

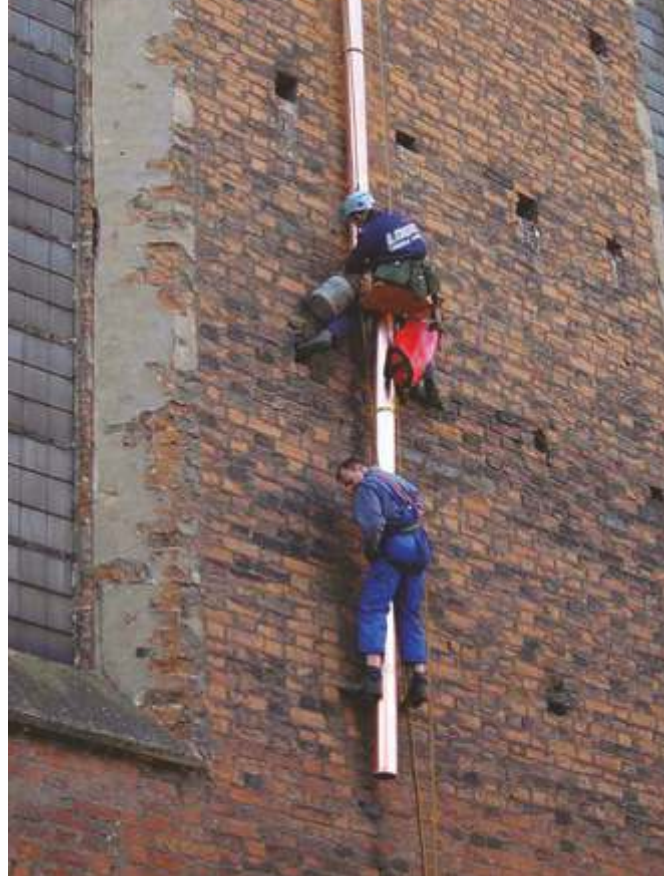
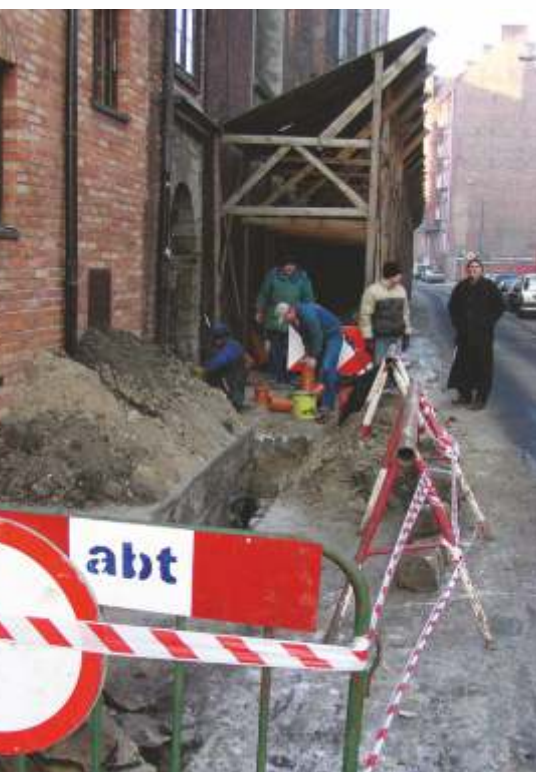
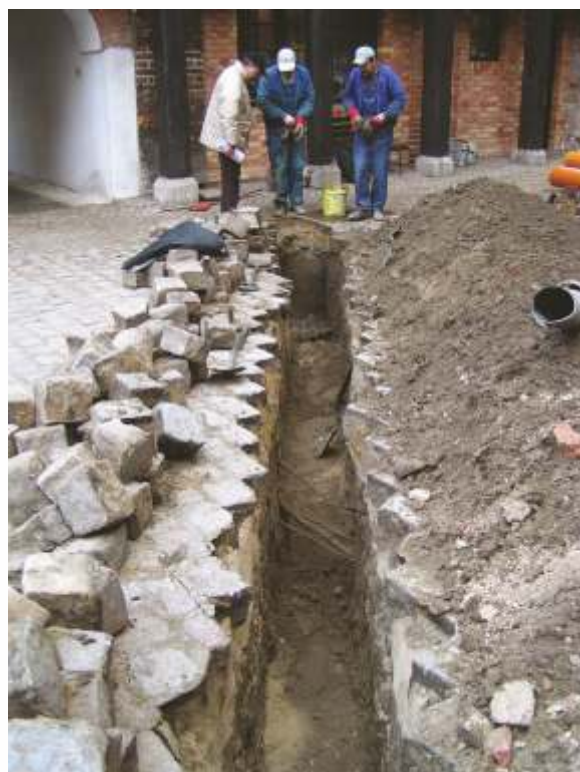
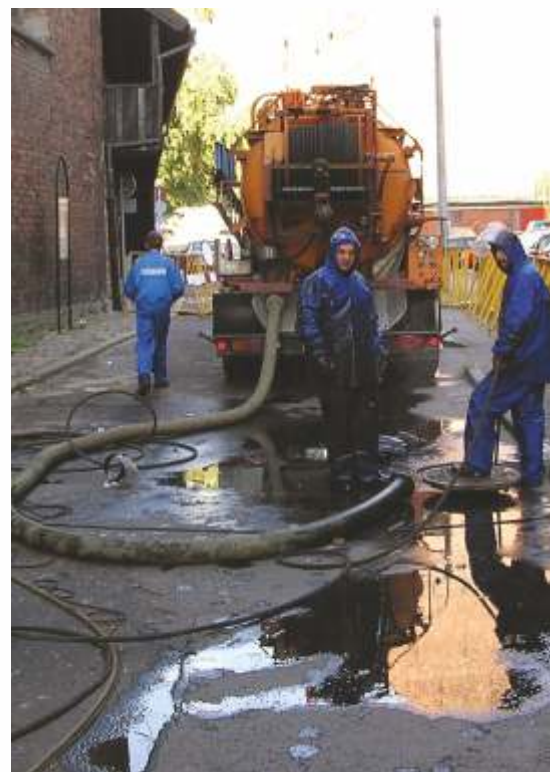
Wykonanie odwodnień i przyłączy kanalizacji deszczowej

W trakcie powodzi, która nawiedziła Gdańsk latem 2001 roku okazało się, że przyłącza i studzienki kanalizacji deszczowej na ulicy Świętej Trójcy i wokół Muzeum Narodowego są całkowicie niedrożne, a w wielu miejscach po prostu ich w ogóle nie ma. Stąd spore ilości wód opadowych przedostały się w tamtym czasie pod posadzkę kościoła wywołując w wielu miejscach zapadliska. Wykonanie odwodnień należało do najpilniejszych zadań.

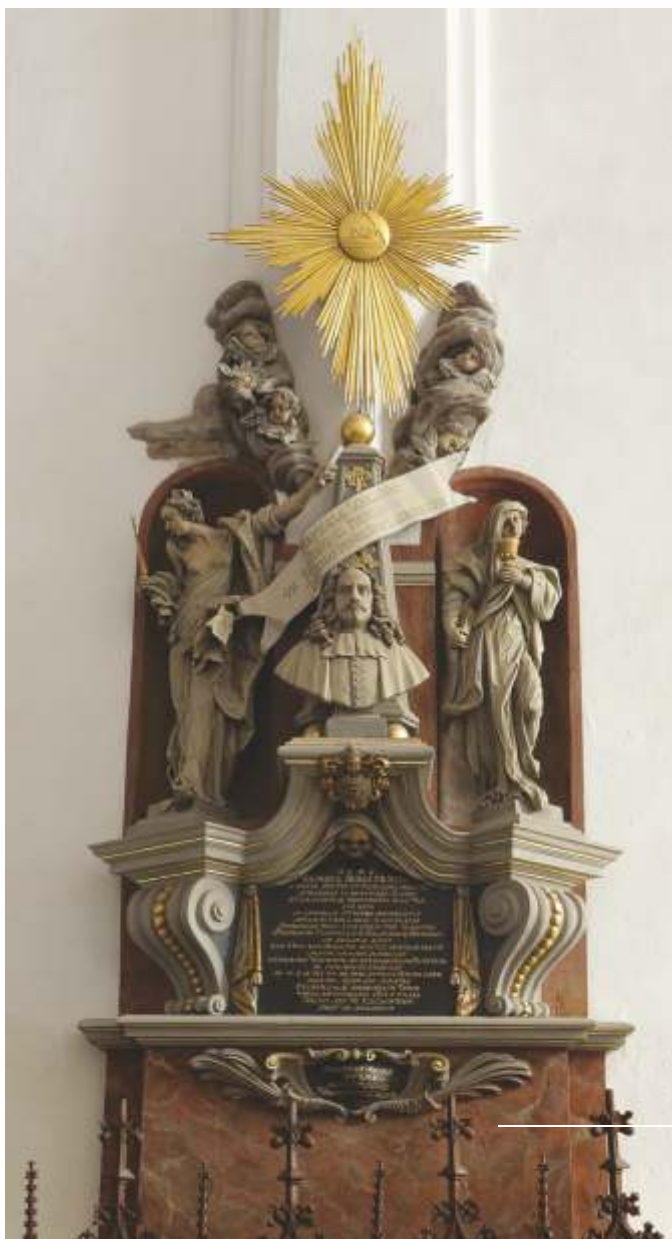
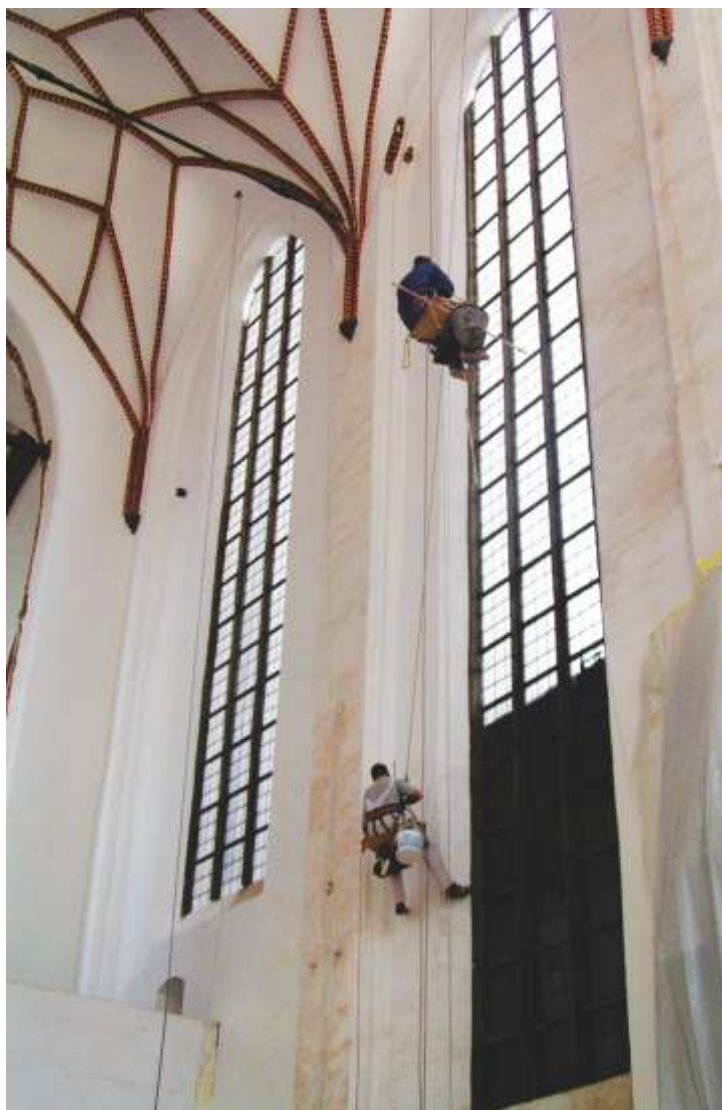
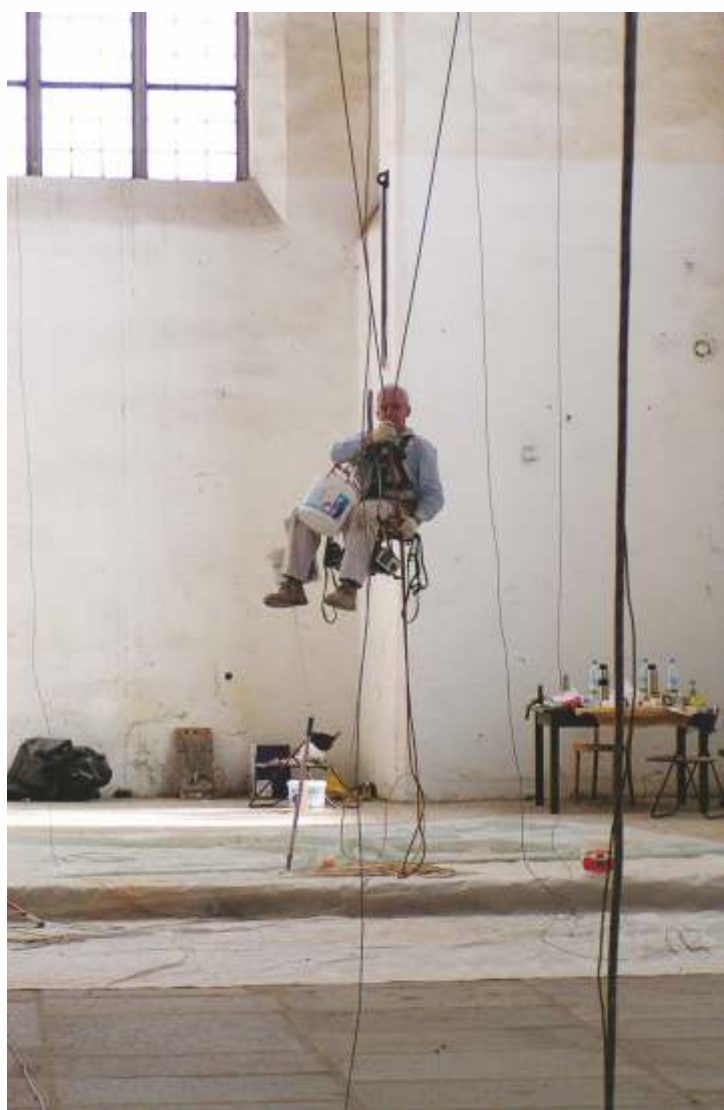
Konserwacja i rekonstrukcja kamiennych epitafiów Giovanniego Bernardino Bonifacio d'Oria, Samuela Schelwiga, Cristina Abichta i Bartholomäusa Keckermanna

Na fotografiach obok:
 epitafium Cristina Abichta;
 u dołu: epitafium
 Bartholomäusa Keckermanna;
 na następnej stronie:
 epitafium Samuela Schelviga

Pierwsze z wymienionych epitafiów, znajdujące się w nawie północnej kościoła zachowało się dość dobrze, pozostałe, umieszczone na ścianach prezbiterium, zostały dotkliwie zniszczone podczas II wojny światowej. Walące się sklepienie uszkodziło większość elementów rzeźbiarskich, wysuniętych poza lico murów, reszty zniszczeń dopełnił pożar więzby dachu, która runęła do wnętrza świątyni. Z tablicy inskrypcyjnej Keckermanna pozostał zaledwie fragment z kilkoma czytelnymi literami. W trakcie prac konserwatorskich odtworzono ją prawie w całości na podstawie odnalezionych przekazów ikonograficznych i fotograficznych. Korzystając z materiałów archiwalnych zrekonstruowano również popiersie Schelwiga oraz promienistą glorię ze zwieńczenia jego epitafium.

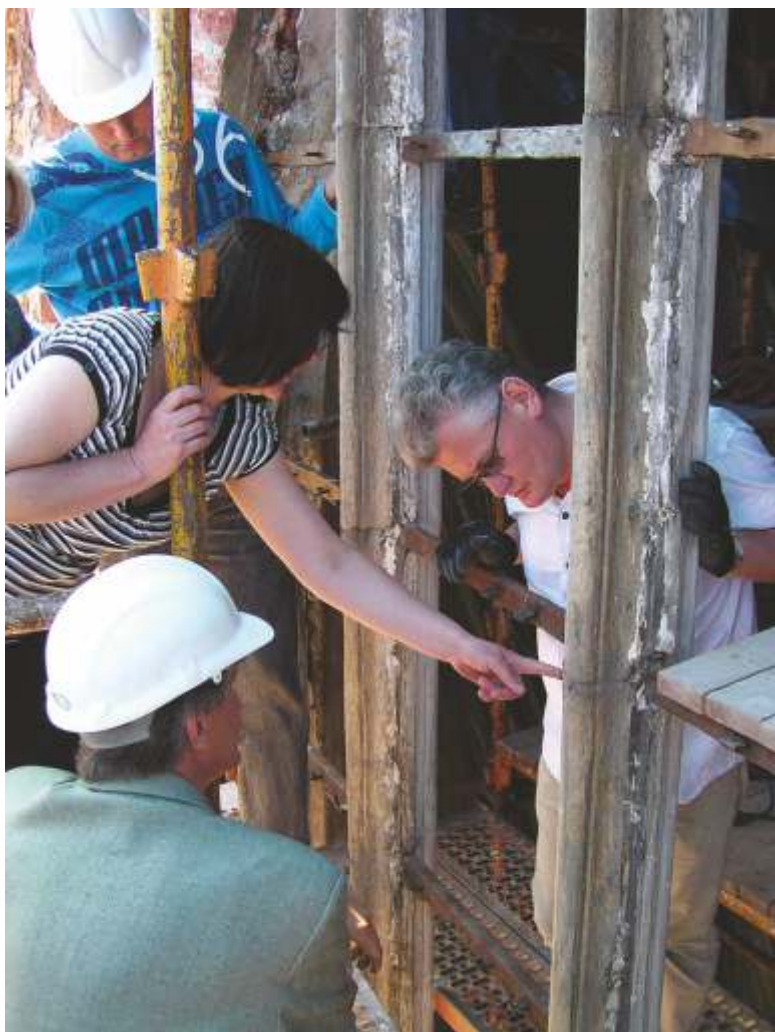
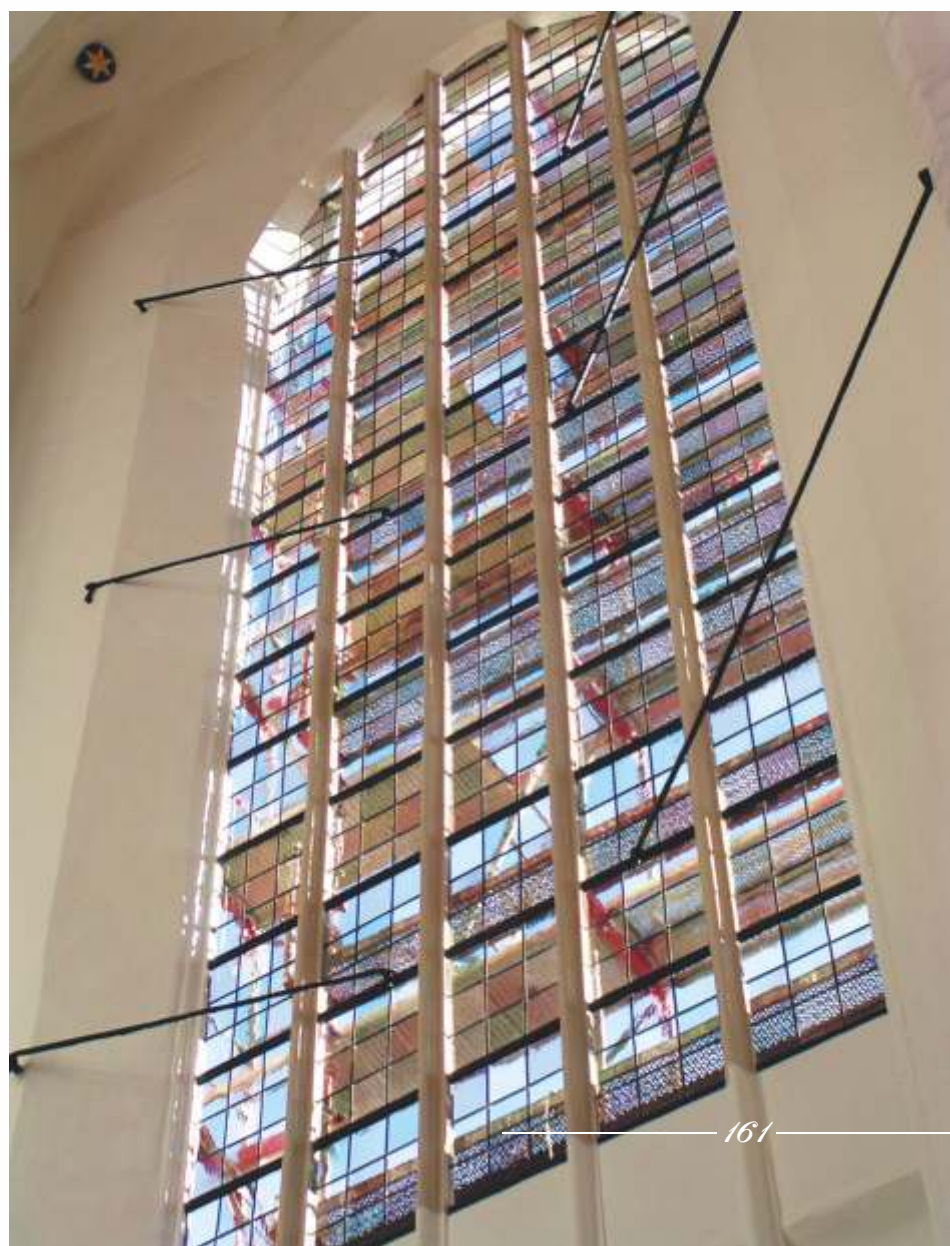
Remont okien w kościele Świętej Trójcy

Remont okien w korpusie głównym kościoła Świętej Trójcy należał do najpilniejszych zadań związanych z ratowaniem świątyni. Okna były nieszczelne, szybki w wielu miejscach wytłuczone, ołowiane oprawy rozspojone, wiatrownice skorodowane, zaś laskowania uległy daleko idącej destrukcji. Rozglifienia okienne pozbawione w wielu miejscach tynków, również wymagały napraw. Ponowne szklenie wykonano wykorzystując wieloodcieniowe szkło witrażowe.

W trakcie prac przy jednym z okien w nawie południowej natrafiono na fragmenty pierwotnych, gotyckich kwaterek okiennych z oryginalnym oszkleniem.

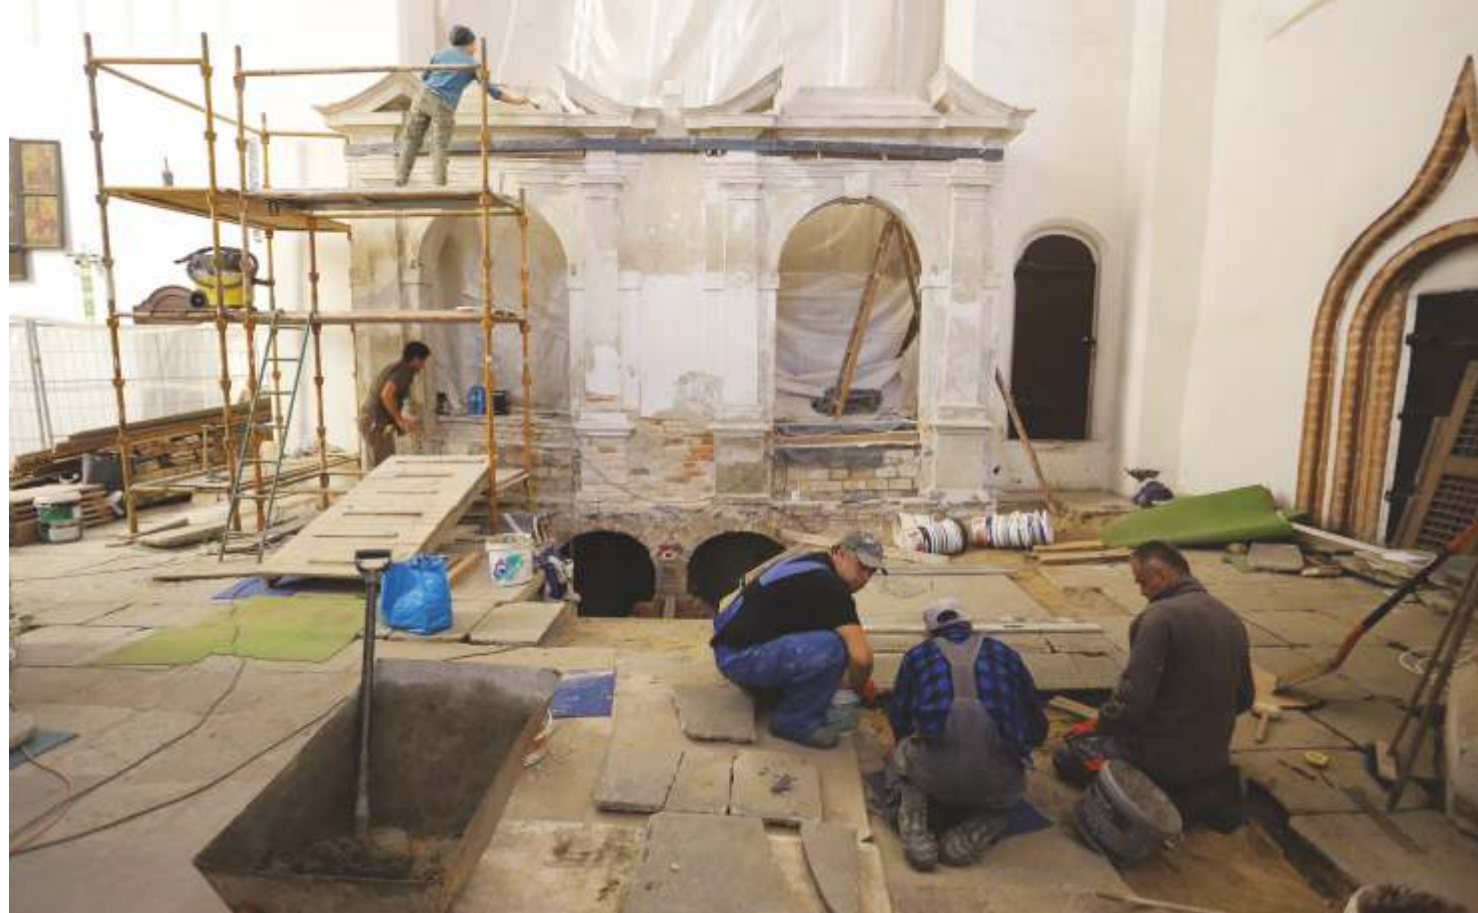
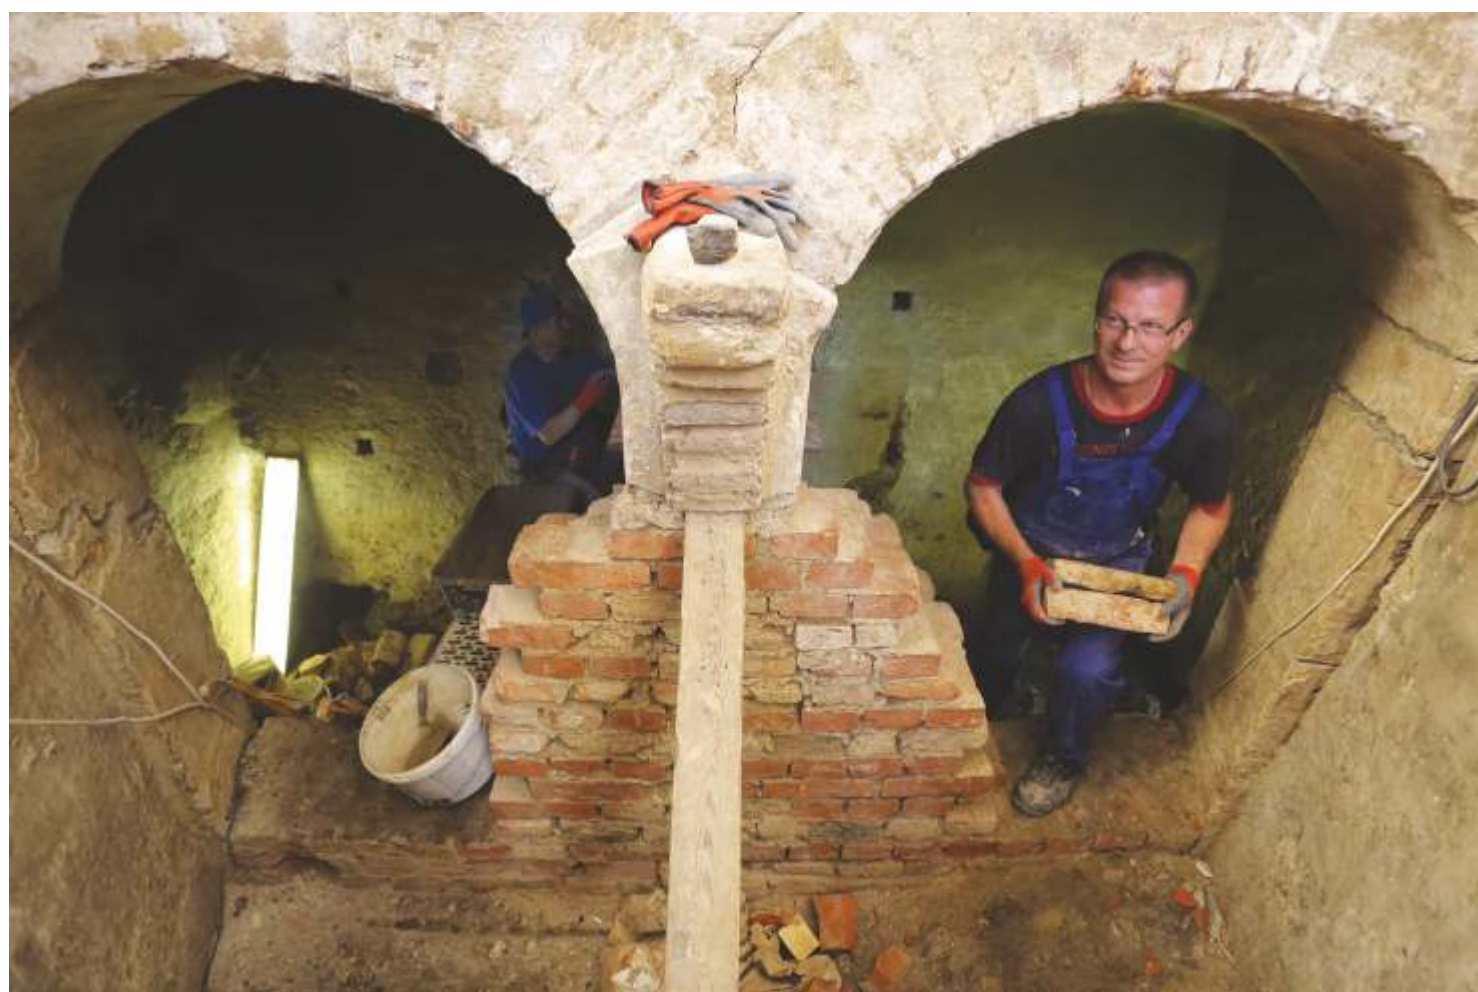
Remont kaplic grobowych Hardersów i Offenbergow

Ściany kaplic były w wielu miejscach mocno splekane, zaś szczyty na tyle niebezpiecznie odchyły się od pionu, że trzeba było zdemontować ustawione na nich kartusze i figury, a całość podeprzeć drewnianym belkowaniem. Ekspertyza konstruktorska wykazała, że grobowców nie uda się skutecznie naprawić bez wejścia do wnętrza krypt. W trakcie prowadzonych prac okazało się, że kaplice od strony nawy kościoła nie posiadały fundamentów, a ich ściany były osadzone bezpośrednio na gruncie. Zostało też odkryte dawne wejście do krypt z dobrze zachowanymi schodami. Podczas prac archeologicznych towarzyszących pracom konserwatorskim odkryto m.in. brakteat krzyżacki z XV w. oraz sporą ilość ceramiki pochodzącej z XVI, XVII i XVIII w. W kryptach natrafiono na cenne kartusze trumienne.

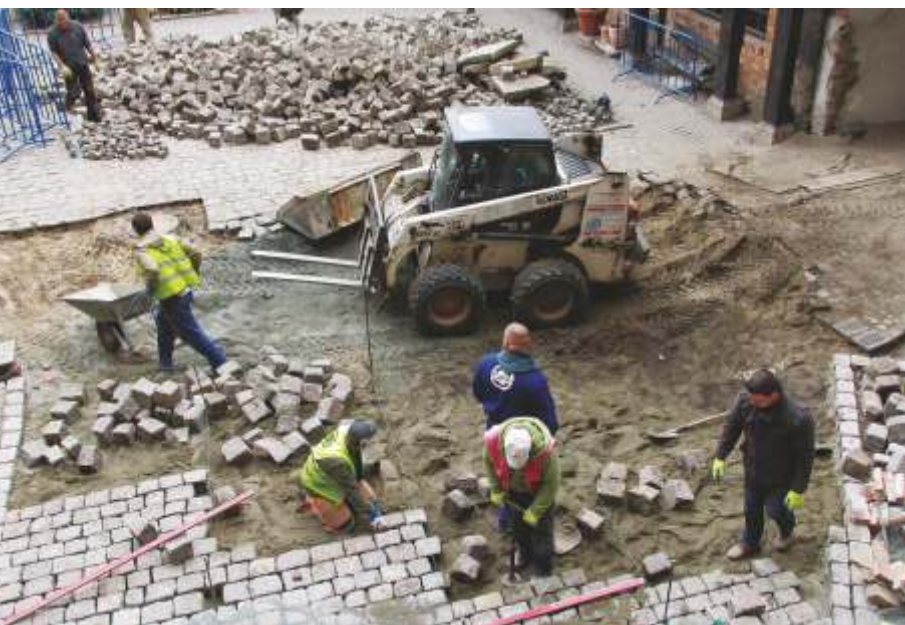
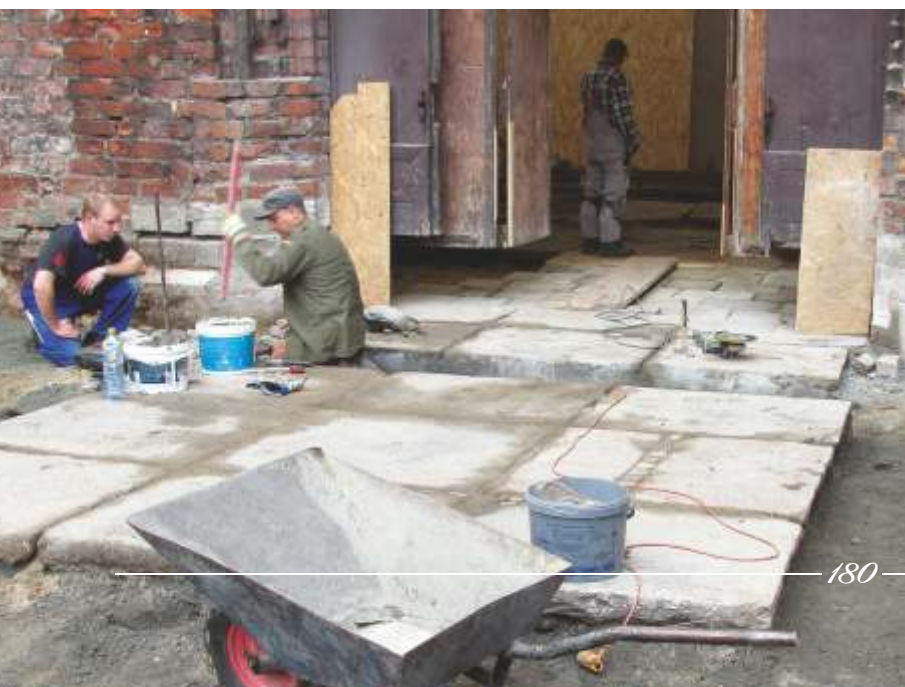
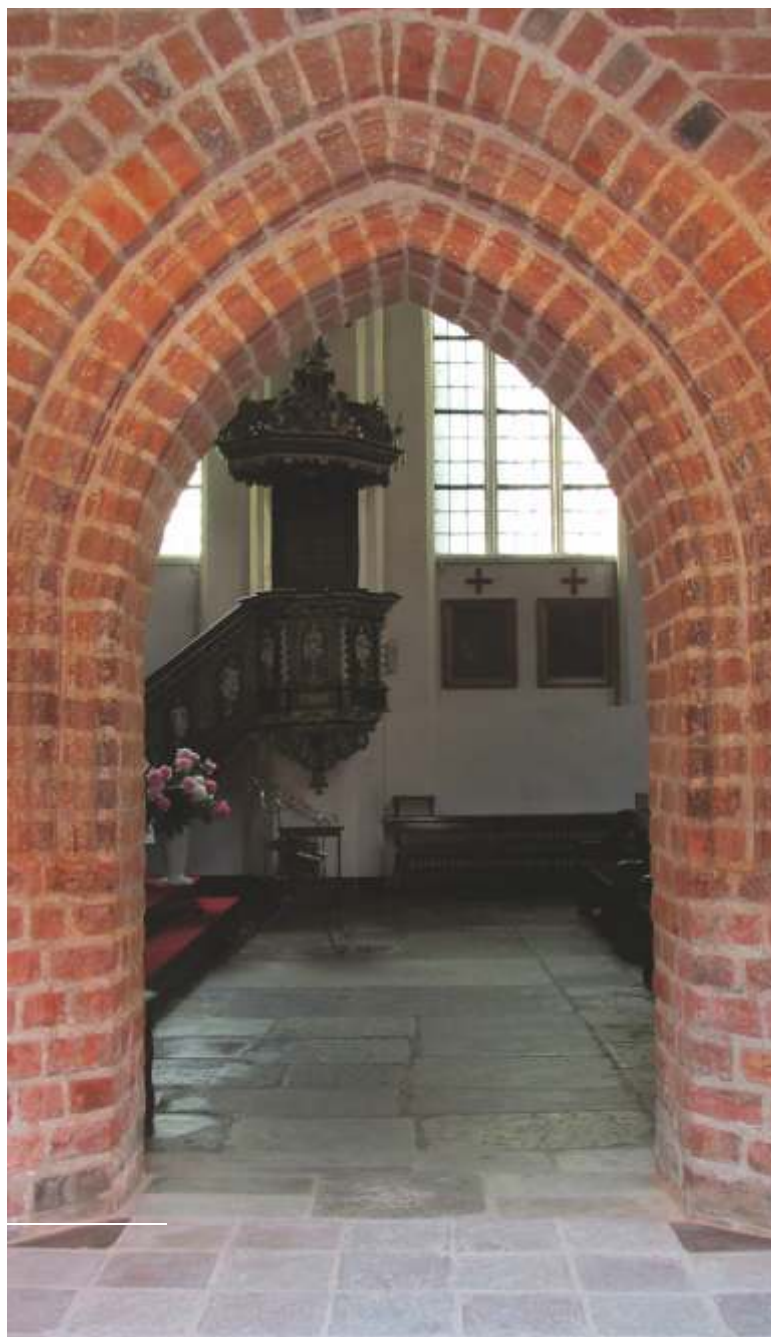
Remont głównego wejścia do kościoła Świętej Trójcy

Długo czekano na ten moment. W końcu jest! Dogodne wejście do dużego kościoła, dla osób niepełnosprawnych, rodziców z wózkami i chyba dla każdego z wchodzących. Zniknęły brzydkie granitowe, rozpadające się i niebezpieczne stopnie. Dodatkowo cieszy, że nie trzeba było budować wielkiego, zaopatrzonego w barierki

zjazdu, obcego zabytkowemu wnętrzu. A wszystko to dzięki obniżeniu poziomu części dziedzińca. Przy okazji tych prac została przeprowadzona konserwacja głównych wrót prowadzących do kościoła oraz wejścia północno-wschodniego do kościoła Świętej Anny. Zdecydowanie został też poprawiony system odprowadzania wód opadowych. W trakcie prowadzonych robót okazało się bowiem, że większość wody po prostu wsiąkała w grunt tworząc pomału niestabilny, bagnisty teren.
