# *Renowacje Remonty*

## ROZDZIAŁ IV

# Konserwacje

## Ważniejsze prace remontowe, renowacyjne i konserwatorskie przeprowadzone przy kościele Świętej Trójcy w latach 2002-2014

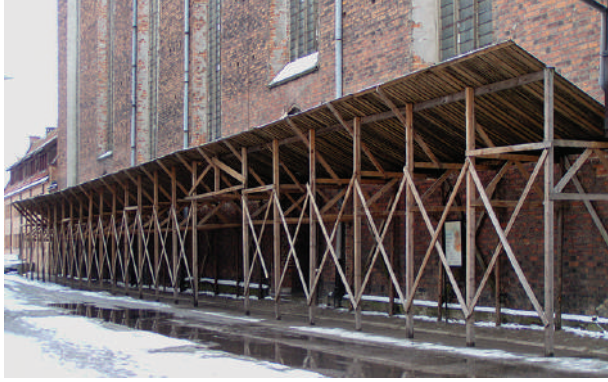
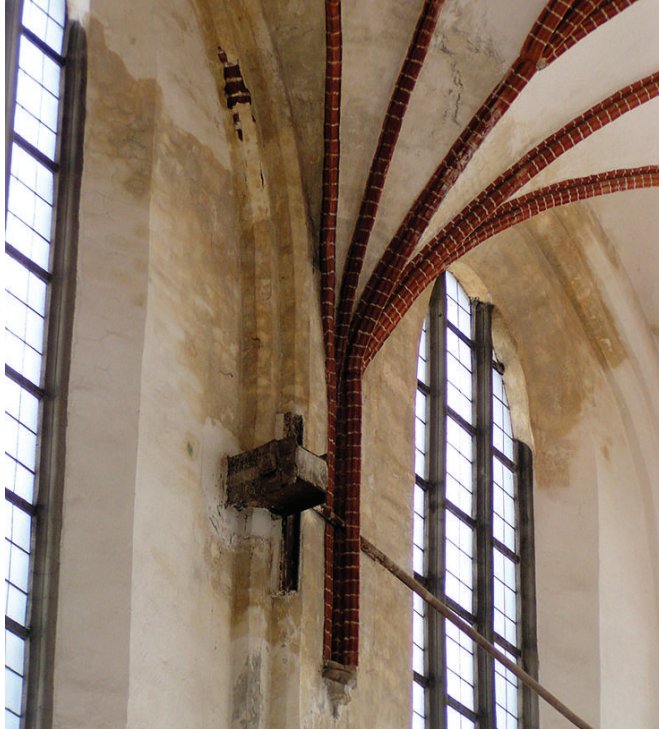
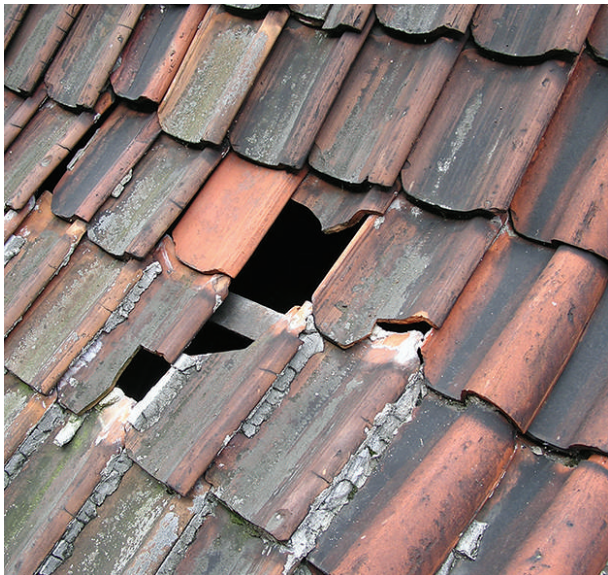
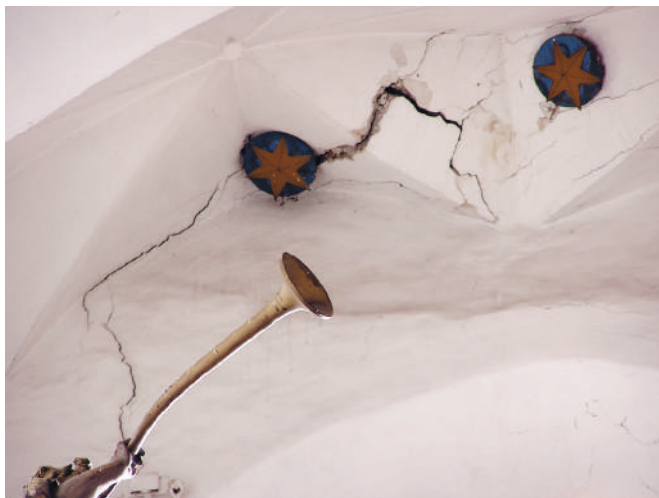
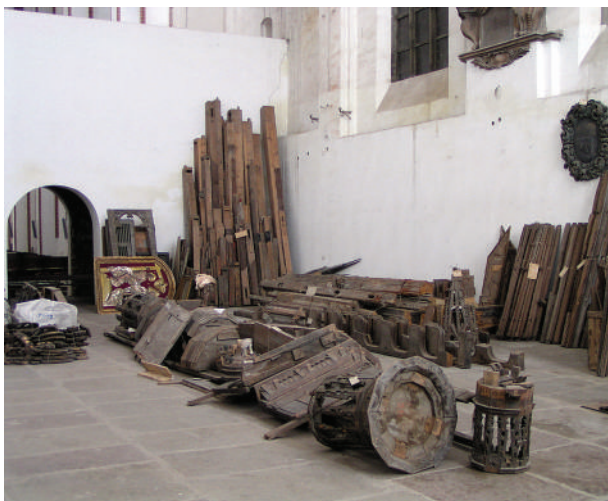
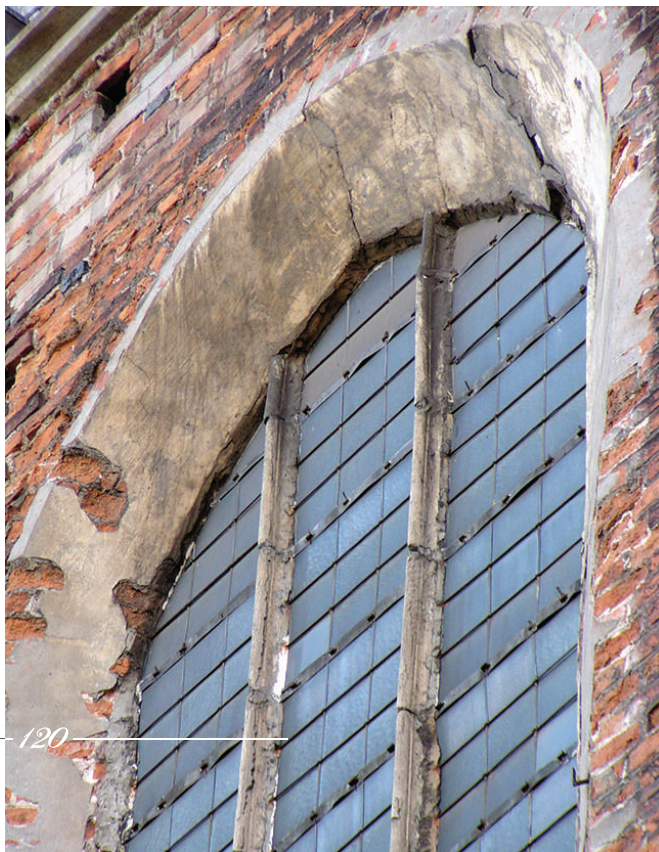
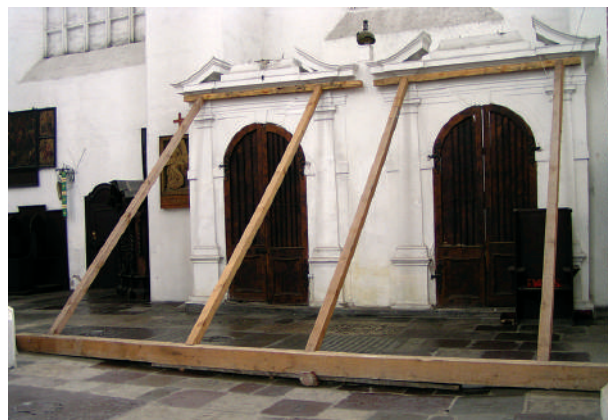
(...) Podczas spotkania w dniu 16.05.2003 roku, w związku z poczynionymi obserwacjami bezspornie orzeczono o konieczności natychmiastowej reakcji i podjęcia skutecznych działań zaradczych celem powstrzymania postępującego gwałtownie procesu niszczenia kościoła. Obiekt znajduje się w stanie zagrożenia. W efekcie podjęto niezwłocznie działania ratunkowe. Prowizorycznie zabezpieczono najbardziej zniszczone i zagrożone części dachu. Od strony ulicy Świętej Trójcy wzniesiono zadaszenie chroniące przed spadającymi fragmentami cegieł i tynków. Tym samym zawężono jezdnię do jednego pasa ruchu. We wnętrzu świątyni nad ołtarzem rozpięto siatkę, na którą spadały odspojone fragmenty sklepienia. Grobowa kaplica Hardersów i Offenbergów została podparta belkami. Rozpoczęło się desperackie poszukiwanie środków na niecierpiące zwłoki remonty. Napiętą atmosferę tego okresu doskonale oddaje obfita korespondencja zachowana w archiwum klasztoru. Na początku z pomocą gdańskim bra-

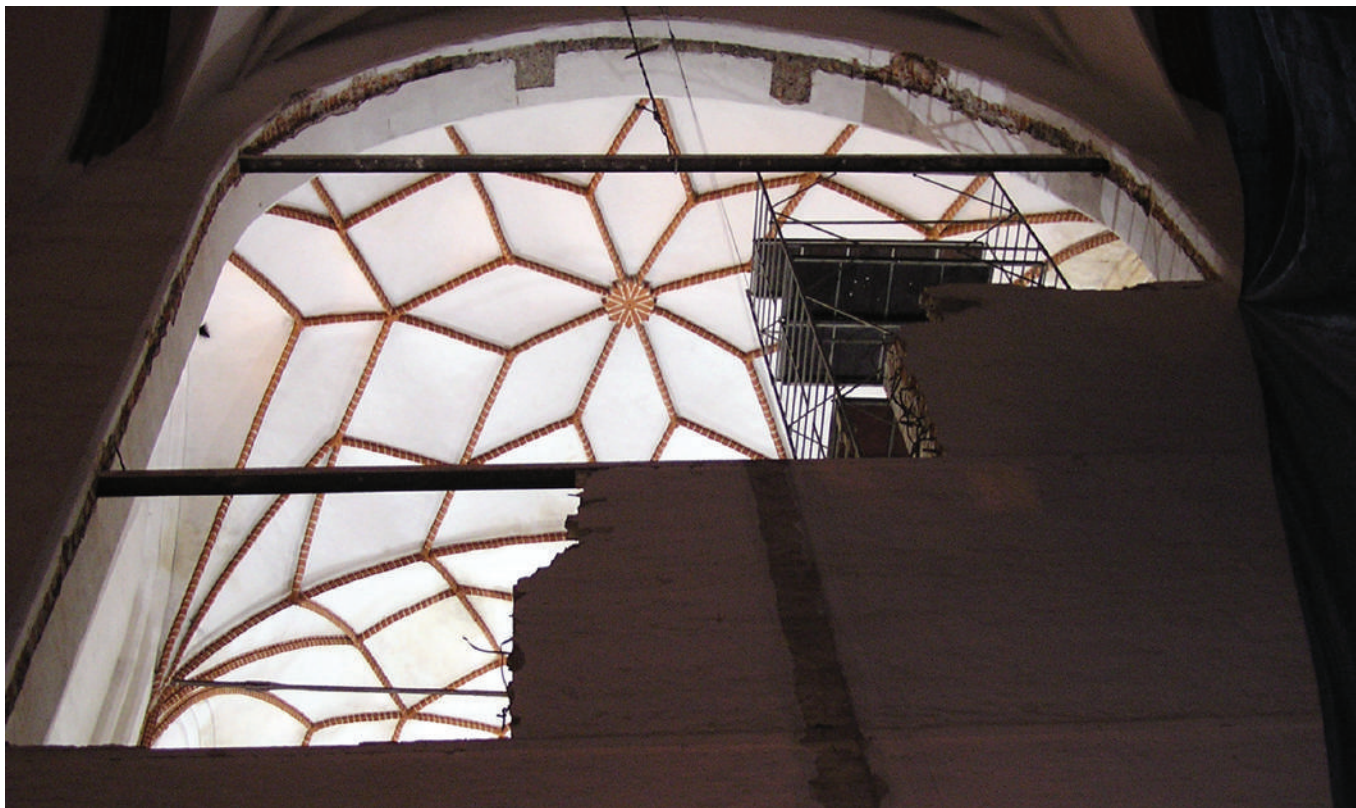
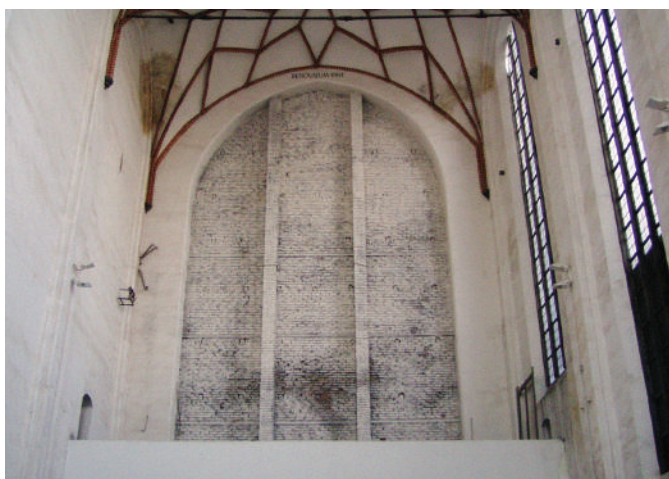
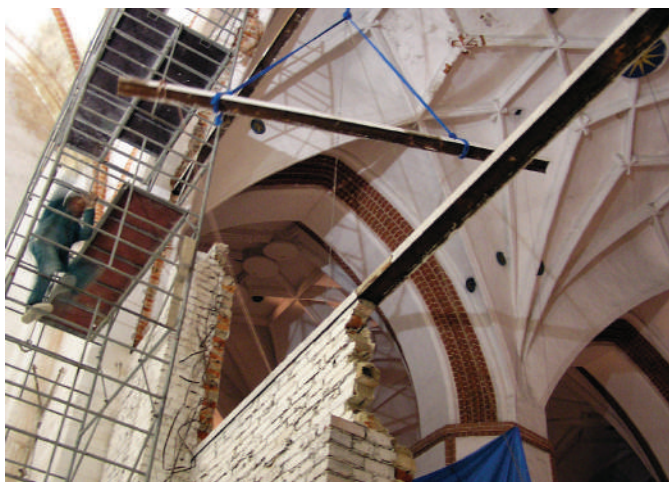
*Usunięcie ściany działowej pomiędzy  
prezbiterium, a głównym korpusem kościoła*

Jednym z pierwszych zadań, jakie postawili przed sobą franciszkanie na początku podjętych prac renowacyjnych było usunięcie wielkiej ściany oddzielającej od 1945 r. przestrzeń zrujnowanego prezbiterium od przywróconej do funkcji liturgicznych hali wielkiego kościoła. Po jej usunięciu ciemne i zawilgocone wnętrze odzyskało dawną, rozświetloną przestrzeń. Dwa lata później ogromny, gotycki krucyfiks wiszący przez ostatnie kilkadziesiąt lat na prowizorycznej ścianie został odprowadzony w przejmującej procesji wiodącej przez miasto na swoje dawne miejsce - do kościoła Świętego Jana.

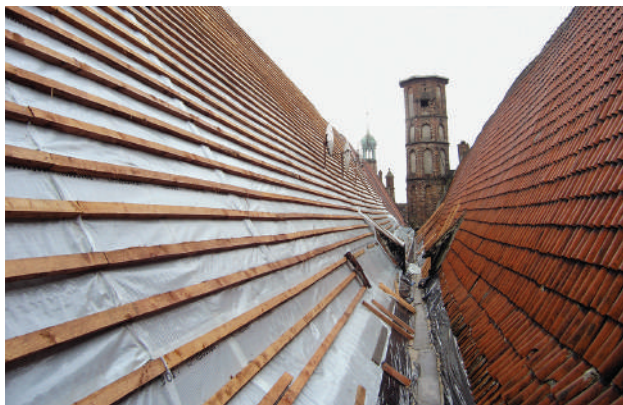
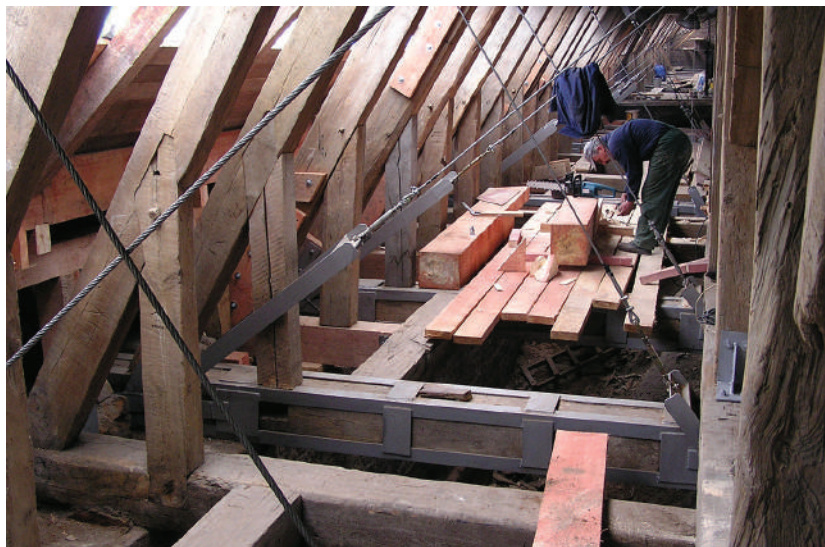
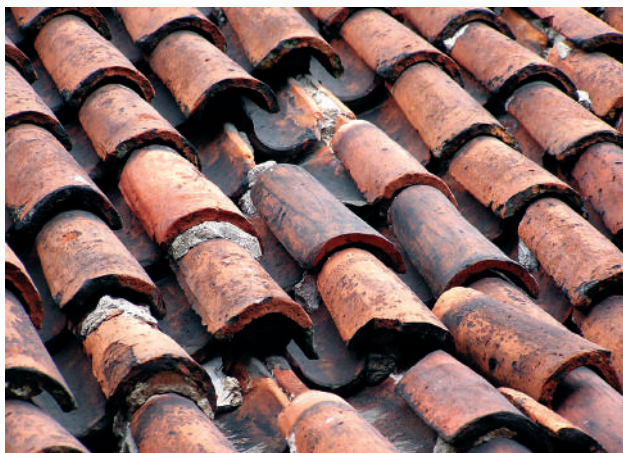
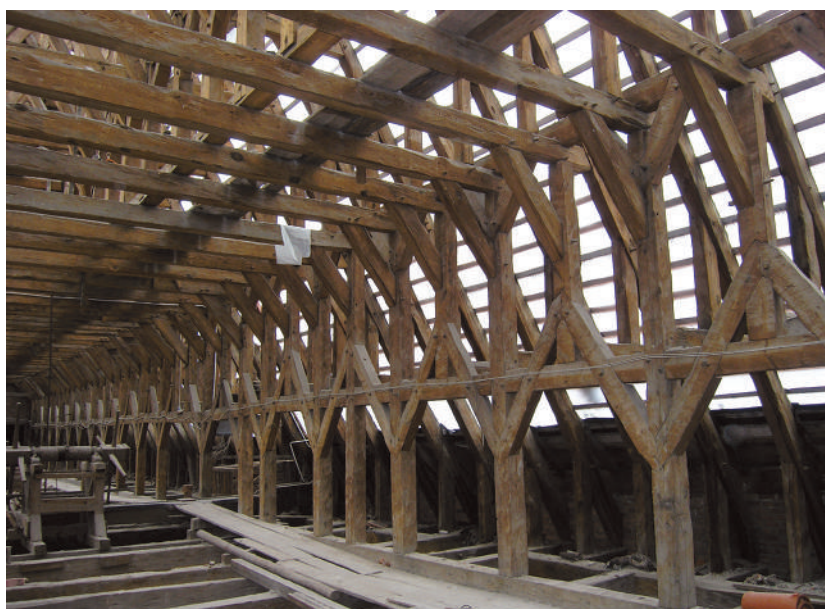
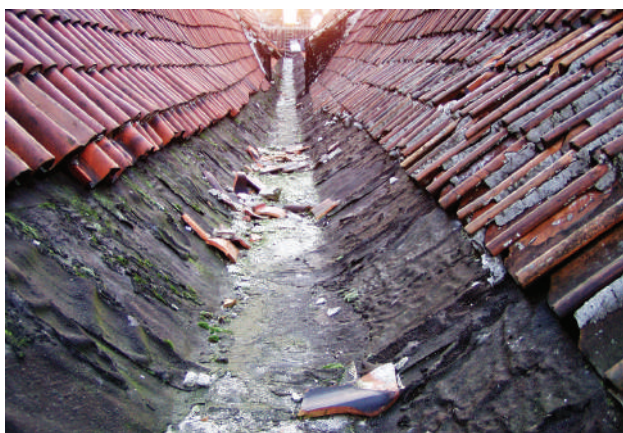
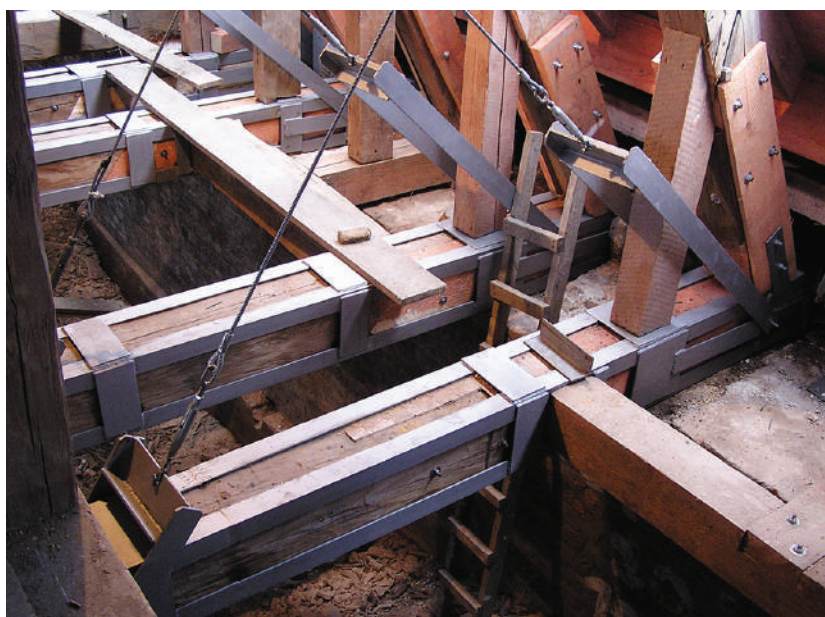
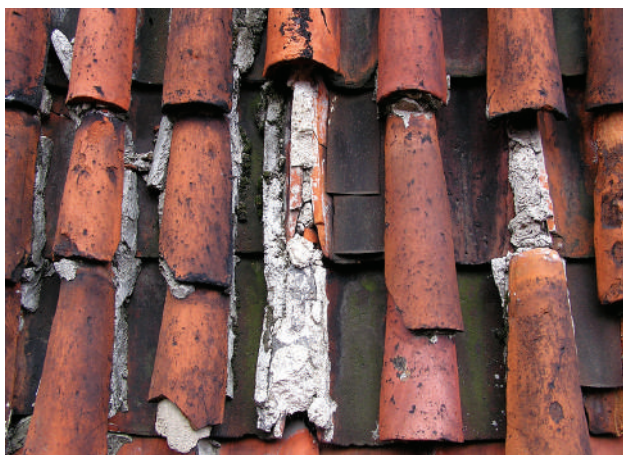
Było to jedno z najpilniejszych i największych jak dotąd przedsięwzięć związanych z szeroko zakrojoną renowacją kościoła. Poszycie dachu (4100 m<sup>2</sup>) i drewniana, zabytkowa wieża w wielu miejscach przedstawiały stan wręcz katastrofalny. Niejednokrotnie woda lała się strumieniami do wnętrza świątyni. Największe szkody zostały poczynione przez ustawienie tuż po wojnie ceglanych murków podtrzymujących nieszczelne koryta wprost w linii drewnianej więzby dachu. Permanentnie zawilgocone murki nie tylko nie uratowały przed zniszczeniem dziurawych koryt, ale doprowadziły w wielu miejscach do destrukcji okazałych fragmentów drewnianej konstrukcji. Do tego spękane dachówki, nawarstwienia wypełnień z zaprawy wapiennej i cementowej, nieprzeliczone warstwy smoły i dziurawej papy w korytach między dachami, prezentowały fatalny stan. Wystarczy wspomnieć, że dach nad nawą północną mógł w każdej chwili zapaść się do wnętrza. W tej części poddasza trzeba było wymienić 90% końcówek belek więzaryowych i krokwi. Wiele z nich należało ująć w specjalne metalowe konstrukcje.

*Remont dachów nad prezbiterium i korpusem  
głównym kościoła Świętej Trójcy*

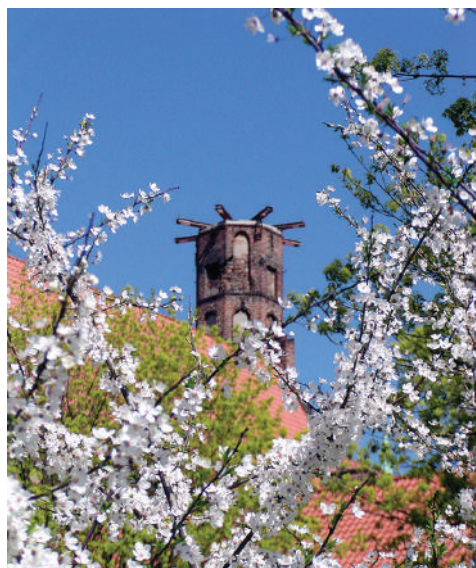
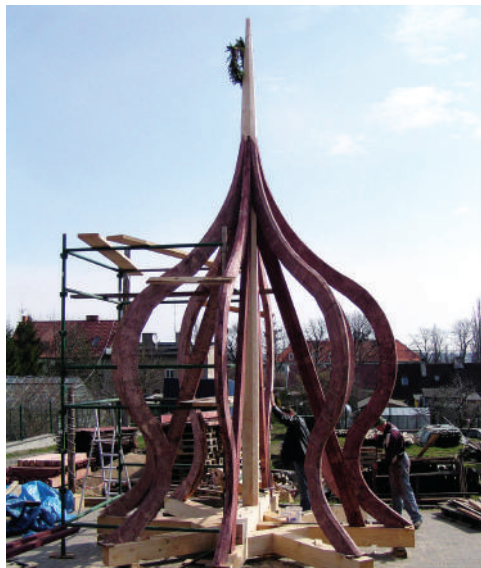
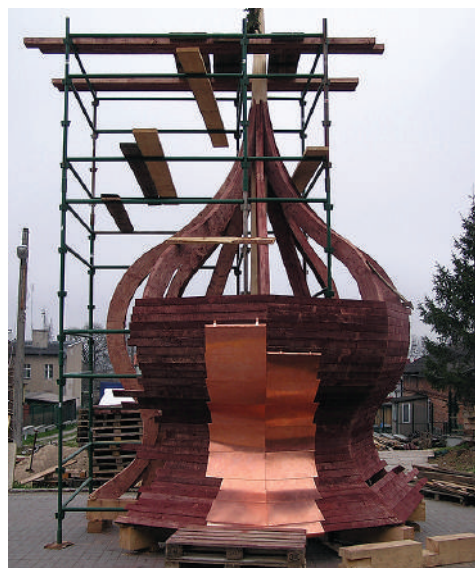
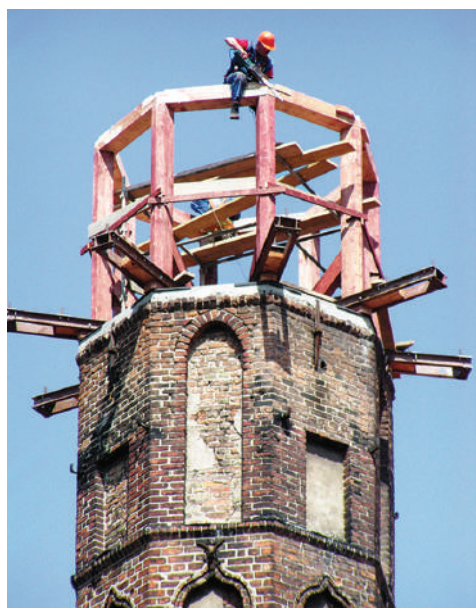
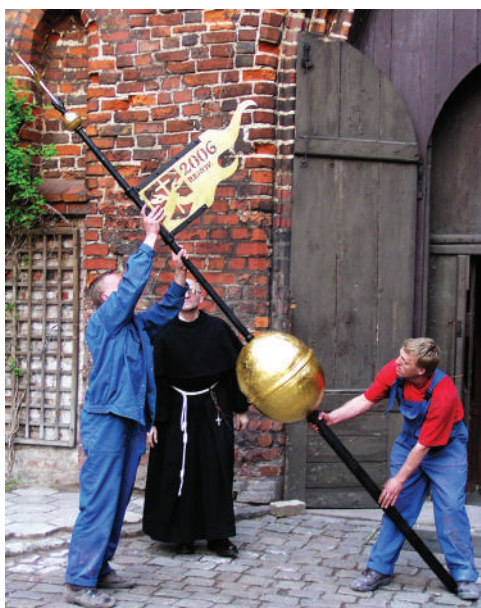
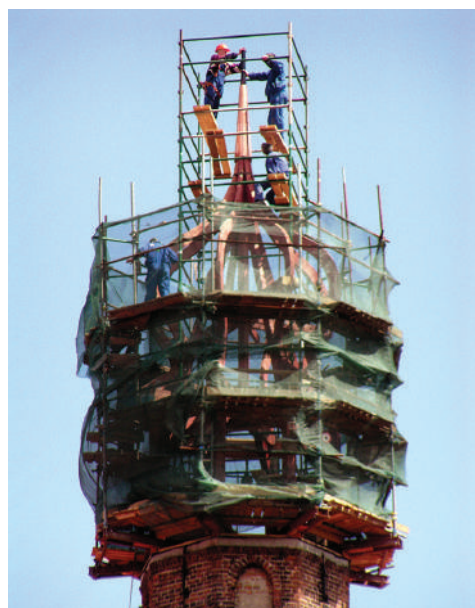
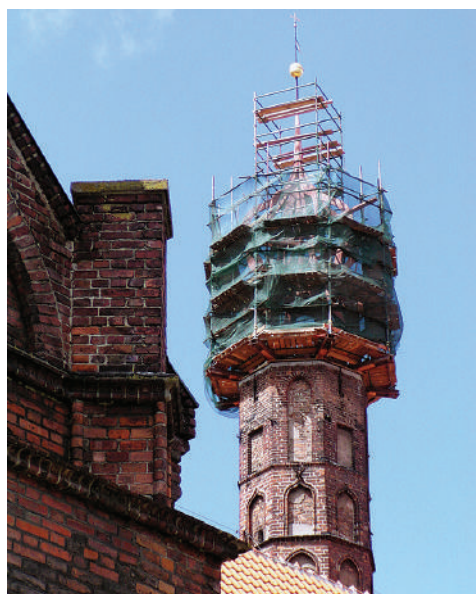
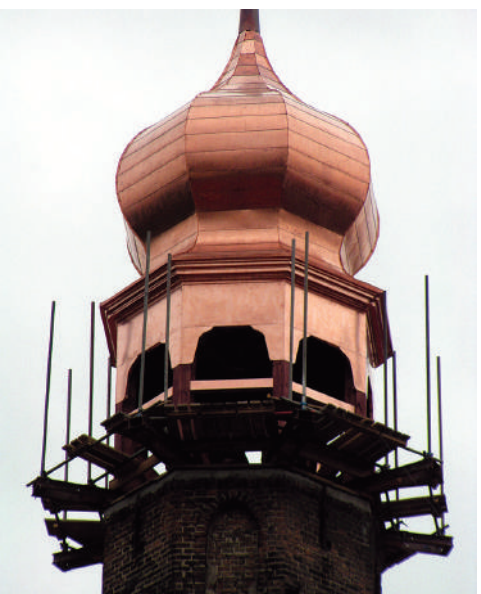
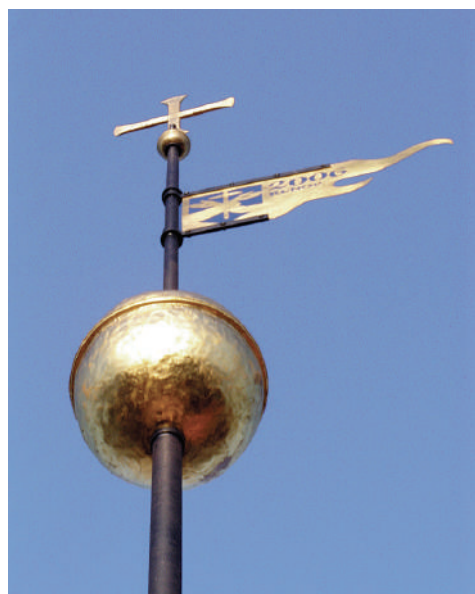
#### Odbudowa hełmu wieży zegarowej

Jednym z bardziej spektakularnych elementów renowacji kościoła Świętej Trójcy była odbudowa spalonego w 1945 r. hełmu wieży zegarowej. Poszczególne części drewnianej konstrukcji zostały wykonane w warsztacie i tam też nastąpił ich wstępny montaż. Następnie gotowe już części hełmu zostały przetransportowane do kościoła. Z powodu usytuowania wieży pomiędzy bryłą kościoła i gmachem Muzeum Narodowego ustawienie odpowiedniego dźwigu do transportu elementów konstrukcji hełmu okazało się niemożliwe, stąd poszczególne segmenty transportowano ręcznie, poddaszem kościoła i kominem wieży na sam szczyt, gdzie nastąpił ich ostateczny montaż.

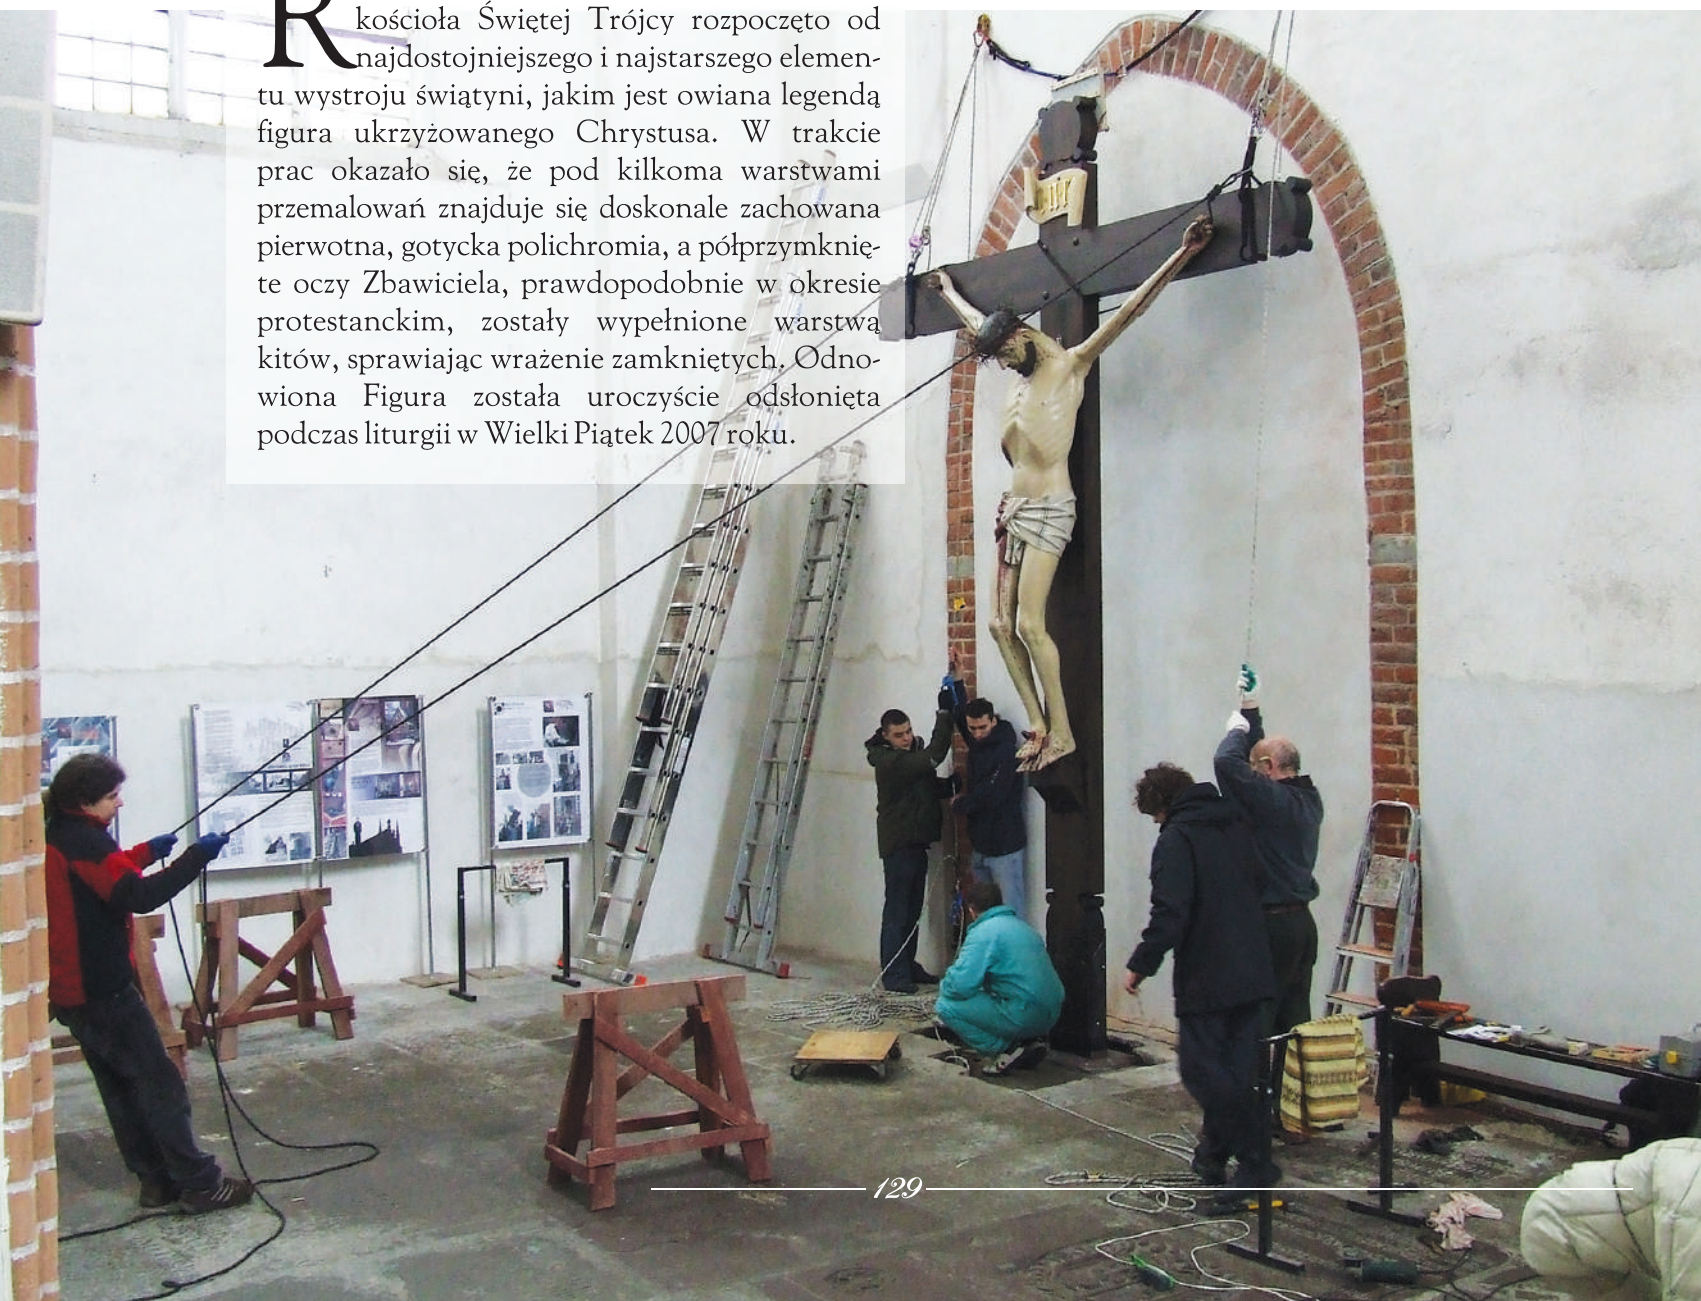
### Renowacja gotyckiej figury ukrzyżowanego Chrystusa

Renowację i konserwację wyposażenia kościoła Świętej Trójcy rozpoczęto od najdostojniejszego i najstarszego elementu wystroju świątyni, jakim jest owiana legendą figura ukrzyżowanego Chrystusa. W trakcie prac okazało się, że pod kilkoma warstwami przemalowań znajduje się doskonale zachowana pierwotna, gotycka polichromia, a półprzymknięte oczy Zbawiciela, prawdopodobnie w okresie protestanckim, zostały wypełnione warstwą kitów, sprawiając wrażenie zamkniętych. Odnowiona Figura została uroczystie odsłonięta podczas liturgii w Wielki Piątek 2007 roku.

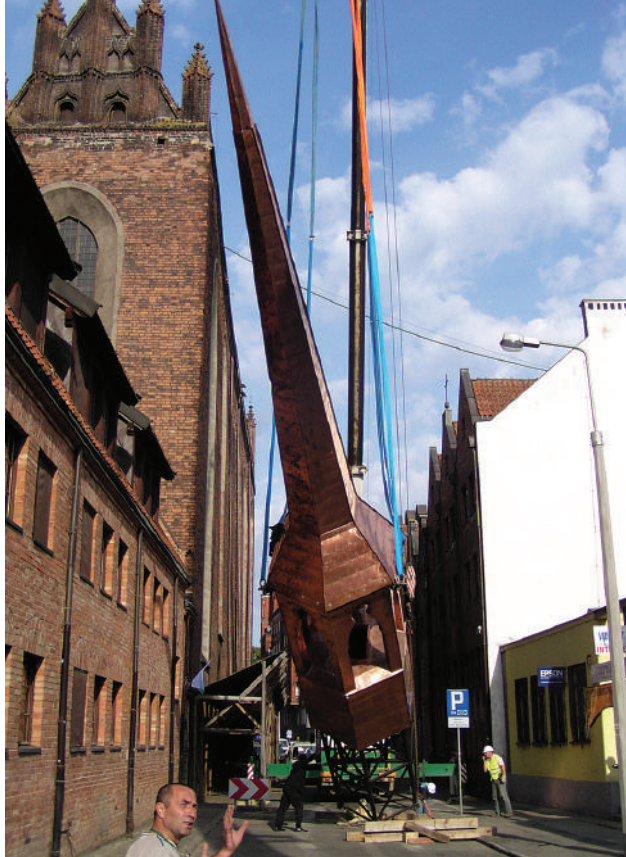
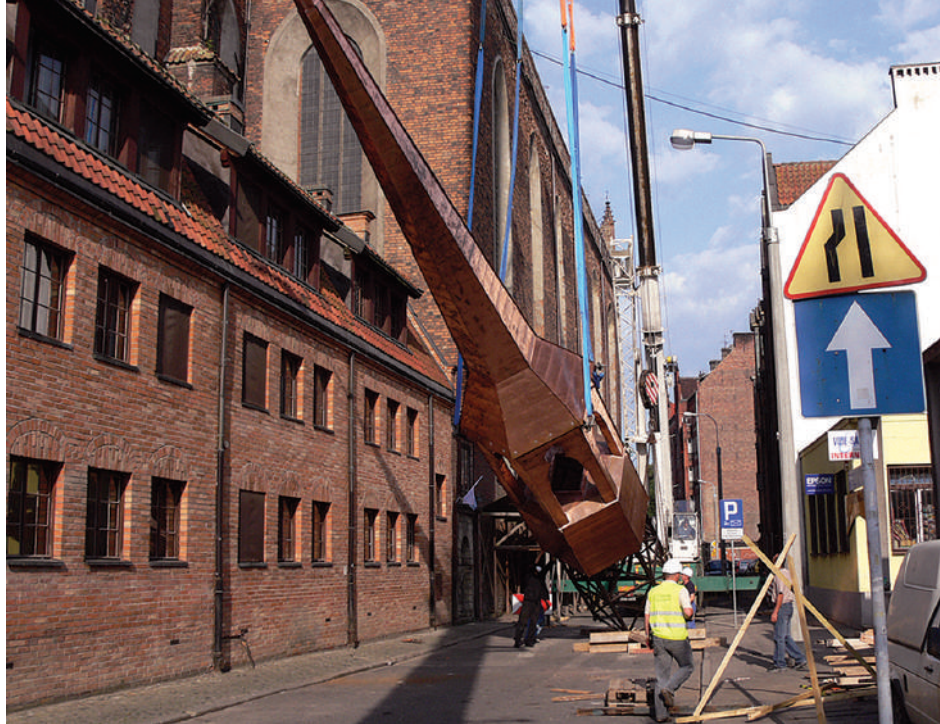
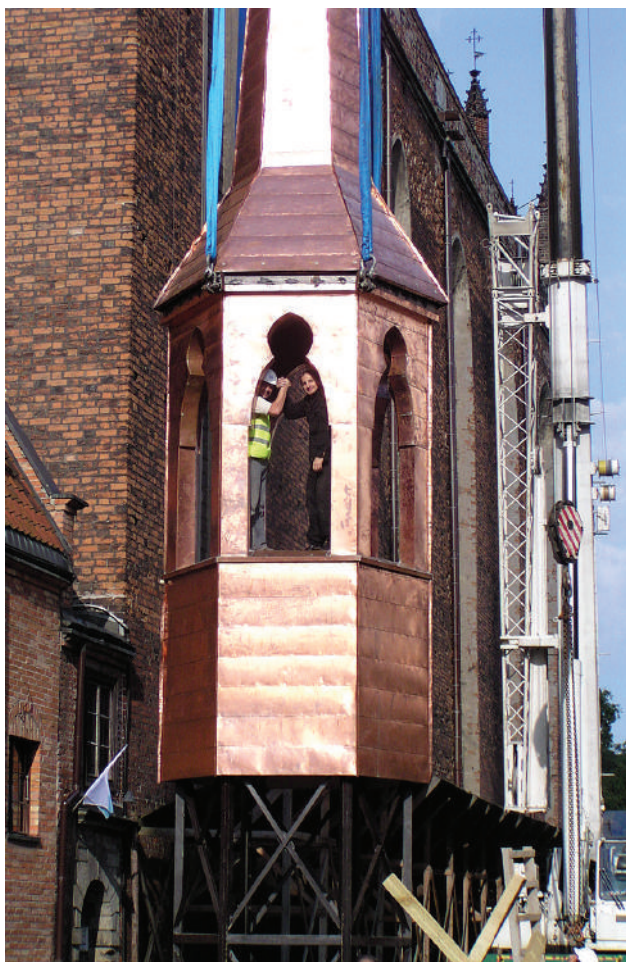
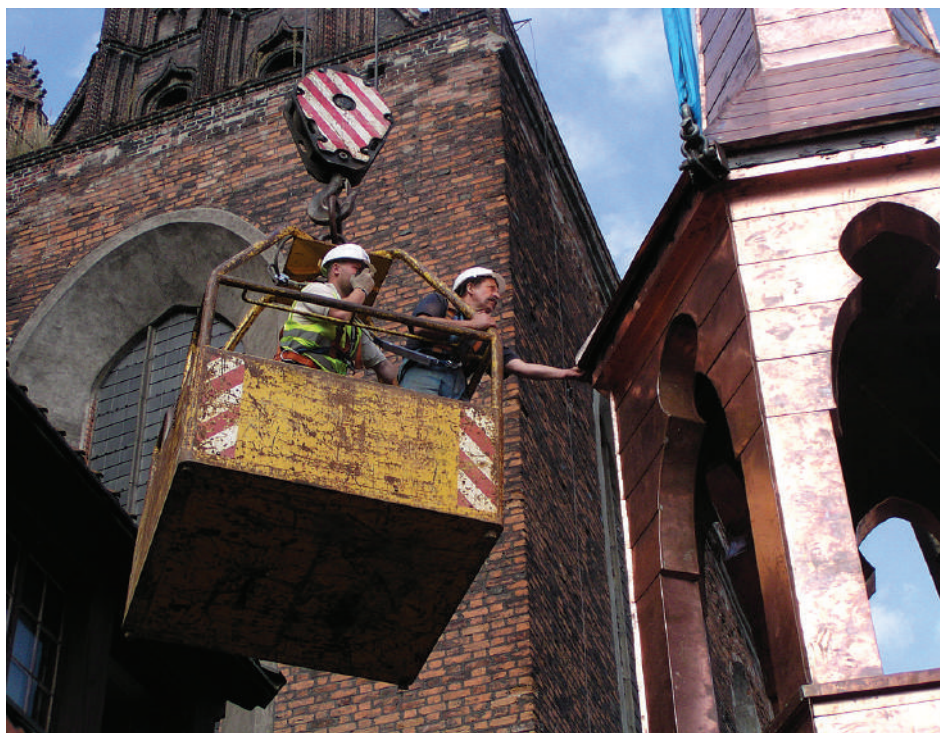
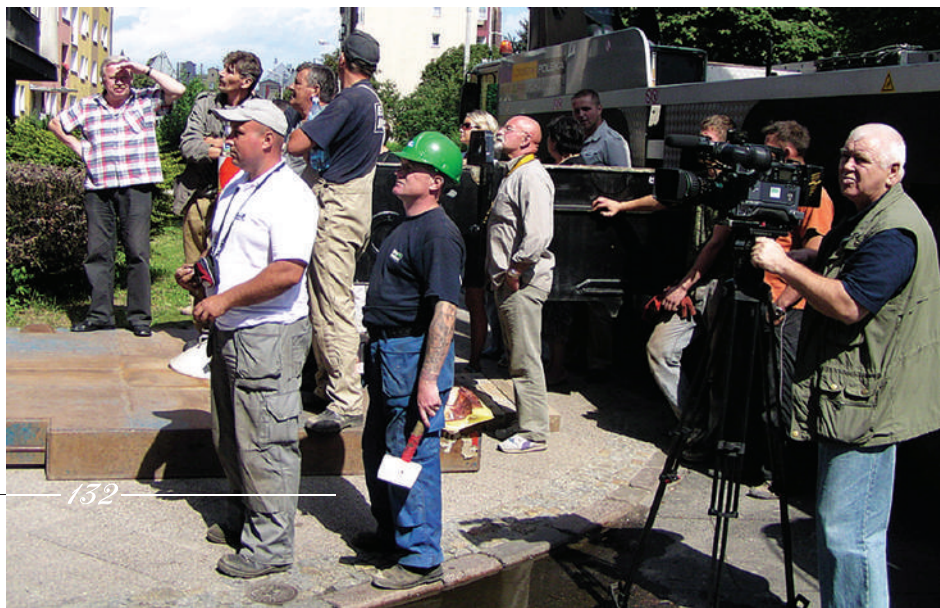
### Odbudowa sygnaturki nad prezbiterium

**N**a dachu zakonnego kościoła nie mogło zabraknąć sygnaturki z dzwonem regulującym rytm pracy i modlitwy braci. Taka wysoka, smukła wieżyczka zakończona iglicą rzeczywiście znajdowała się od średniowiecza pośrodku dachu prezbiterium franciszkańskiego kościoła. Niestety została ona zniszczona w czasie działań wojennych w 1945 r. Rekonstrukcję sygnaturki wykonano w warsztatach ślusarskim i dekar skim. Następnie przetransportowaną ją w całości na ulicę Świętej Trójcy, skąd została podniesiona jednym z największych wówczas dźwigów w Polsce na miejsce swojego przeznaczenia. Wkrótce zawisł tam niewielki dzwon – tzw. sygnaturka, podobnie jak przed wiekami wzywająca do modlitwy.

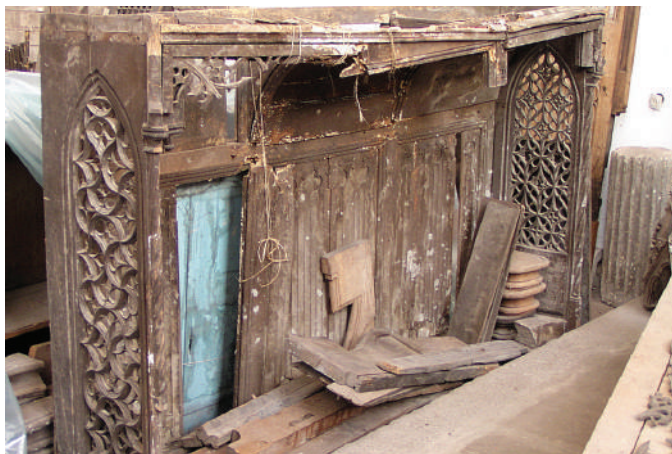
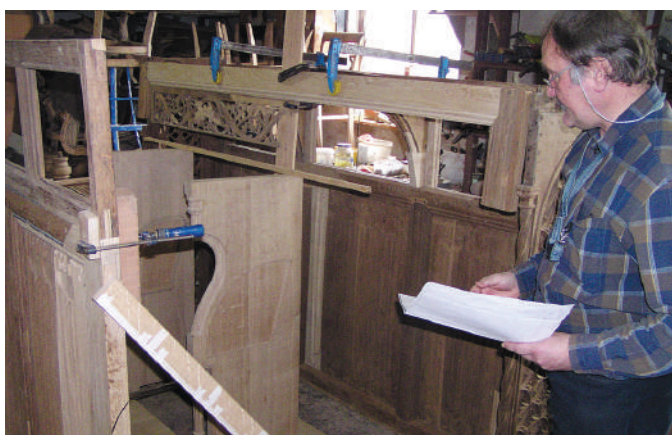
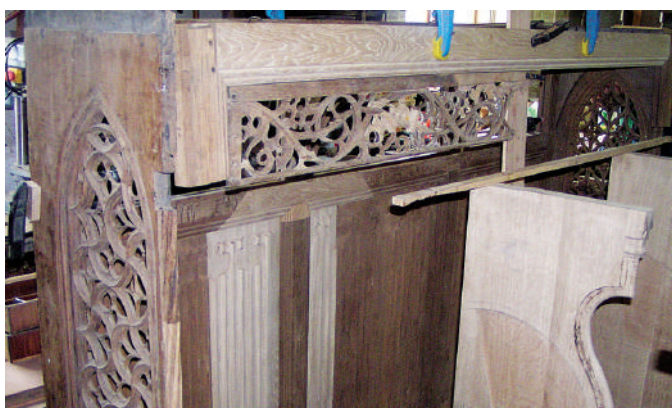
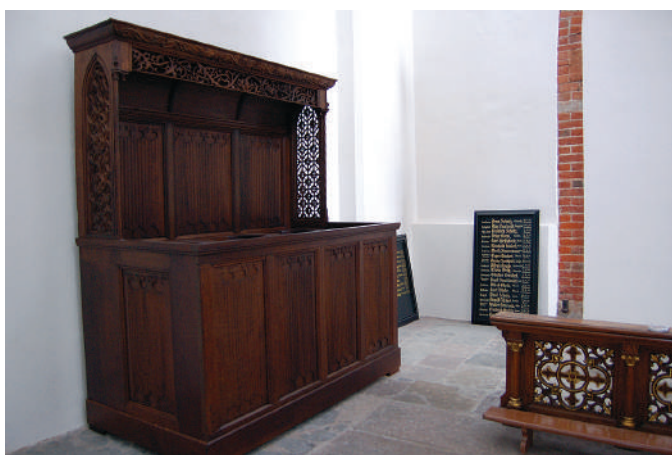
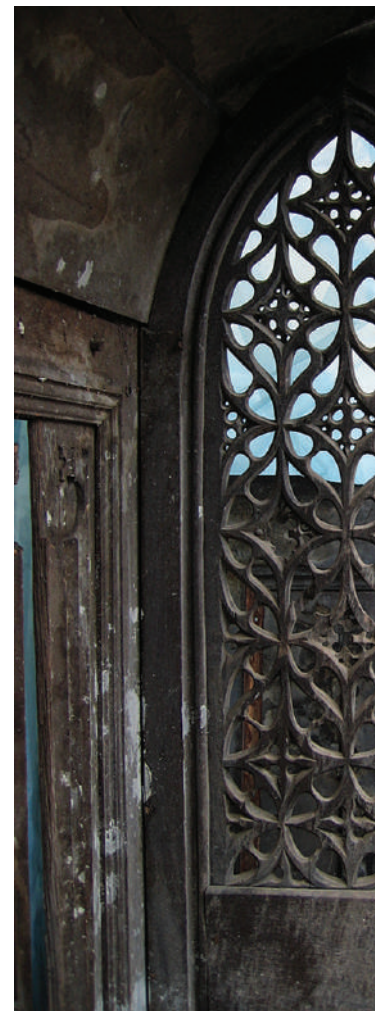
### Renowacja małej stalli gotyckiej

Śmiało można powiedzieć, że to cud, iż bardzo zniszczona, zaatakowana przez grzyby i owady, pozbawiona wielu elementów stalli przetrwała do naszych czasów. Siedziska nie zachowały się w ogóle, a części, które ocalały prezentowały katastrofalny stan. Jedynie maswerkowe policzki przetrwały w nieco lepszym stanie. Po rzetelnej konserwacji stalla stanęła w nawie północnej, obok średniowiecznego krucyfiksu

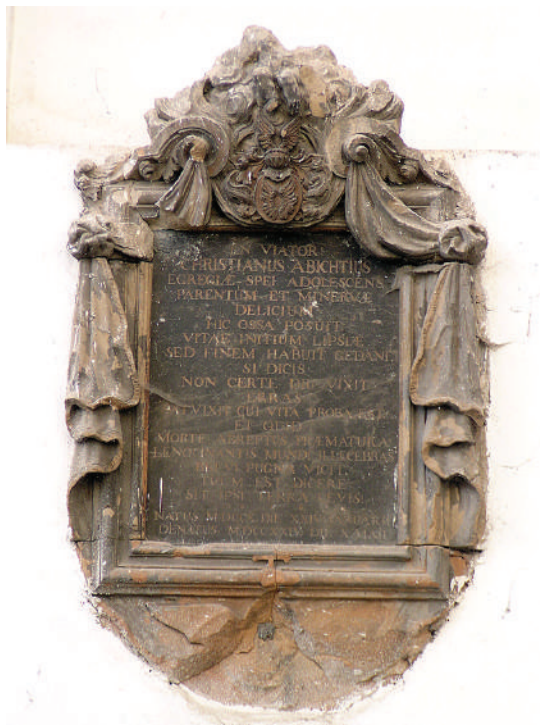
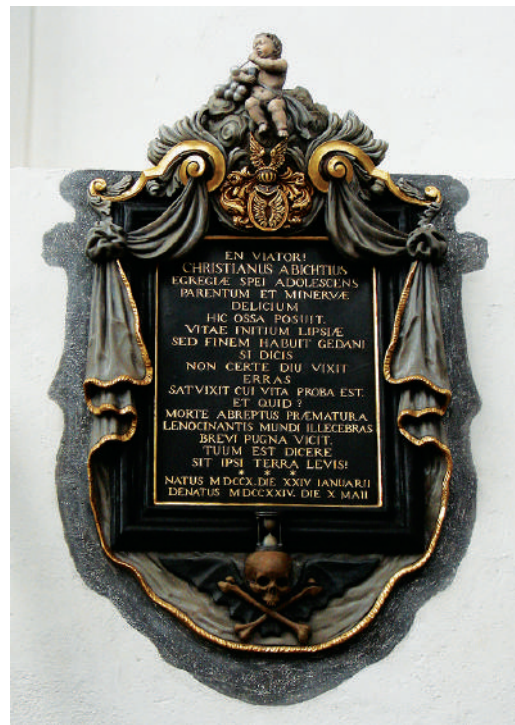
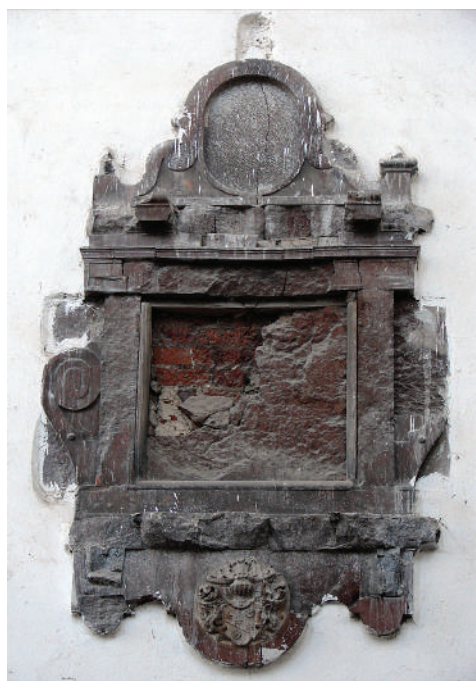
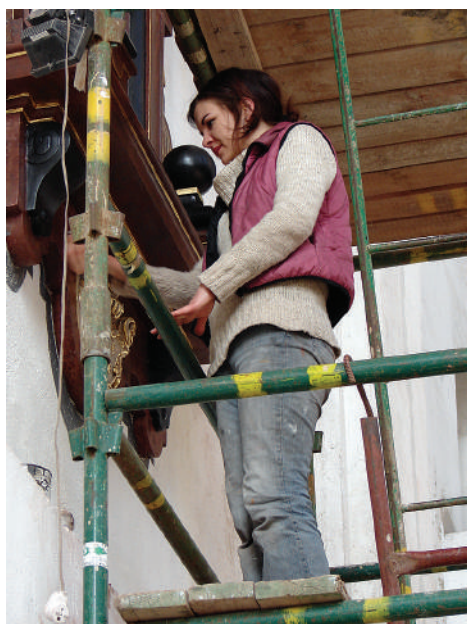
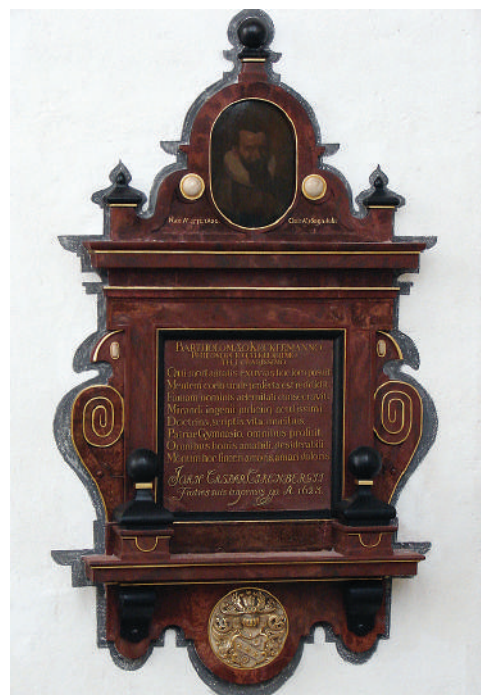
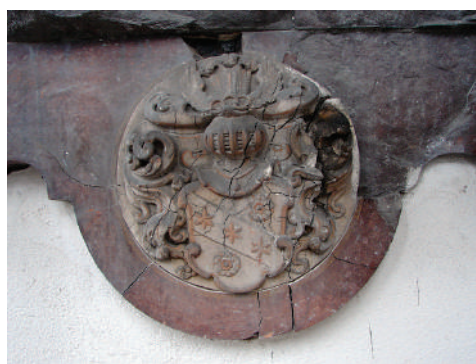
Konserwacja i rekonstrukcja kamiennych epitafiów Giovanniego Bernardino Bonifacio d'Oria, Samuela Schelviga, Cristina Abichta i Bartholomäusa Keckermanna

Na fotografiach obok:  
 epitafium Cristina Abichta;  
 u dołu: epitafium  
 Bartholomäusa Keckermanna;  
 na następnej stronie:  
 epitafium Samuela Schelviga

Pierwsze z wymienionych epitafiów, znajdujące się w nawie północnej kościoła zachowało się dość dobrze, pozostałe, umieszczone na ścianach prezbiterium, zostały dotkliwie zniszczone podczas II wojny światowej. Walące się sklepienie uszkodziło większość elementów rzeźbiarskich, wysuniętych poza lico murów, reszty zniszczeń dopełnił pożar więzby dachu, która runęła do wnętrza świątyni. Z tablicy inskrypcyjnej Keckermanna pozostał zaledwie fragment z kilkoma czytelnymi literami. W trakcie prac konserwatorskich odtworzono ją prawie w całości na podstawie odnalezionych przekazów ikonograficznych i fotograficznych. Korzystając z materiałów archiwalnych zrekonstruowano również popiersie Schelviga oraz promienistą glorię ze zwieńczenia jego epitafium.

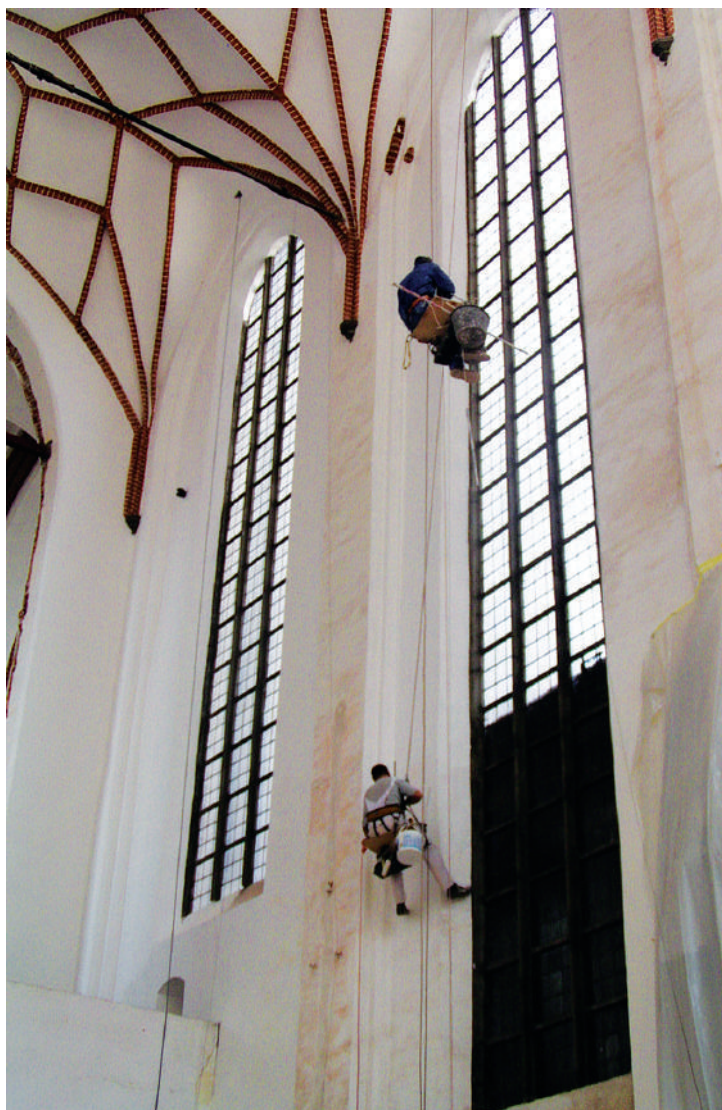
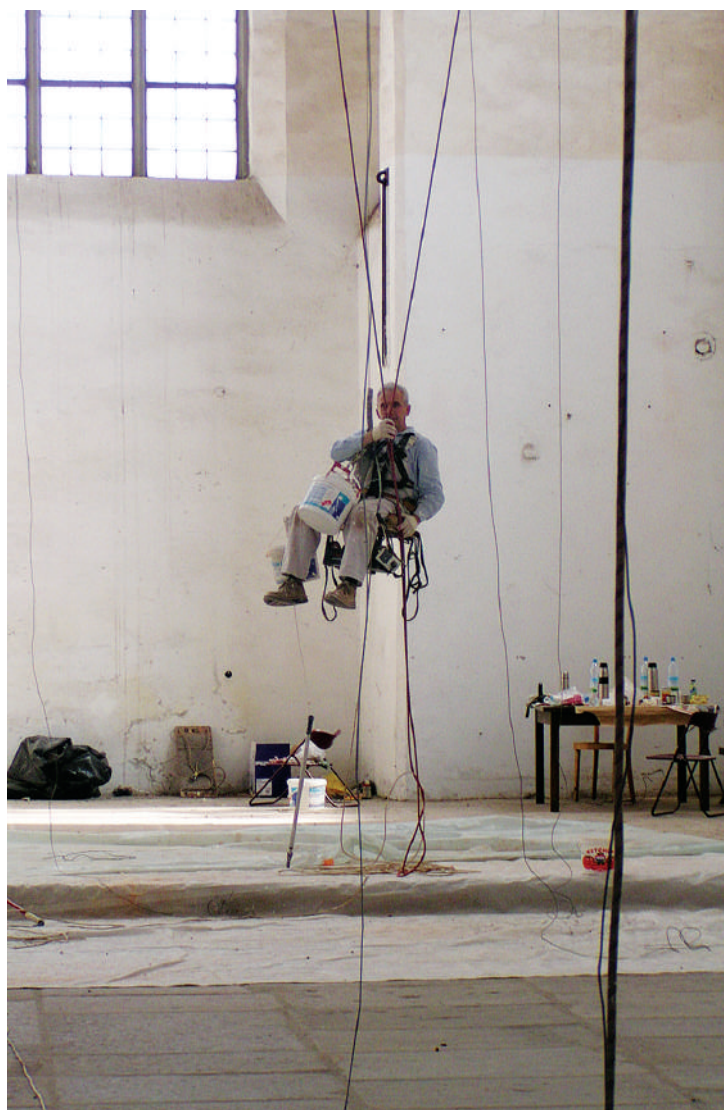
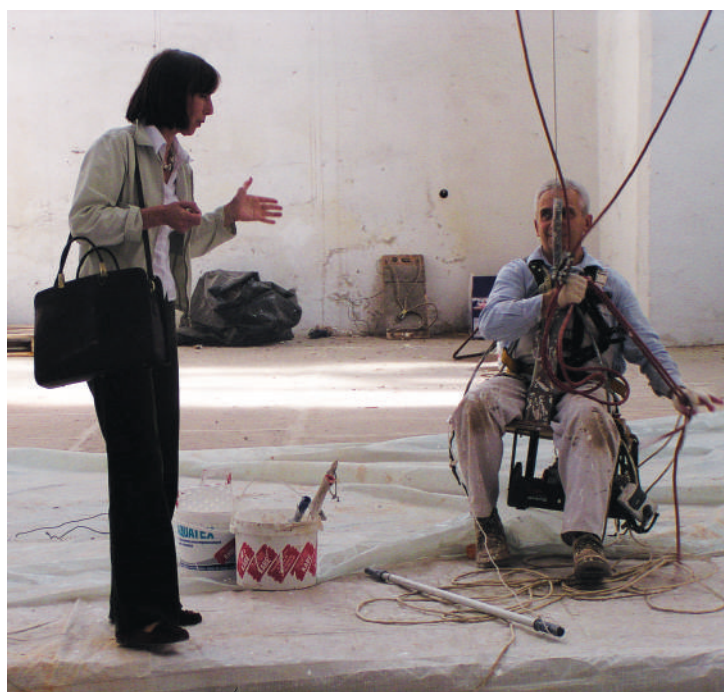
### Malowanie prezbiterium

Ustawienie rusztowań do malowania ścian i sklepień prezbiterium, okazało się przedsięwzięciem zbyt kosztownym. Ze względu na zabytkową posadzkę i płyty nagrobne do wnętrza nie można też było wjechać specjalistycznym podnośnikiem. Najtańszym i najprostszym rozwiązaniem okazało się więc zatrudnienie firmy alpinistyczno-renowacyjnej.
