# *Renowacje Remonty*

## ROZDZIAŁ IV

# Konserwacje

## Ważniejsze prace remontowe, renowacyjne i konserwatorskie przeprowadzone przy kościele Świętej Trójcy w latach 2002-2014

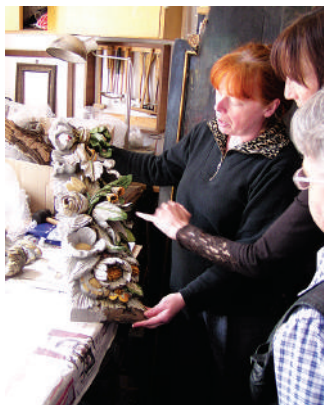
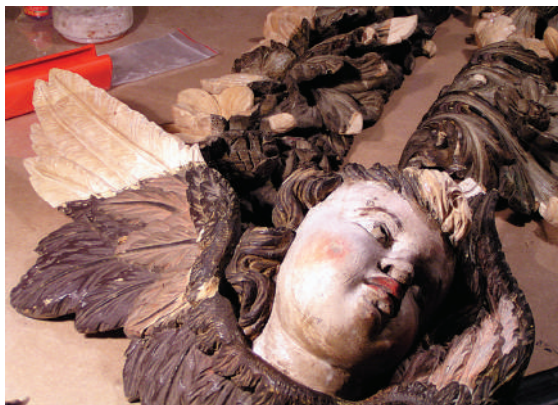
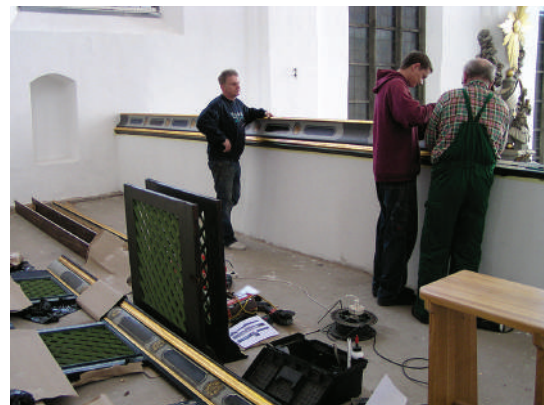
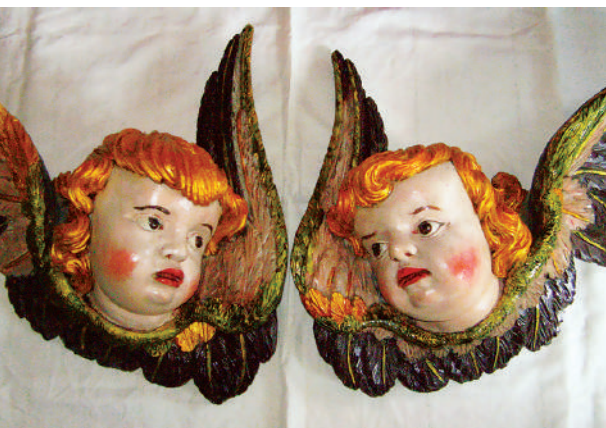
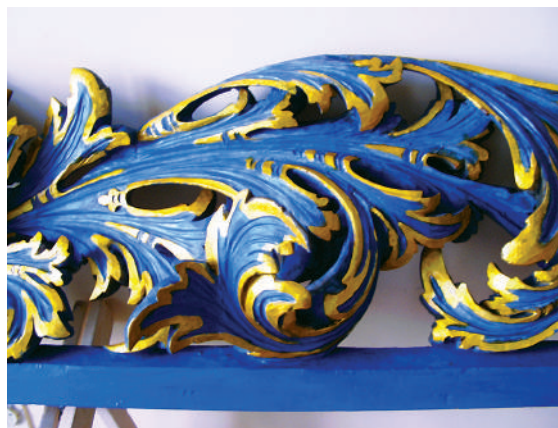
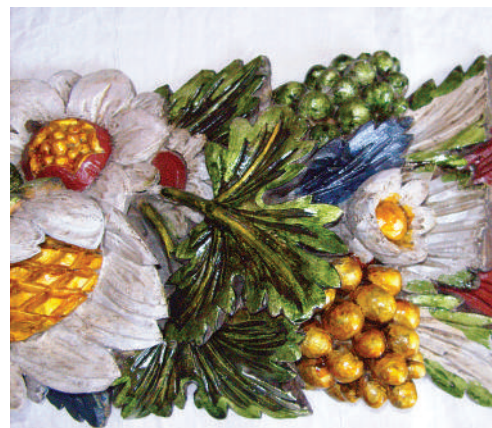
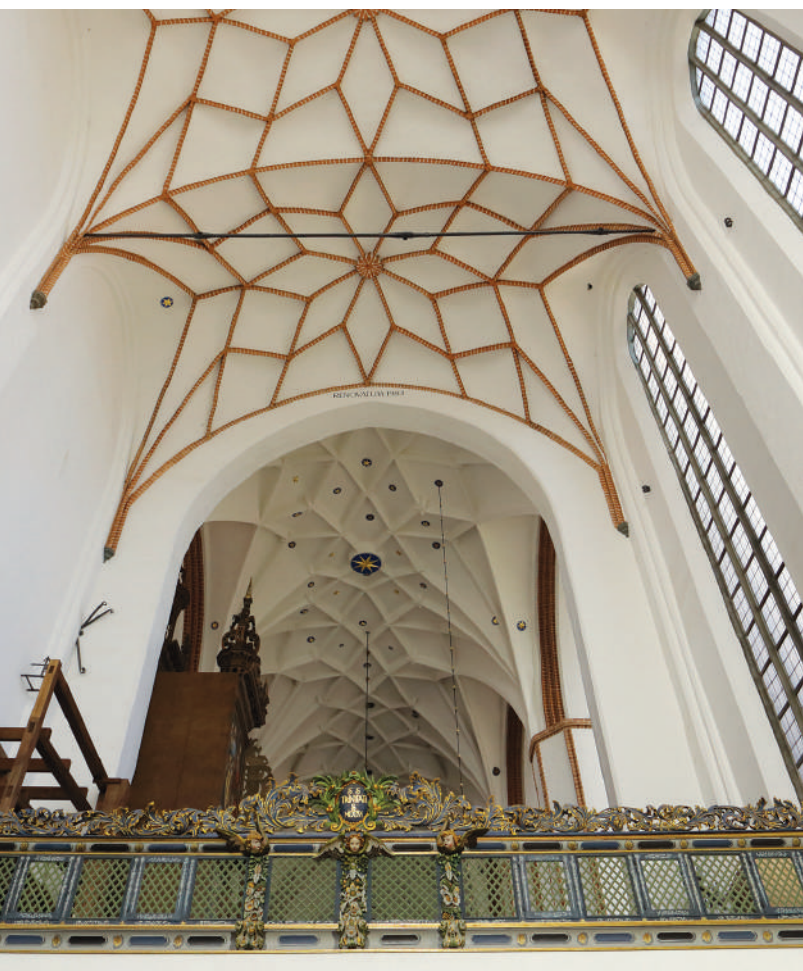
Większość elementów balustrady w latach sześćdziesiątych XX w. zaadaptowano w południowo-wschodnim narożniku wielkiej hali kościoła Świętej Trójcy do budowy niedużego podwyższenia, wzniesionego w celu umieszczenia tam manualu organowego i chóru muzycznego. Część środkową z wielkim kartuszem usytuowano pod krzyżem na gzymsie, który powstał po wzniesieniu ściany oddzielającej prezbiterium od korpusu głównego kościoła. Takie umiejscowienie sprawiło, że większość segmentów balustrady przetrwało w dość dobrej kondycji do początków XXI wieku. Warto zaznaczyć, że od momentu powstania w 1706 roku, poza niewielkimi fragmentami, nigdy nie została ona przemalowana. Konserwacja w dużej mierze polegała na uzupełnieniu ubytków i oczyszczeniu malatur. Jesienią 2007 roku odnowiona i scalona balustrada powróciła na swoje pierwotne miejsce.

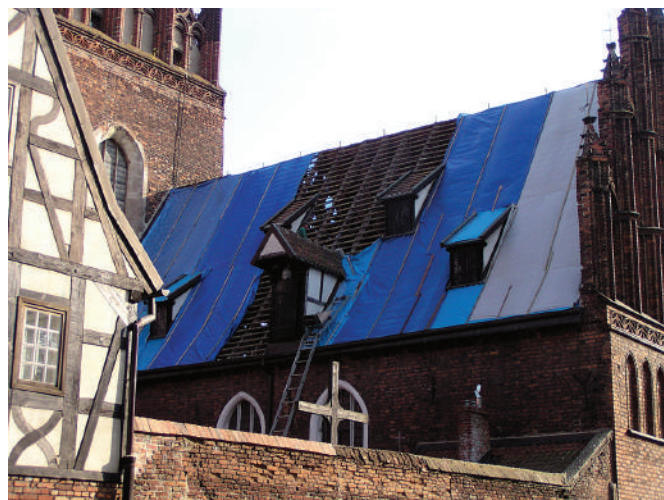
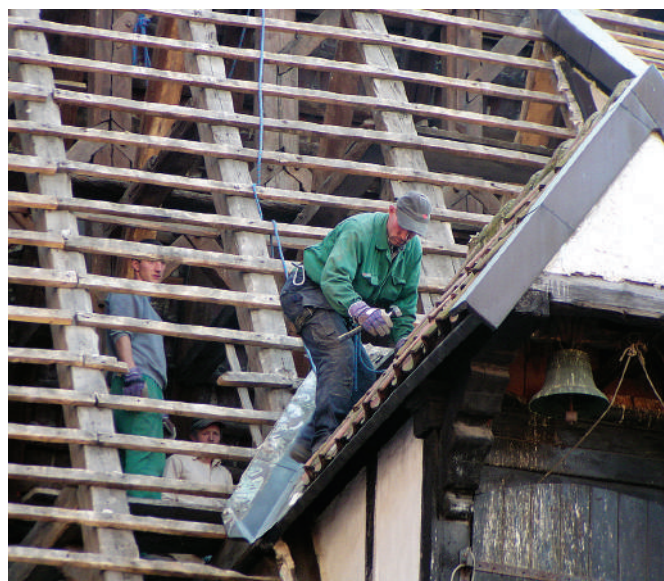
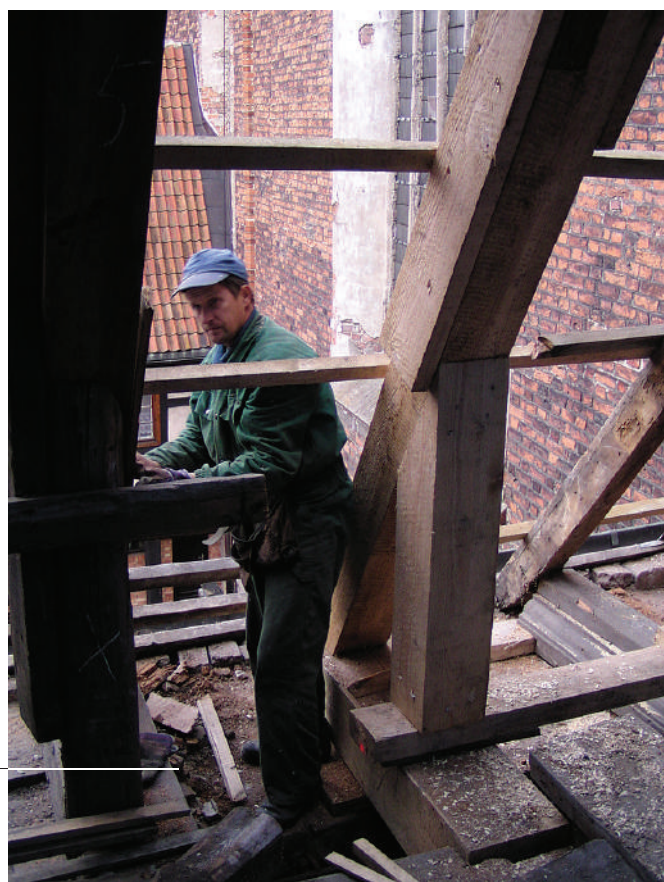
Po olbrzymich połaciach dachów nad prezbiterium i wielką halą kościoła Świętej Trójcy przyszedł czas na remont dachu kościoła Świętej Anny. Podobnie jak poprzednio i w tym przypadku celem prac remontowo-konserwatorskich była poprawa parametrów technicznych zapewniających bezpieczeństwo konstrukcji, szczelność połaci dachowych i właściwe odprowadzanie wód. Priorytetem było przeprowadzenie prac w taki sposób, aby jak najmniej ingerować w istniejącą drewnianą, średniowieczną więźbę.

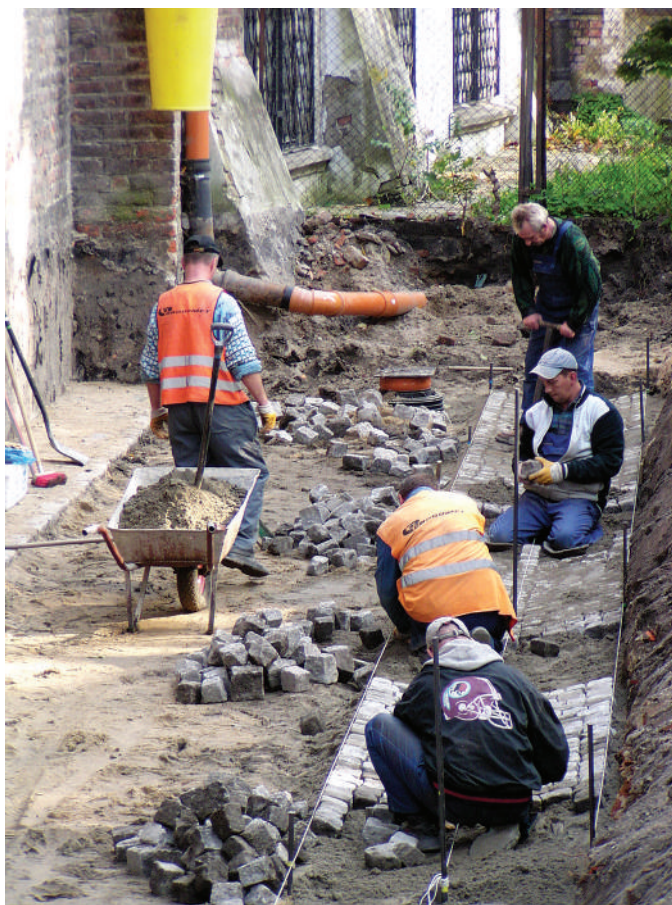
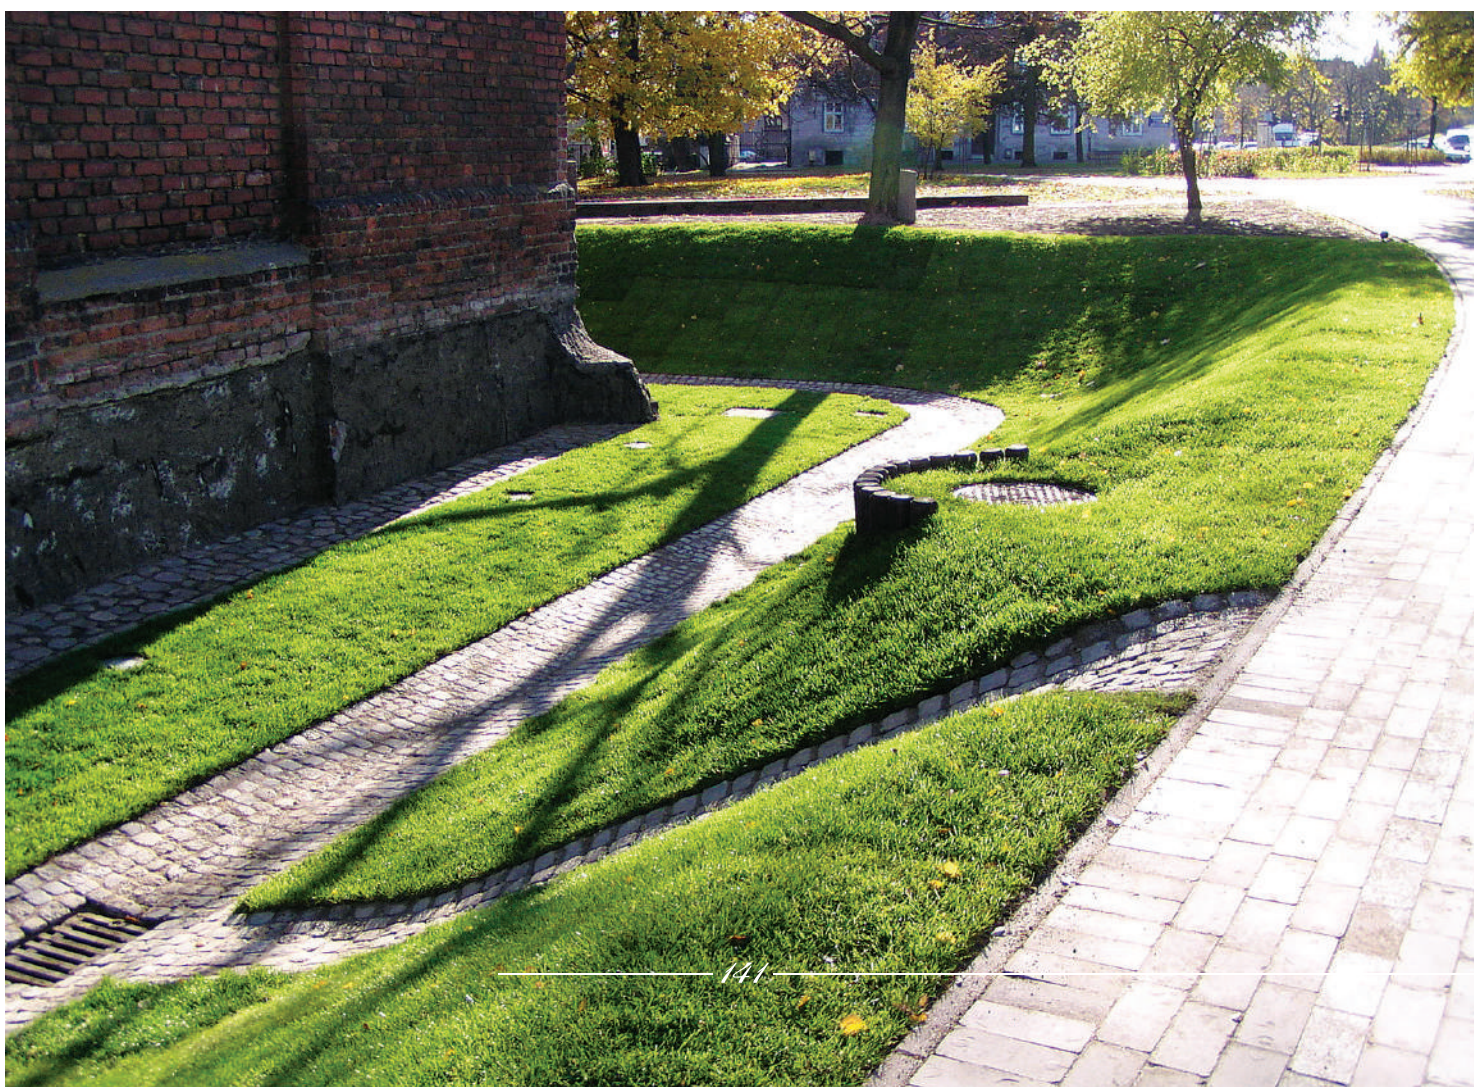
**P**od koniec XIX wieku, w związku z koniecznością budowy nowych arterii komunikacyjnych, zaczęto rozbierać nowożytnie fortyfikacje usypane wokół Gdańska. Do kościoła Świętej Trójcy, a w zasadzie bezpośrednio do kościoła Świętej Anny przylegał fragment miejskich obwarowań z bastionem Kot. W wyniku niwelowania umocnień podniósł się poziom gruntu wokół budynku, a tym samym poziom posadzki świątyni znalazł się ok. 1,5 m poniżej gruntu, co w połączeniu z brakiem izolacji stało się źródłem permanentnego zawilgocenia ścian kościoła i zakrystii. Podniesienie poziomu gruntu wpłynęło też niekorzystnie na odbiór estetyczny kościoła - zostały zachwiane proporcje gotyckich, smukłych elewacji.

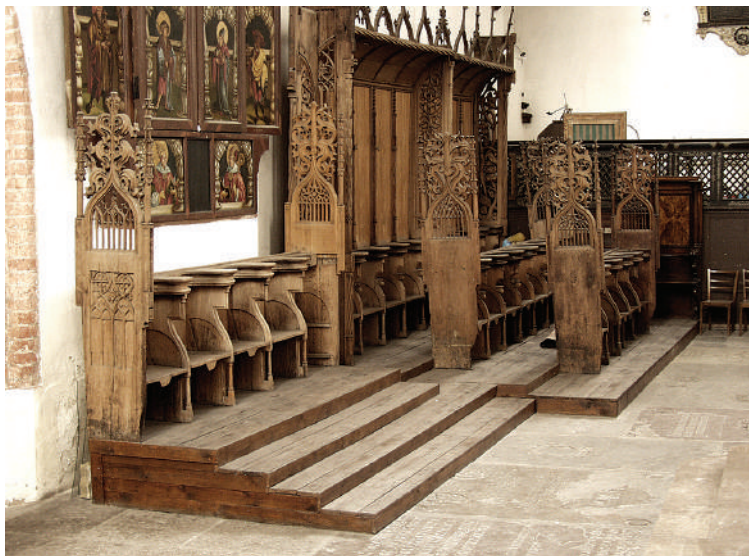
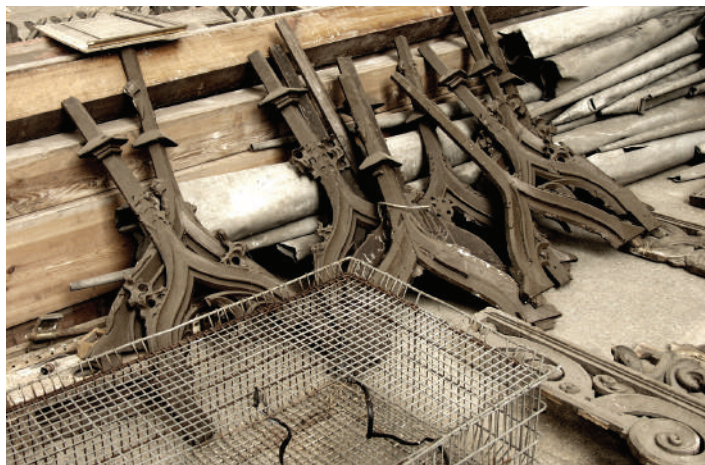
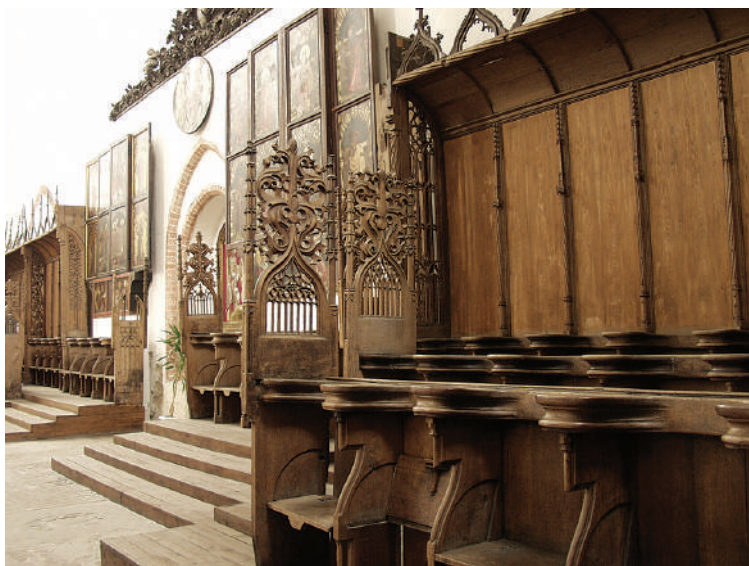
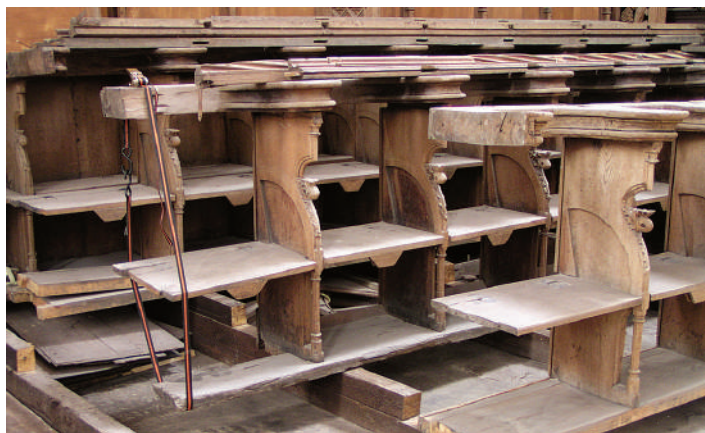
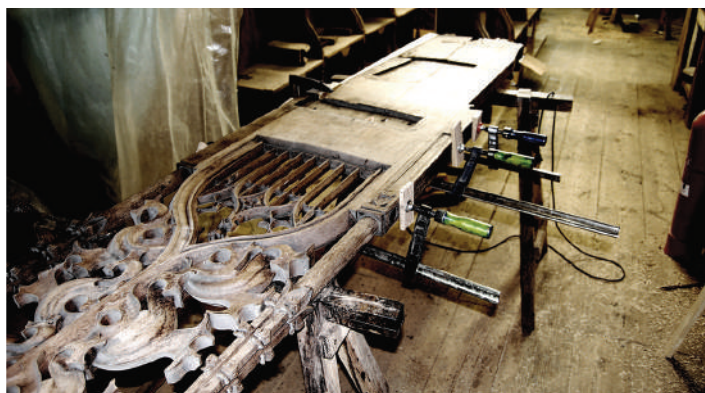
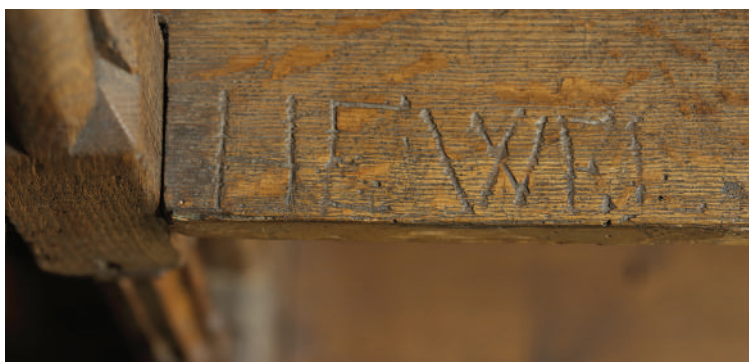
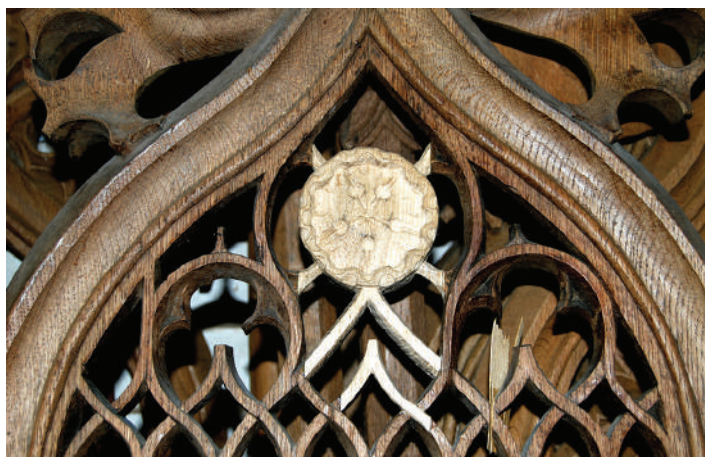
Powyżej: stalle ustawione w części wschodniej wielkiej hali kościoła Świętej Trójcy;  
u dołu: odkryta inskrypcja z napisem HEWEL

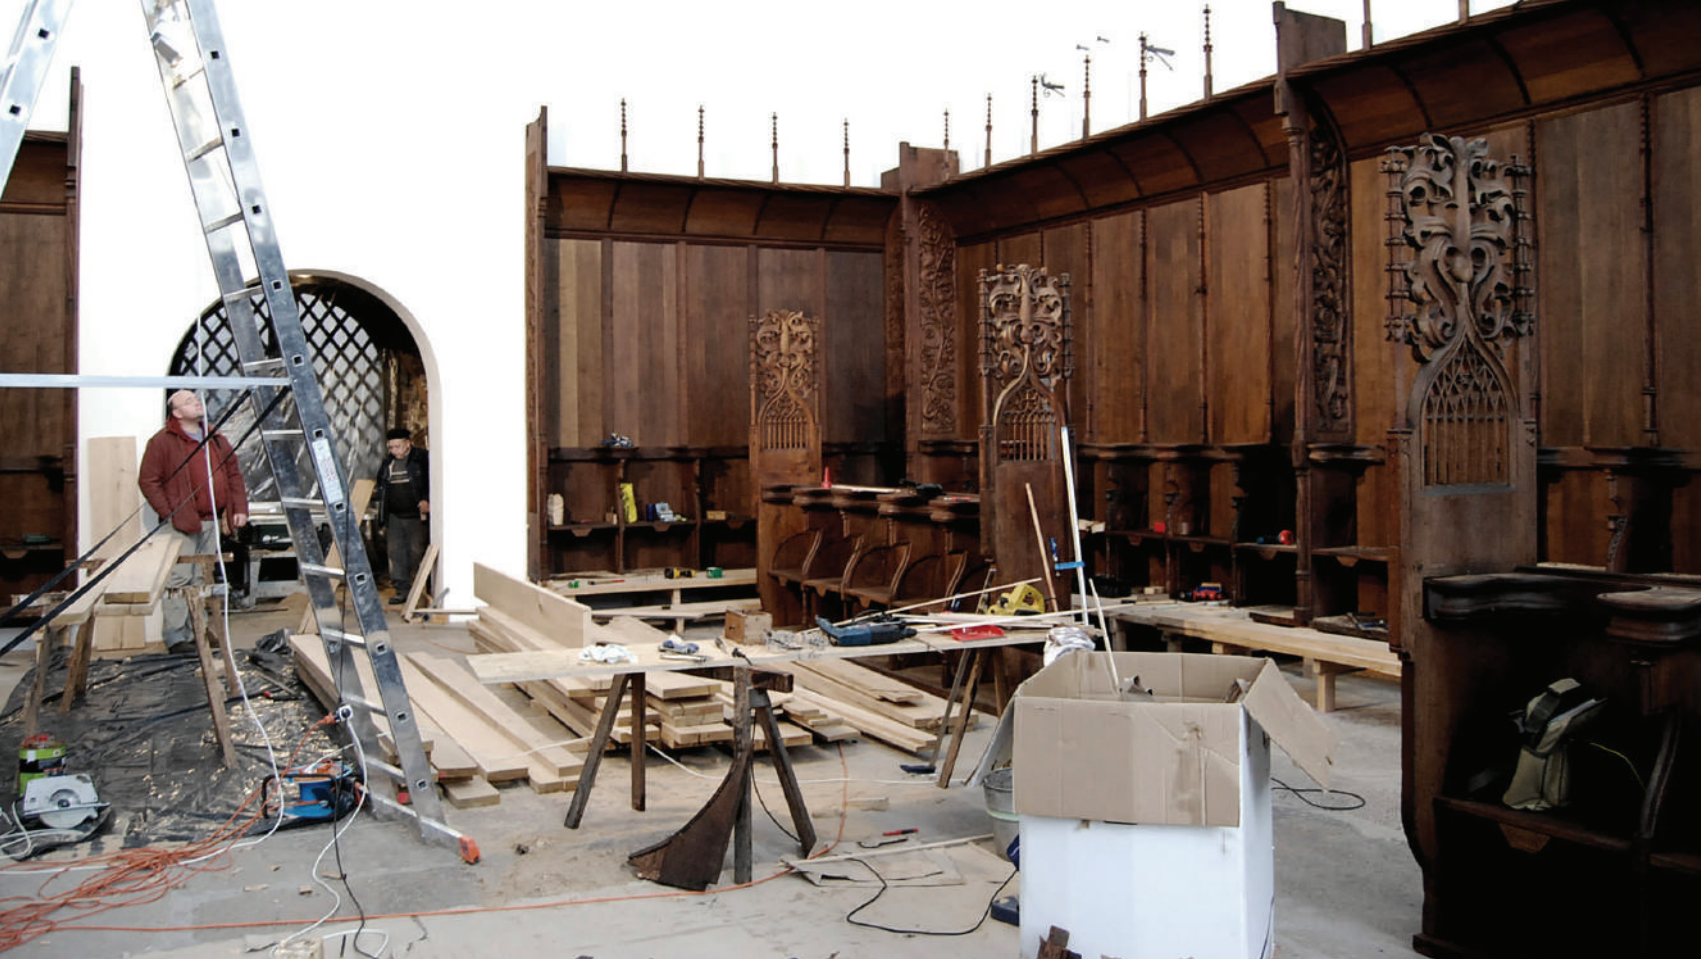
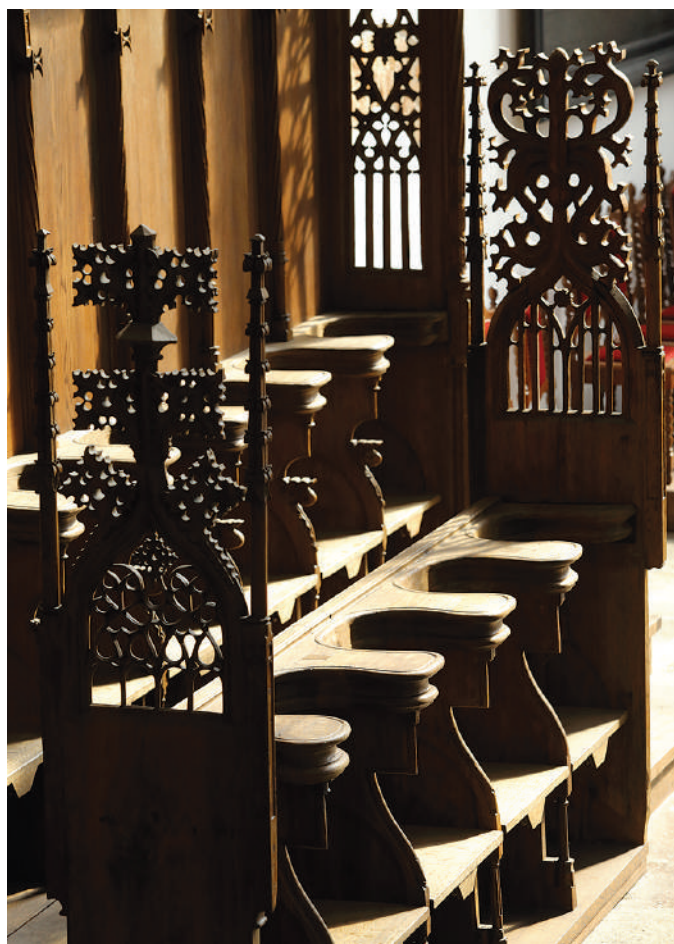
Z powodu zniszczenia prezbiterium w 1945 r. wywiezione wcześniej i ocalałe z zawieruchy wojennej stalle nie mogły zostać posadowione na swoim pierwotnym miejscu. Ich poszczególne części przez lata były przechowywane w różnych przykościelnych i przyklasztornych magazynkach. Wreszcie w latach siedemdziesiątych XX w. zostały one częściowo zestawione we wschodniej części wielkiej hali kościoła Świętej Trójcy. Jednak dopiero na początku nowego tysiąclecia zostały stworzone warunki ku temu, aby stalle mogły powrócić na historyczne miejsce. Stan zachowania zabytku określono na ok. 75 %. Przy czym warto zaznaczyć, że przetrwały wszystkie ich najcenniejsze elementy - pokryte misterną, średniowieczną rzeźbą „policzki”. W trakcie prac renowacyjnych, na jednym z siedzisk, odkryto inskrypcję z napisem *HEWEL*, informującą zapewne o tym, że w tym właśnie miejscu siadywał wielki gdański uczyony Jan Heweliusz.

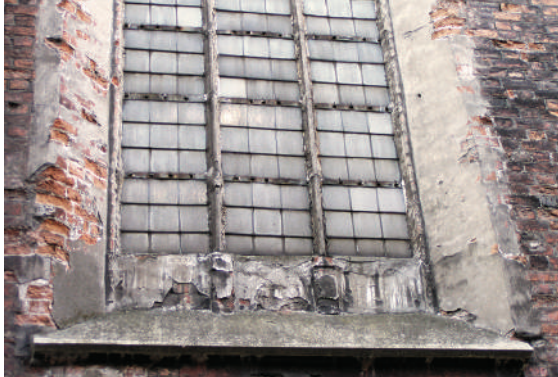
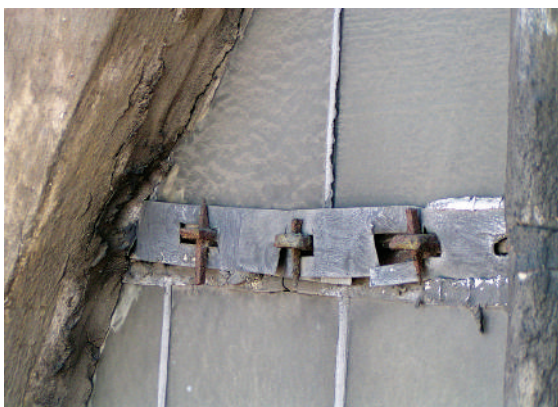
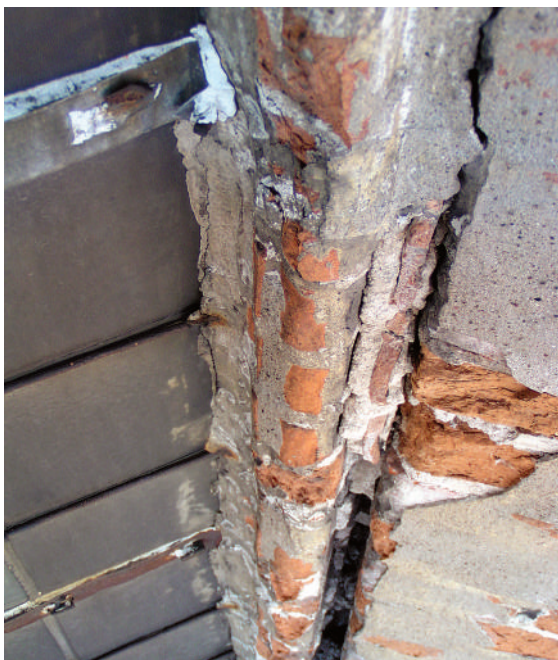
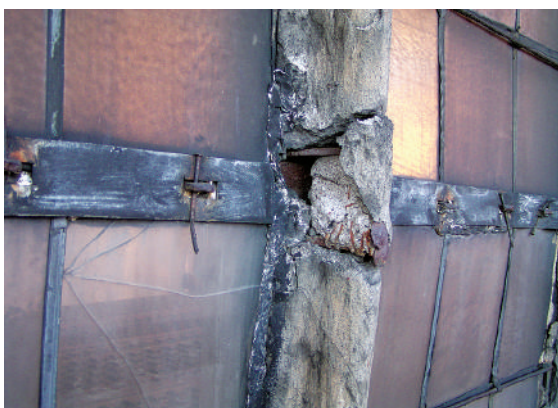
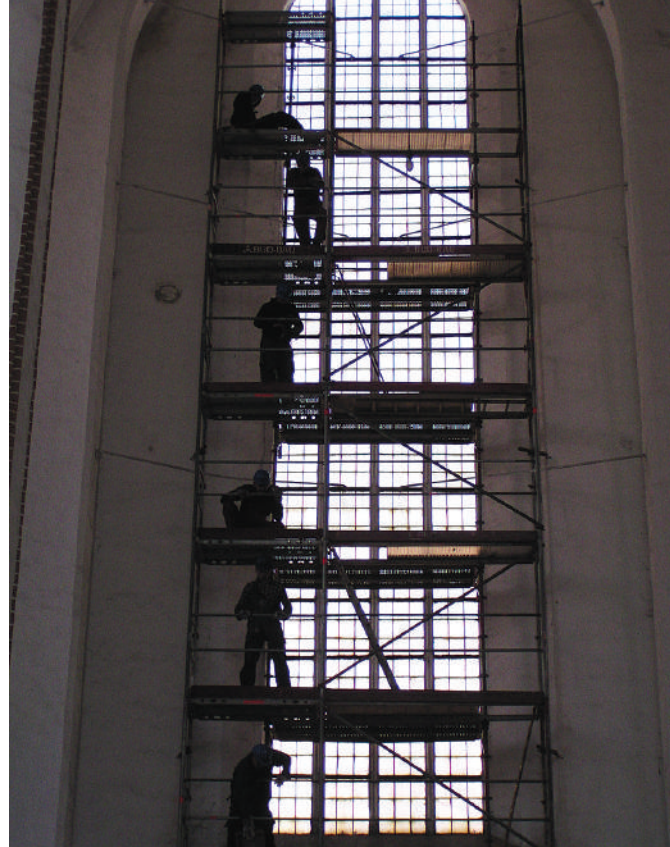
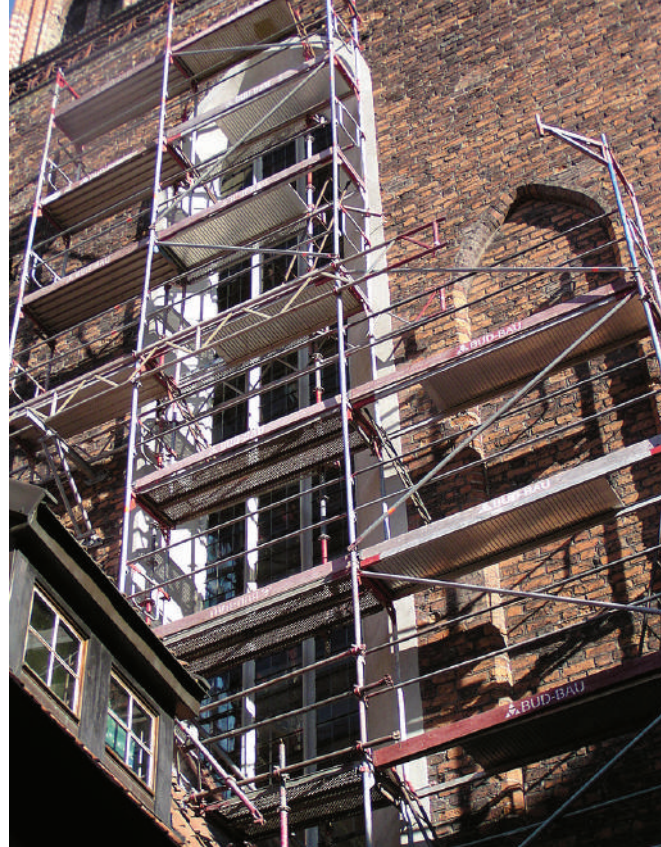
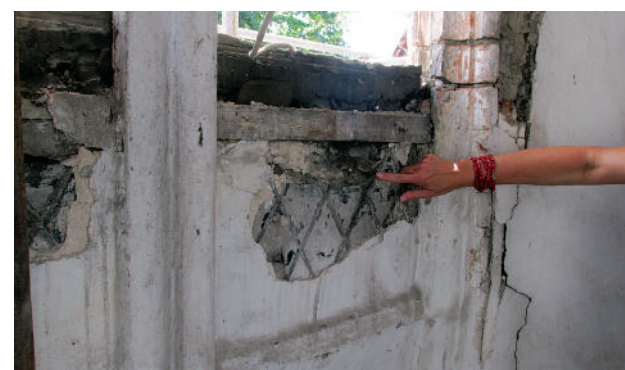
**R**emont okien w korpusie głównym kościoła Świętej Trójcy należał do najpilniejszych zadań związanych z ratowaniem świątyni. Okna były nieszczelne, szybki w wielu miejscach wytłuczone, ołowiane oprawy rozspojone, wiatrownice skorodowane, zaś laskowania uległy daleko idącej destrukcji. Rozglifienia okienne pozbawione w wielu miejscach tynków, również wymagały napraw. Ponowne szklenie wykonano wykorzystując wieloodcieniowe szkło witrażowe.

W trakcie prac przy jednym z okien w nawie południowej natrafiono na fragmenty pierwotnych, gotyckich kwater okiennych z oryginalnym oszkleniem.

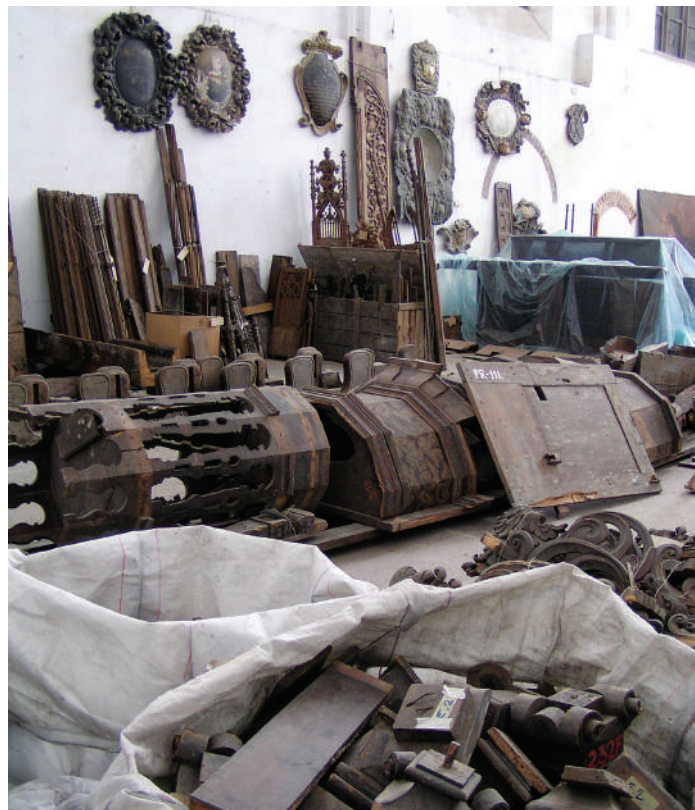
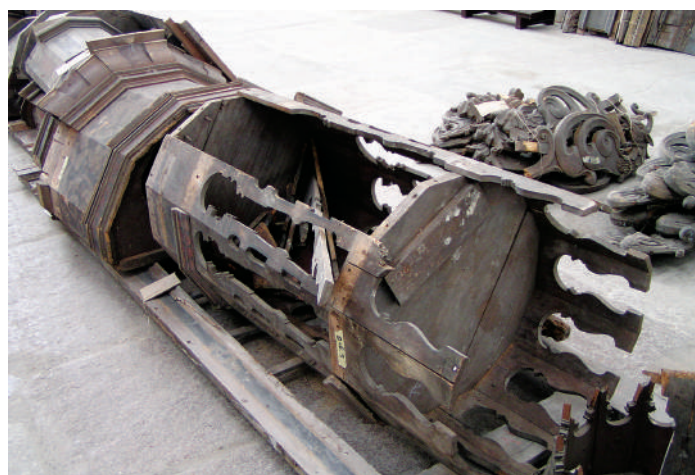
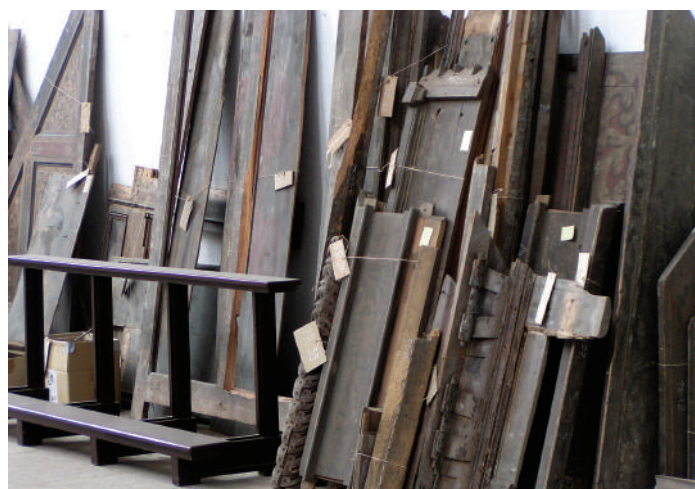
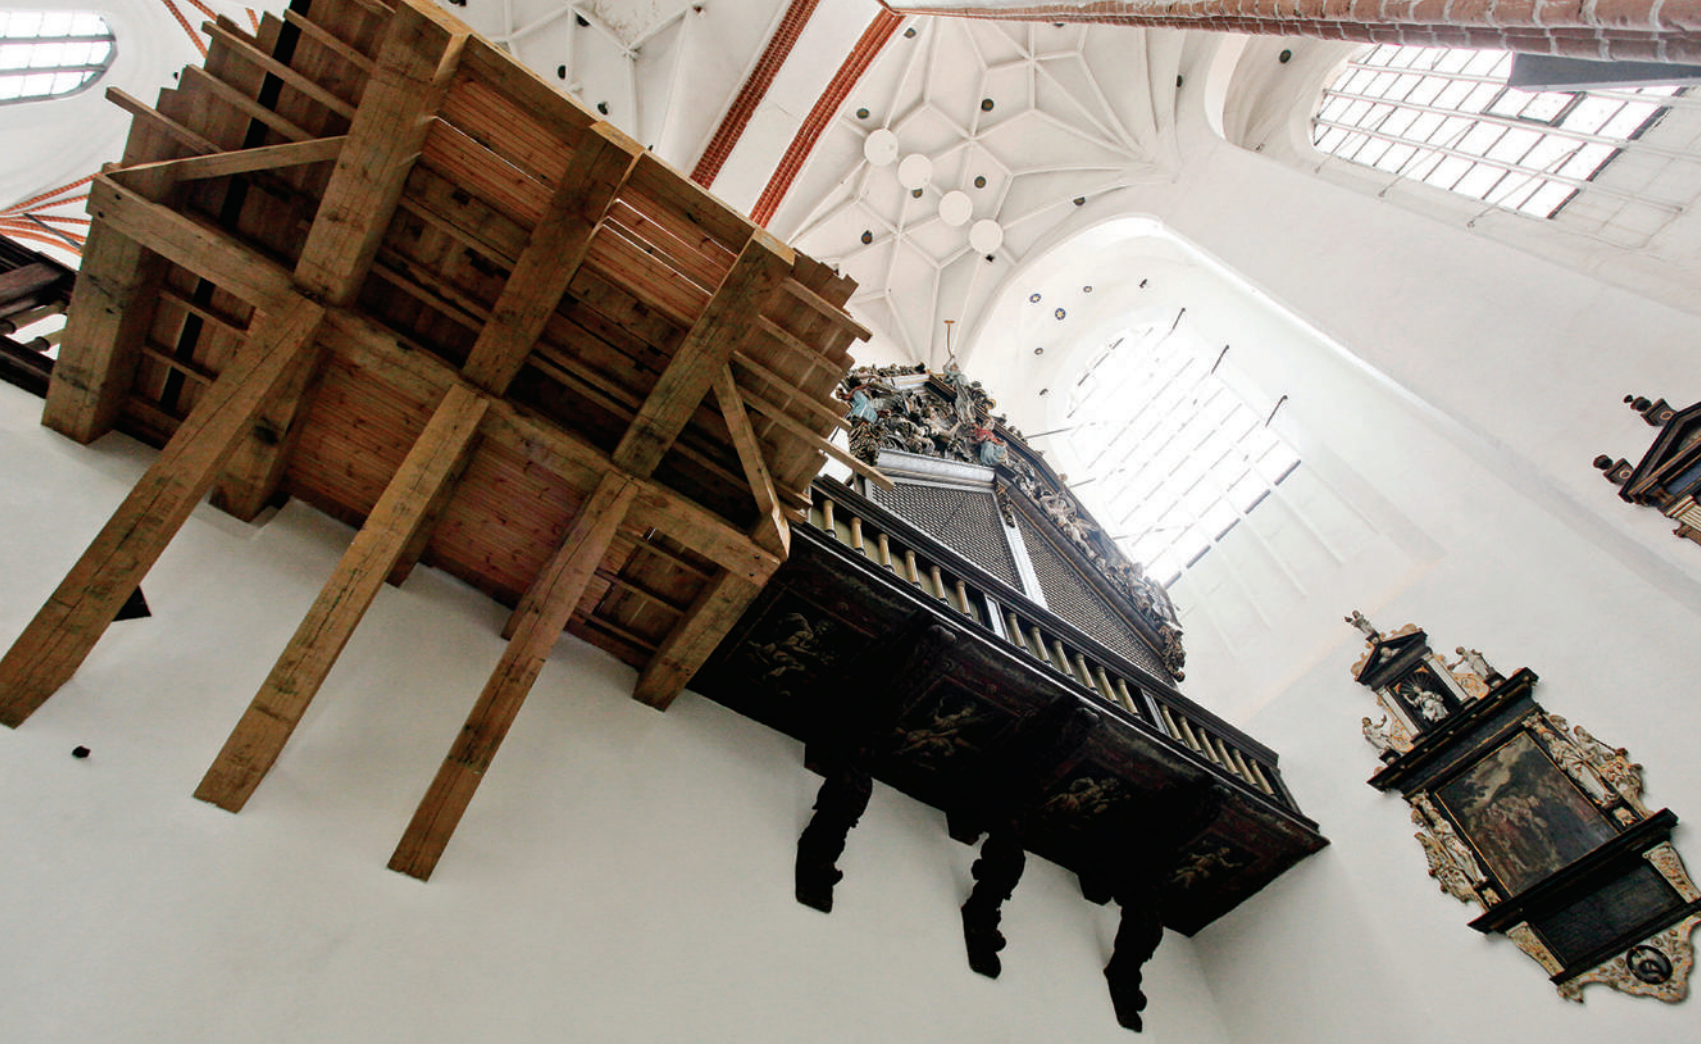
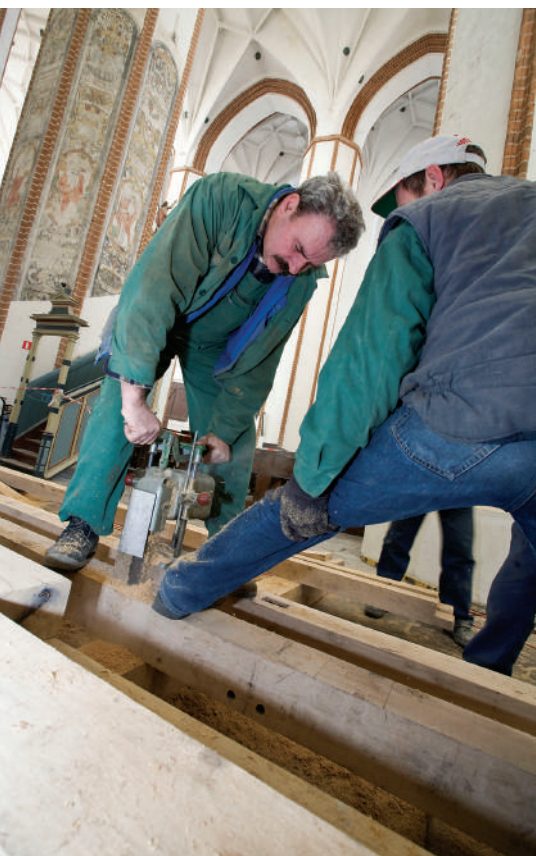
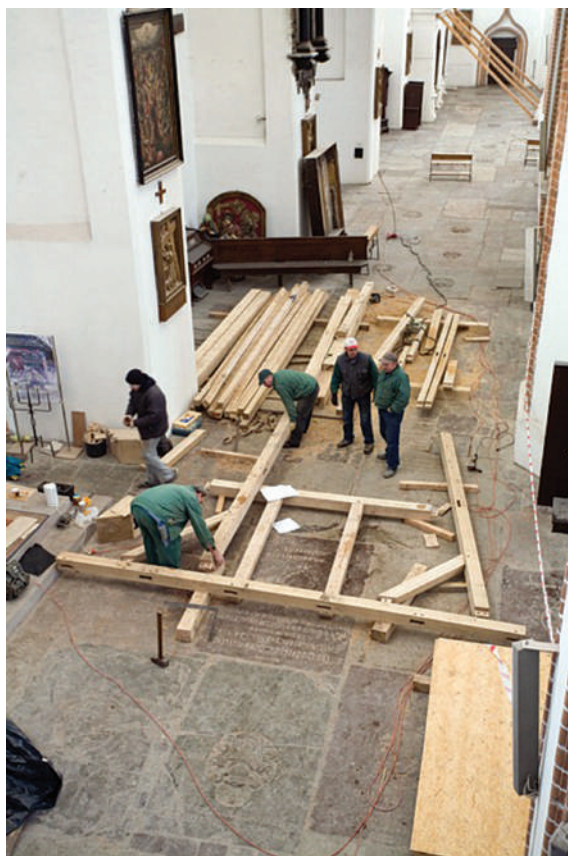
Odbudowa manierystyczno-barokowych prospektów i szaf wielkich organów była jednym z największych wyzwań konserwatorskich w kościele Świętej Trójcy. Substancja zabytkowa przetrwała, co prawda w około 65%, jednakże w bardzo różnym, najczęściej złym stanie. Na domiar złego, wszystkich zachowanych elementów, które należało rozpoznać i zespolić ze sobą uzupełniając rekonstruowanymi częściami było co najmniej kilka tysięcy. W pracy konserwatorskiej niezwykle pomocna okazała się zachowana z czasów ewakuacji dokumentacja fotograficzna i rysunkowa. Żmudne prace konserwatorsko-rekonstrukcyjne podzielone na etapy trwały siedem lat.

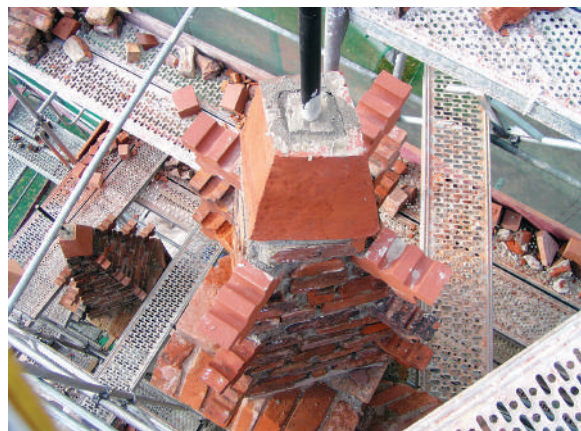
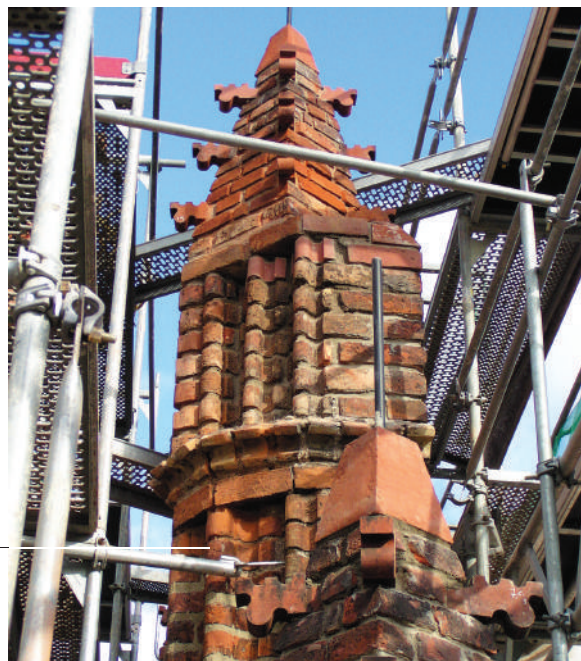
#### Konserwacja szczytu i elewacji zachodniej kościoła Świętej Anny

Szczyt kościoła Świętej Anny znajdował się w stanie katastrofalnym. Sterczyny były w rozsypce, część kształtek popękała, niektóre z nich spadły, a kute krzyże umieszczone w zwieńczeniach sterczyń były do tego stopnia skorodowane, że część z nich się rozpadła a część połamała i została pozbawiona chorągiewek. Podjęto więc staranne czynności konserwatorskie aby uchronić jak największą ilość substancji zabytkowej i wyeksponować jeden z najpiękniejszych gotyckich szczytów na terenie Polski.

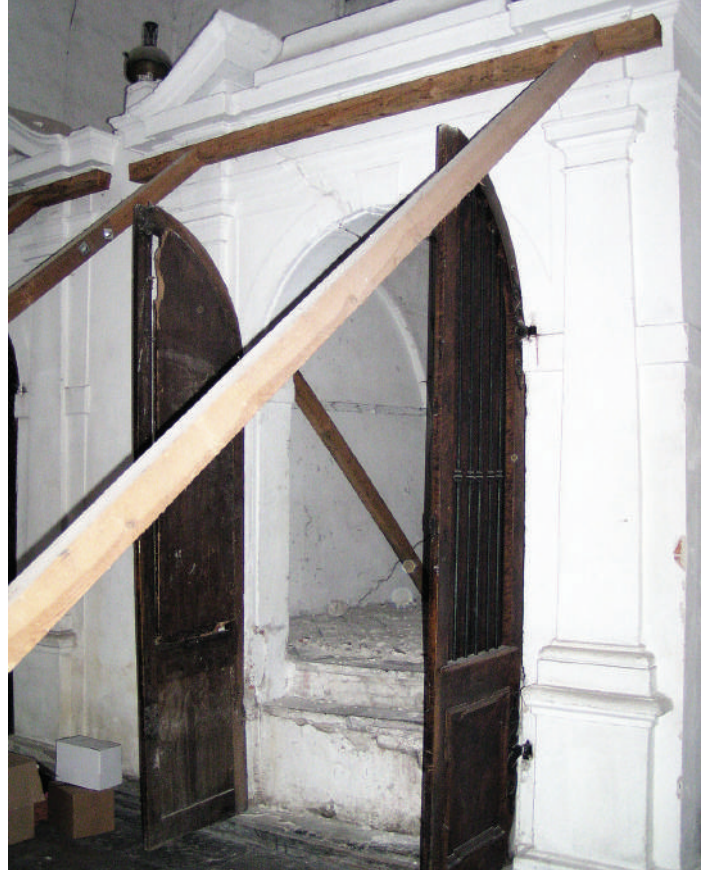
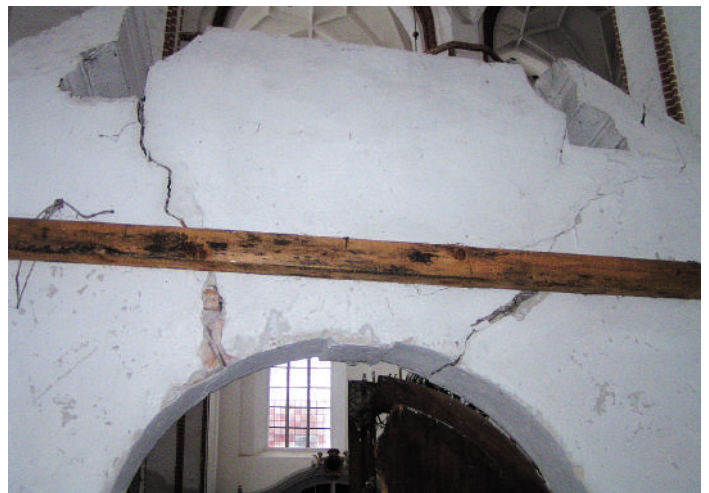
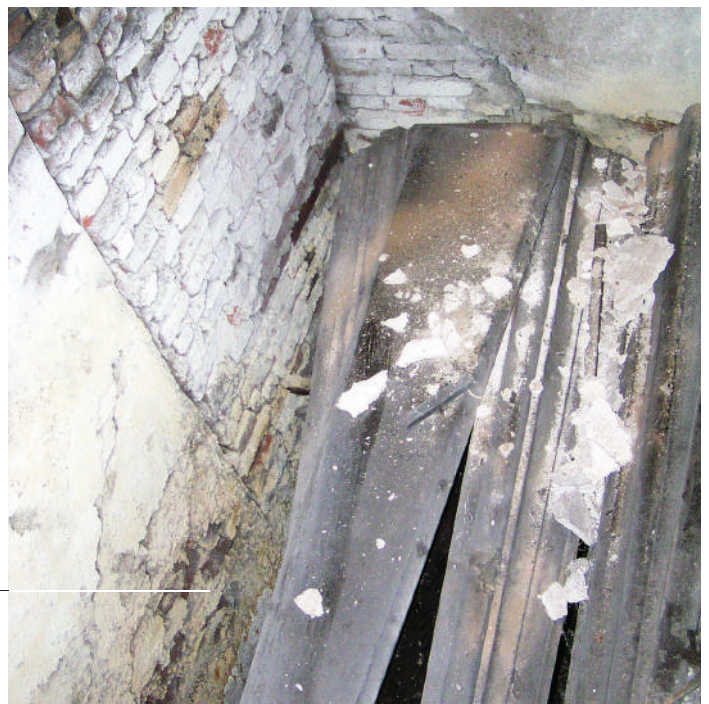
### Remont kaplic grobowych Hardersów i Offenbergow

Ściany kaplic były w wielu miejscach mocno spękane, zaś szczyty na tyle niebezpiecznie odchylały się od pionu, że trzeba było zdemontować ustawione na nich kartusze i figury, a całość podeprzeć drewnianym belkowaniem. Ekspertyza konstruktorska wykazała, że grobowców nie uda się skutecznie naprawić bez wejścia do wnętrza krypt. W trakcie prowadzonych prac okazało się, że kaplice od strony nawy kościoła nie posiadały fundamentów, a ich ściany były osadzone bezpośrednio na gruncie. Zostało też odkryte dawne wejście do krypt z dobrze zachowanymi schodami. Podczas prac archeologicznych towarzyszących pracom konserwatorskim odkryto m.in. brakteat krzyżacki z XV w. oraz sporą ilość ceramiki pochodzącej z XVI, XVII i XVIII w. W kryptach natrafiono na cenne kartusze trumienne.
