ROZDZIAŁ IV

Konserwacje

Ważniejsze prace remontowe, renowacyjne i konserwatorskie przeprowadzone przy kościele Świętej Trójcy w latach 2002-2019

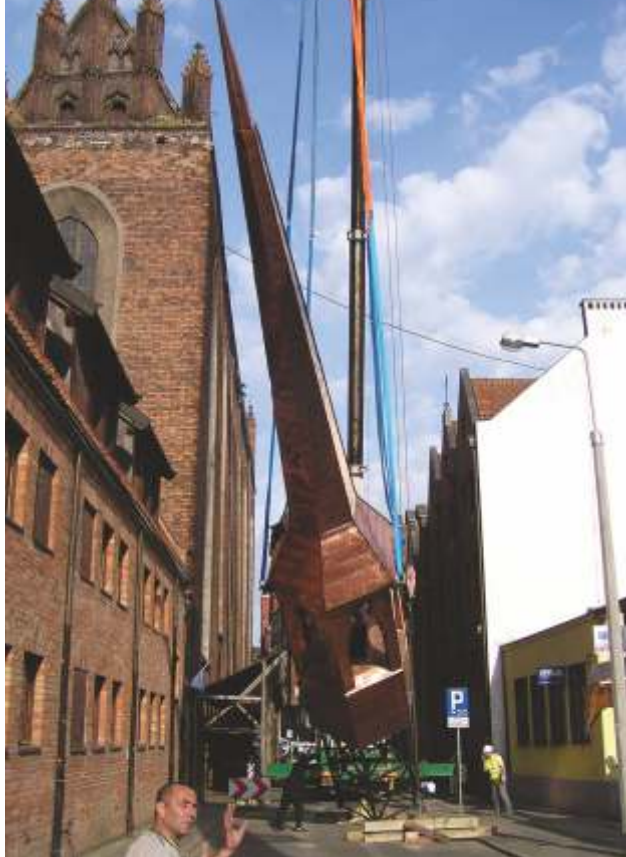
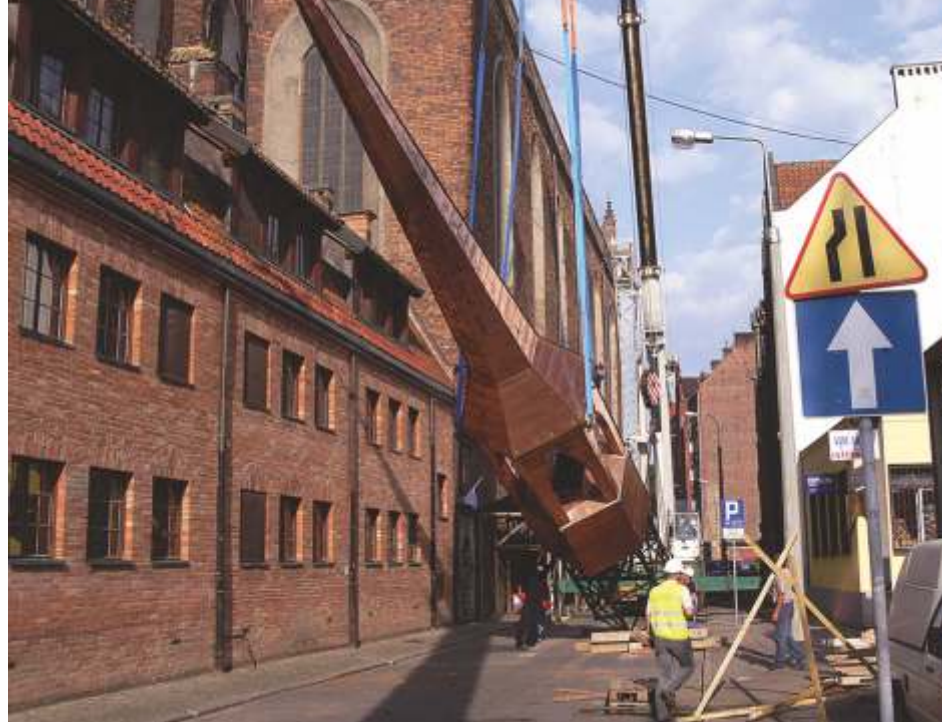
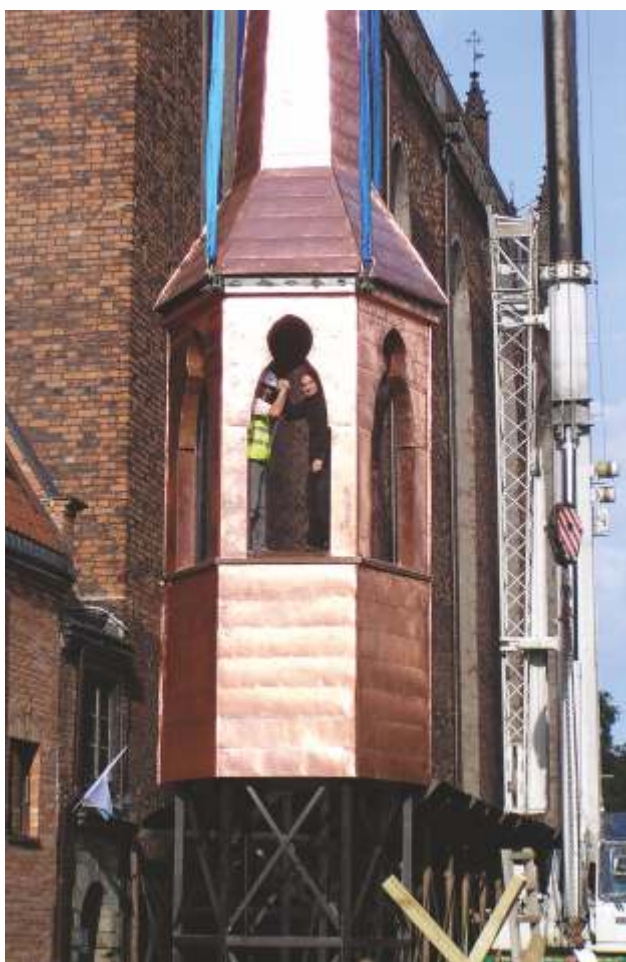
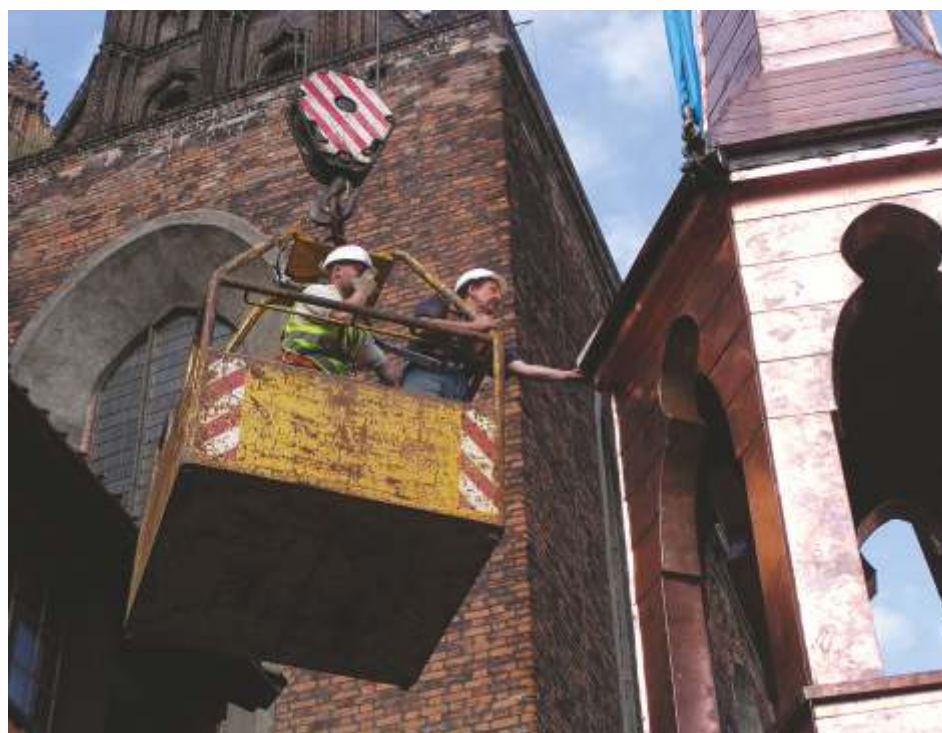
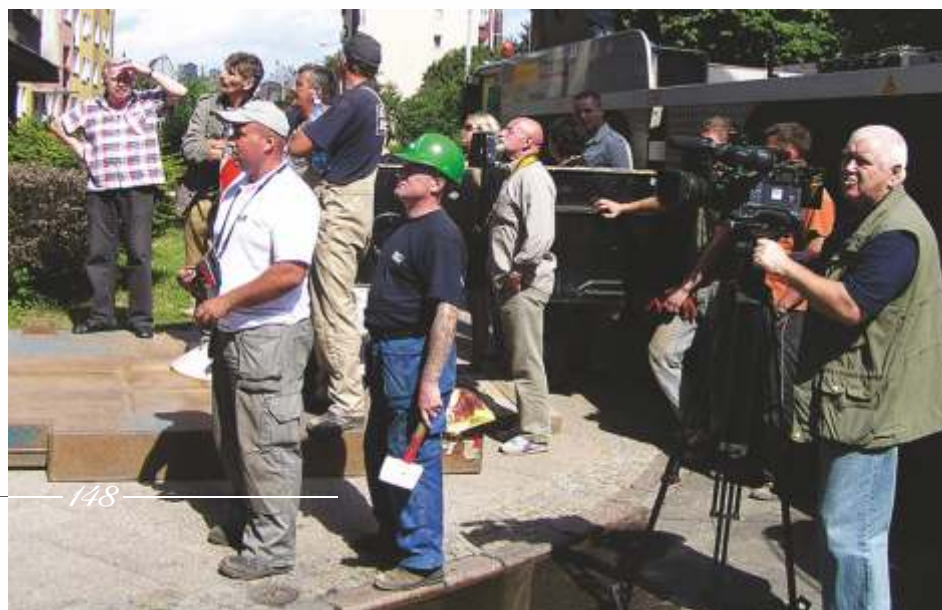
Odbudowa sygnaturki nad prezbiterium

Na dachu zakonnego kościoła nie mogło zabraknąć sygnaturki z dzwonem regulującym rytm pracy i modlitwy braci. Taka wysoka, smukła wieżyczka zakończona iglicą rzeczywiście znajdowała się od średniowiecza pośrodku dachu prezbiterium franciszkańskiego kościoła. Niestety została ona zniszczona w czasie działań wojennych w 1945 r. Rekonstrukcję sygnaturki wykonano w warsztatach ślusarskim i dekar skim. Następnie przetransportowaną ją w całości na ulicę Świętej Trójcy, skąd została podniesiona jednym z największych wówczas dźwigów w Polsce na miejsce swojego przeznaczenia. Wkrótce zawisł tam niewielki dzwon – tzw. sygnaturka, podobnie jak przed wiekami wzywająca do modlitwy.

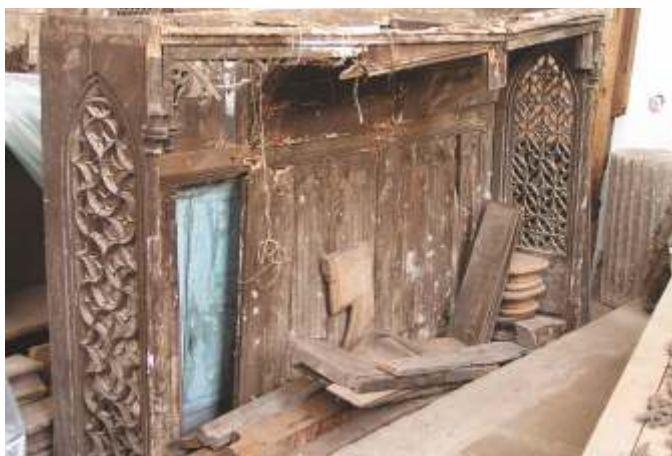
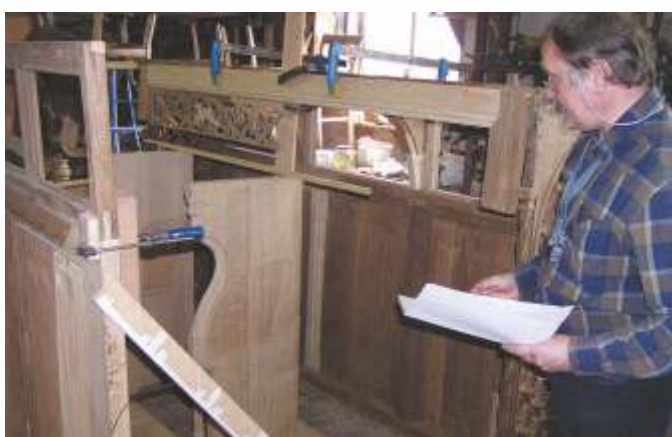
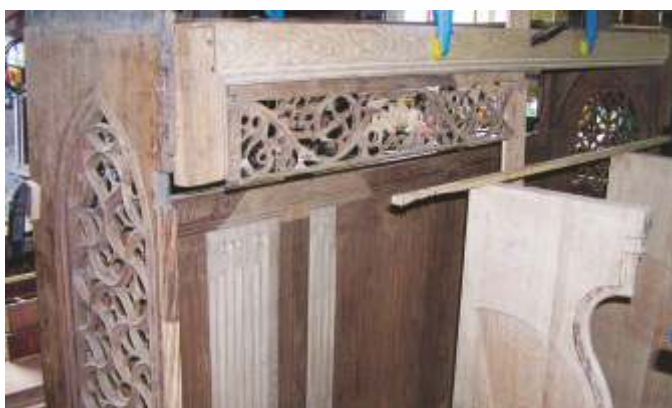
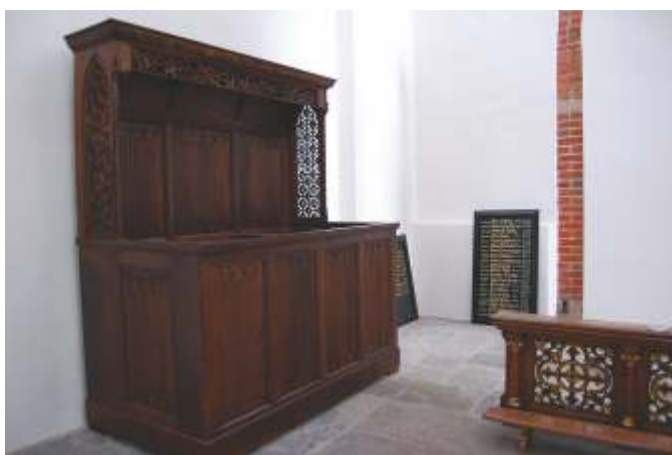
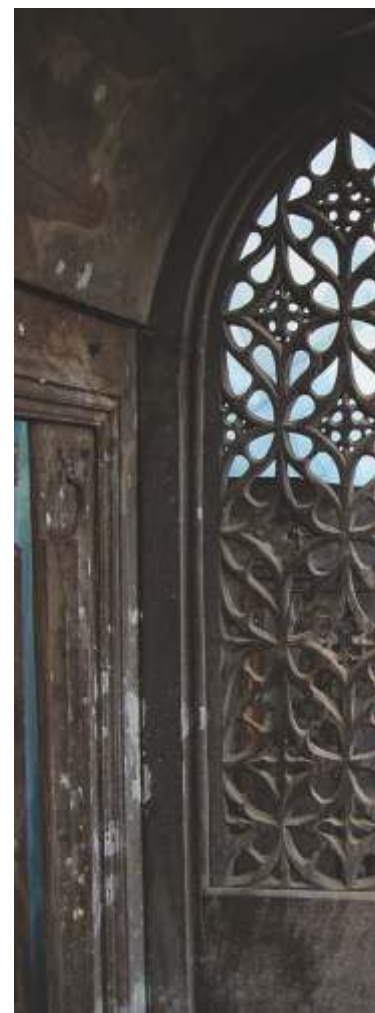
Renowacja małej stali gotyckiej

Śmiało można powiedzieć, że to cud, iż bardzo zniszczona, zaatakowana przez grzyby i owady, pozbawiona wielu elementów stalla przetrwała do naszych czasów. Siedziska nie zachowały się w ogóle, a części, które ocalały prezentowały katastrofalny stan. Jedynie maswerkowe policzki przetrwały w nieco lepszym stanie. Po rzetelnej konserwacji stalla stanęła w nawie północnej, obok średniowiecznego krucyfiksu

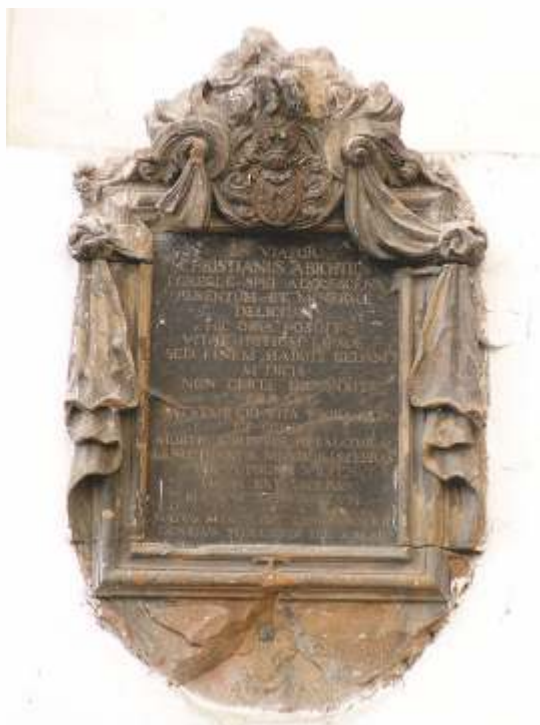
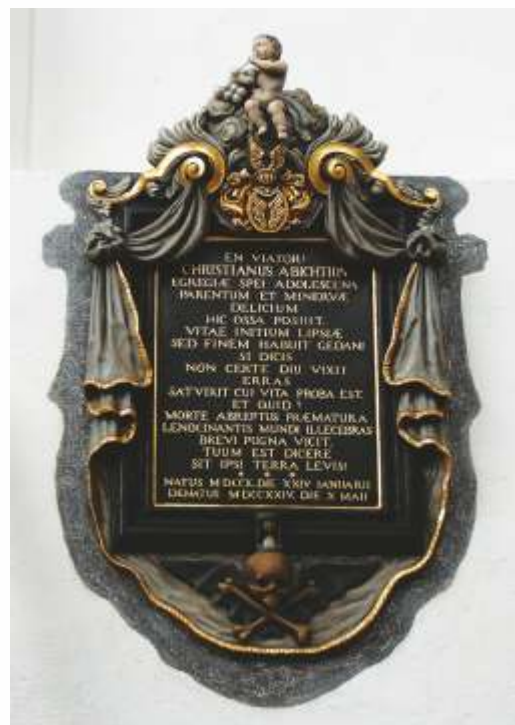
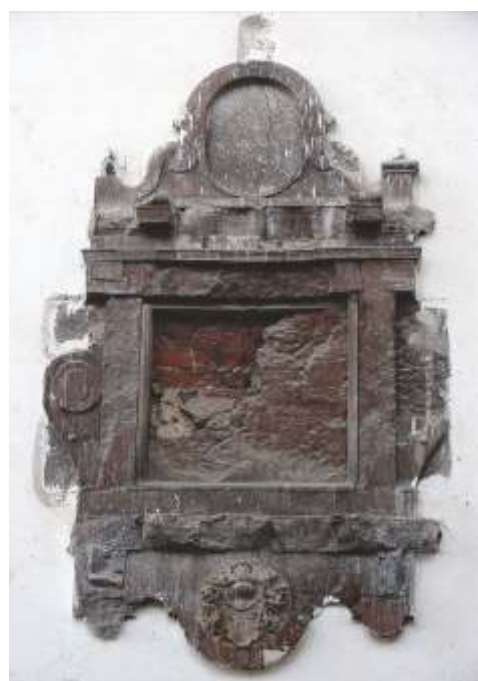
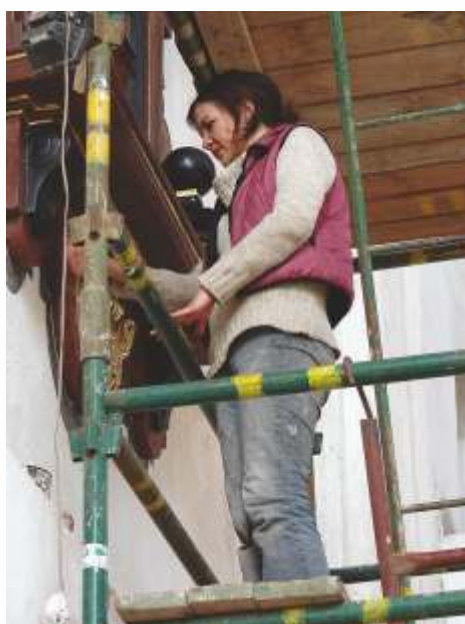
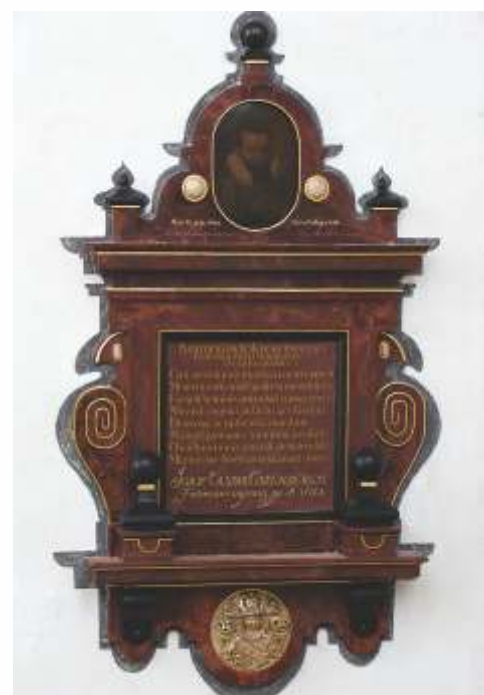
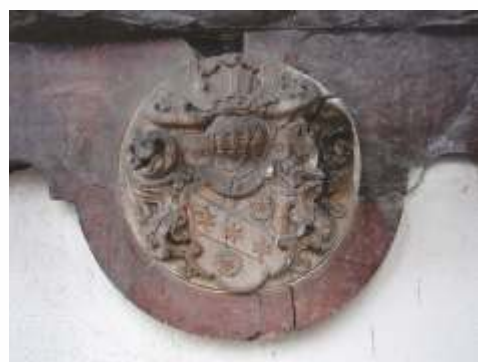
Konserwacja i rekonstrukcja kamiennych epitafiów Giovanniego Bernardino Bonifacio d'Oria, Samuela Schelwiga, Cristina Abichta i Bartholomäusa Keckermanna

Na fotografiach obok:
 epitafium Cristina Abichta;
 u dołu: epitafium
 Bartholomäusa Keckermanna;
 na następnej stronie:
 epitafium Samuela Schelviga

Pierwsze z wymienionych epitafiów, znajdujące się w nawie północnej kościoła zachowało się dość dobrze, pozostałe, umieszczone na ścianach prezbiterium, zostały dotkliwie zniszczone podczas II wojny światowej. Walące się sklepienie uszkodziło większość elementów rzeźbiarskich, wysuniętych poza lico murów, reszty zniszczeń dopełnił pożar więzby dachu, która runęła do wnętrza świątyni. Z tablicy inskrypcyjnej Keckermanna pozostał zaledwie fragment z kilkoma czytelnymi literami. W trakcie prac konserwatorskich odtworzono ją prawie w całości na podstawie odnalezionych przekazów ikonograficznych i fotograficznych. Korzystając z materiałów archiwalnych zrekonstruowano również popiersie Schelwiga oraz promienistą glorię ze zwieńczenia jego epitafium.

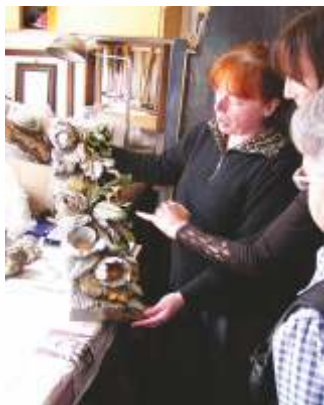
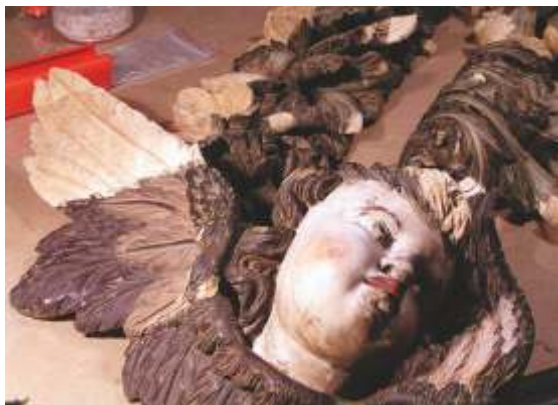
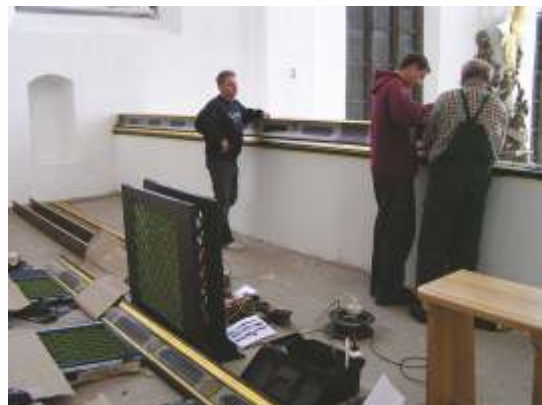
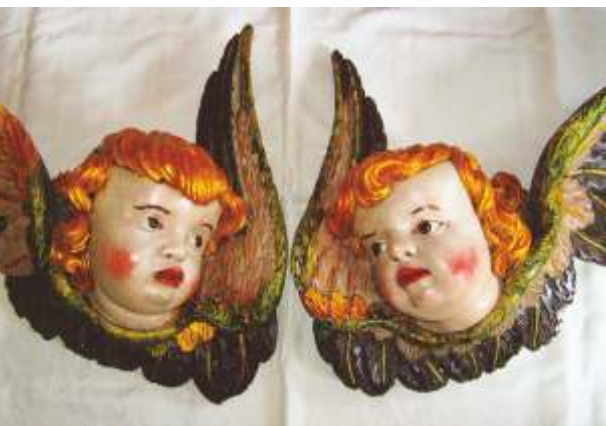
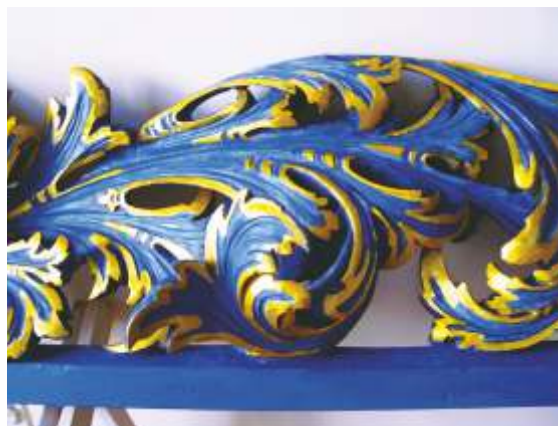
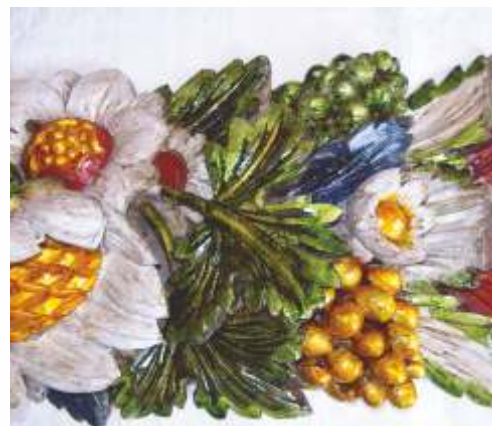
Renowacja balustrady z lektorium od strony prezbiterium

Większość elementów balustrady w latach sześćdziesiątych XX w. zaadaptowano w południowo-wschodnim narożniku wielkiej hali kościoła Świętej Trójcy do budowy niedużego podwyższenia, wzniesionego w celu umieszczenia tam manuału organowego i chóru muzycznego. Część środkową z wielkim kartuszem usytuowano pod krzyżem na gzymsie, który powstał po wzniesieniu ściany oddzielającej prezbiterium od korpusu głównego kościoła. Takie umiejscowienie sprawiło, że większość segmentów balustrady przetrwało w dość dobrej kondycji do początków XXI wieku. Warto zaznaczyć, że od momentu powstania w 1706 roku, poza niewielkimi fragmentami, nigdy nie została ona przemalowana. Konserwacja w dużej mierze polegała na uzupełnieniu ubytków i oczyszczeniu malatur. Jesienią 2007 roku odnowiona i scalona balustrada powróciła na swoje pierwotne miejsce.

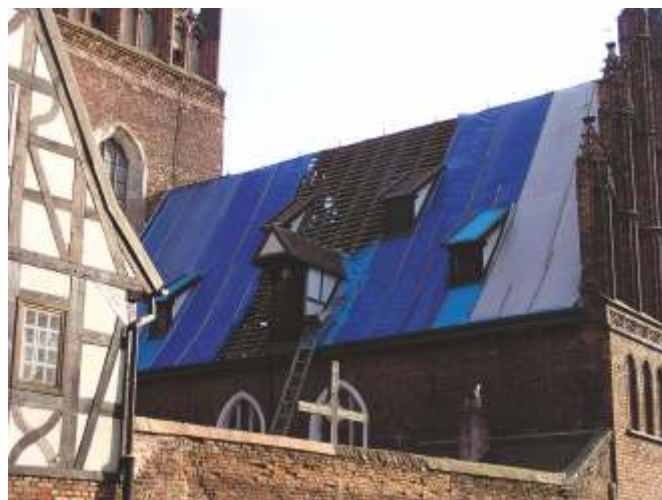
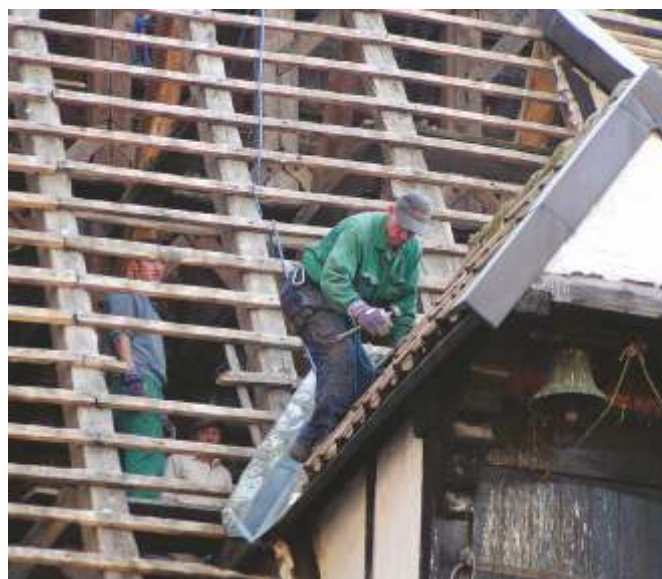
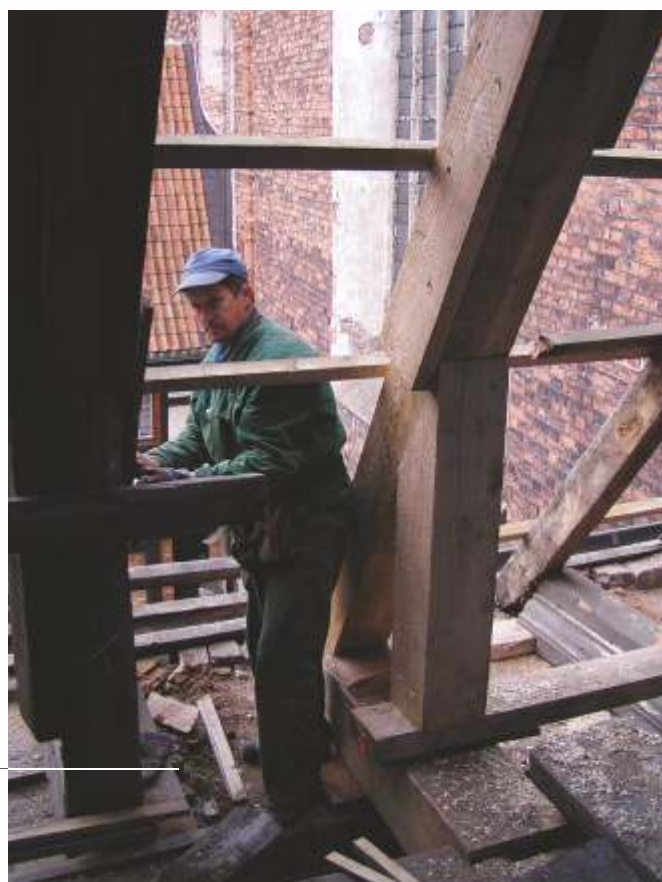
Remont dachu kościoła Świętej Anny

Po olbrzymich połaciach dachów nad prezbiterium i wielką halą kościoła Świętej Trójcy przyszedł czas na remont dachu kościoła Świętej Anny. Podobnie jak poprzednio i w tym przypadku celem prac remontowo-konserwatorskich była poprawa parametrów technicznych zapewniających bezpieczeństwo konstrukcji, szczelność połączeń dachowych i właściwe odprowadzanie wód. Priorytetem było przeprowadzenie prac w taki sposób, aby jak najmniej ingerować w istniejącą drewnianą, średniowieczną więźbę.

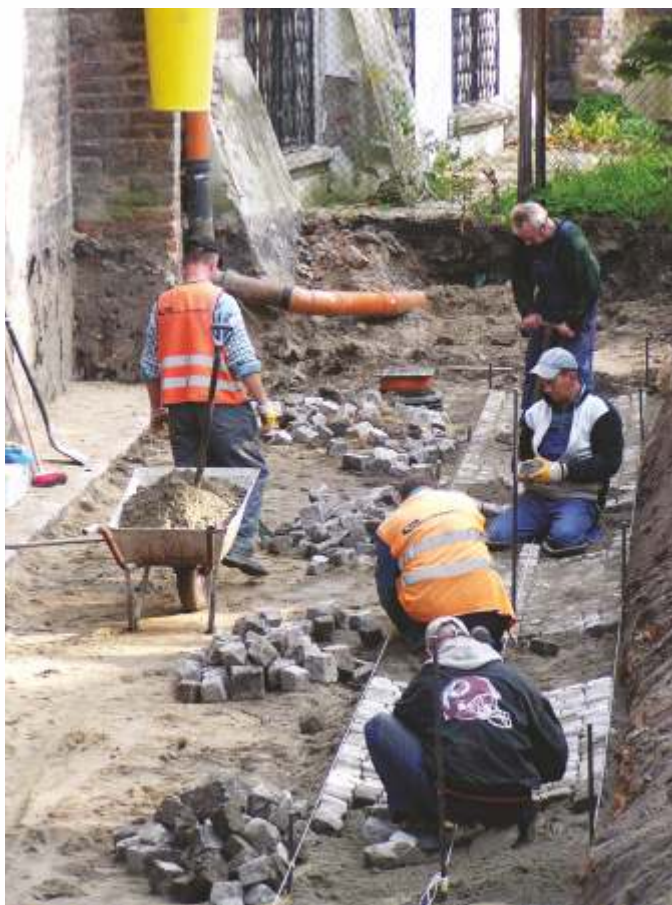
Odslonięcie ścian i obniżenie terenu wokół kościoła Świętej Anny i zakrystii

Pod koniec XIX wieku, w związku z koniecznością budowy nowych arterii komunikacyjnych, zaczęto rozbierać nowożytnie fortyfikacje usypane wokół Gdańska. Do kościoła Świętej Trójcy, a w zasadzie bezpośrednio do kościoła Świętej Anny przylegał fragment miejskich obwarowań z bastionem Kot. W wyniku niwelowania umocnień podniósł się poziom gruntu wokół budynku, a tym samym poziom posadzki świątyni znalazł się ok. 1,5 m poniżej gruntu, co w połączeniu z brakiem izolacji stało się źródłem permanentnego zawilgocenia ścian kościoła i zakrystii. Podniesienie poziomu gruntu wpłynęło też niekorzystnie na odbiór estetyczny kościoła - zostały zachwiane proporcje gotyckich, smukłych elewacji.

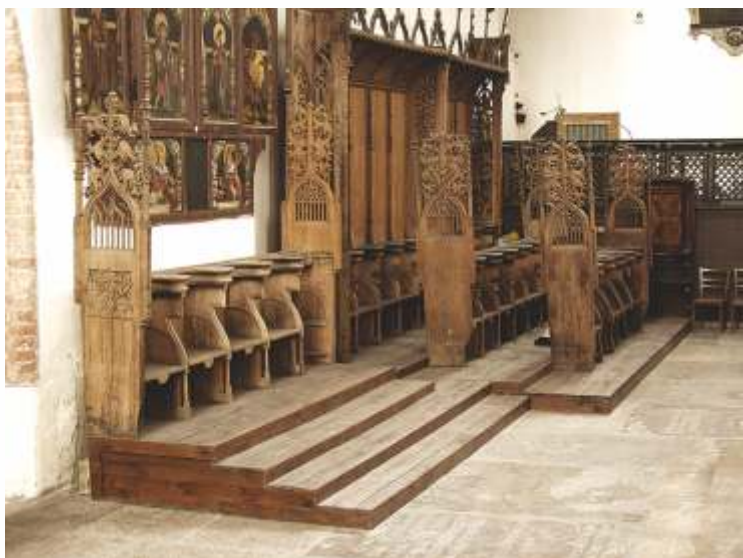
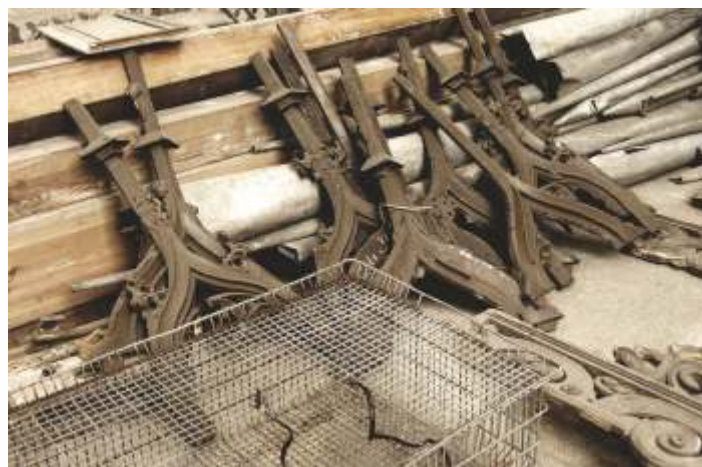
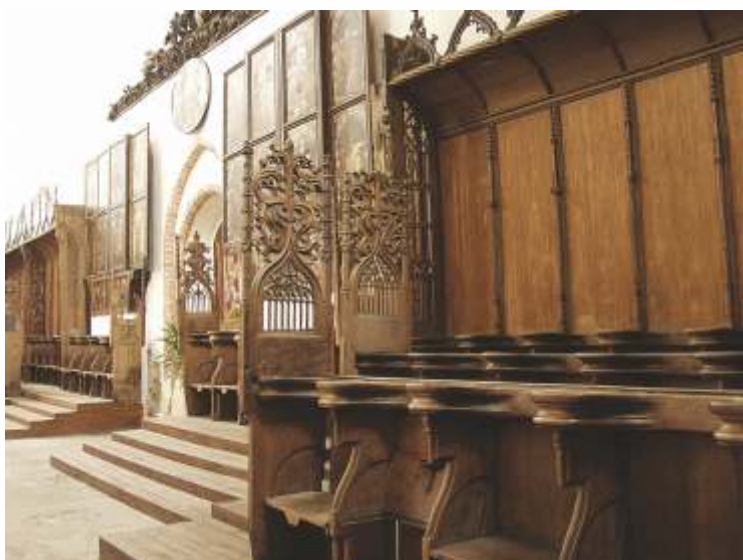
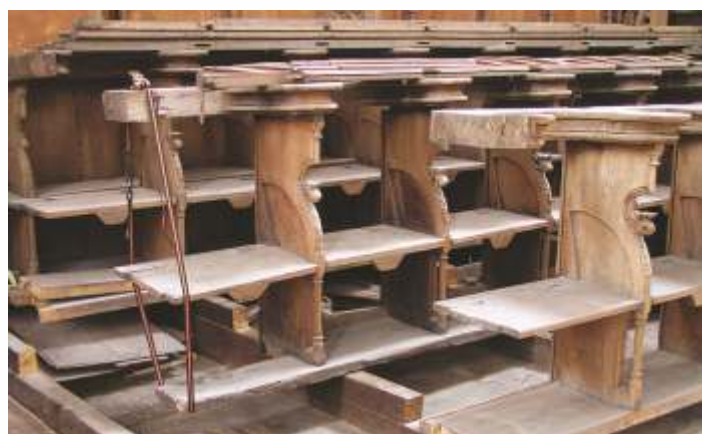
Powyżej: stalle ustawione w części wschodniej wielkiej hali kościoła Świętej Trójcy;
u dołu: odkryta inskrypcja z napisem HEWEL

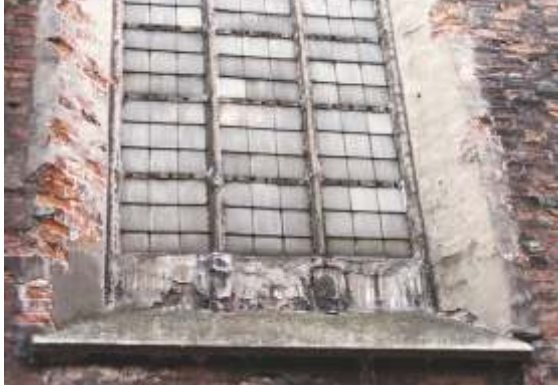
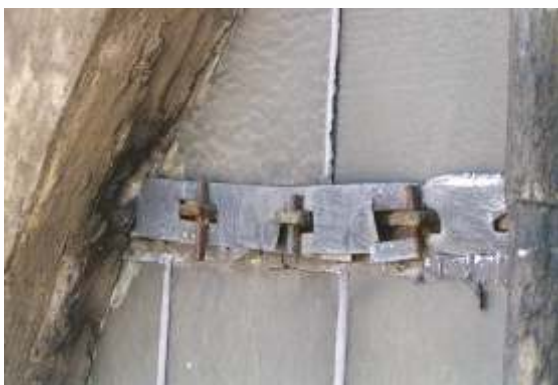
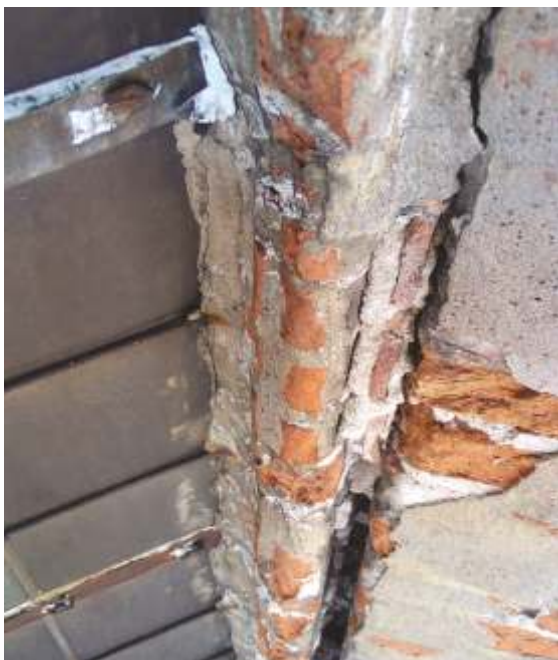
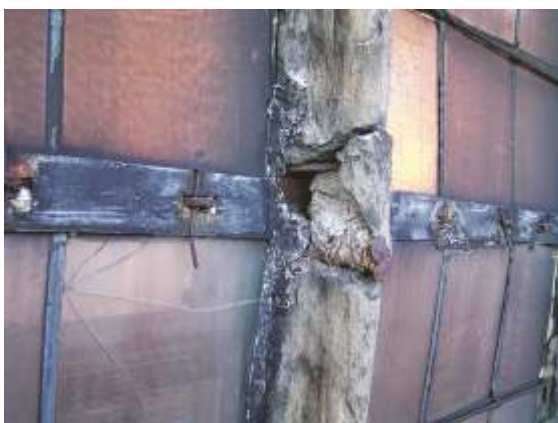
Remont okien w kościele Świętej Trójcy

Remont okien w korpusie głównym kościoła Świętej Trójcy należał do najpilniejszych zadań związanych z ratowaniem świątyni. Okna były nieszczelne, szybki w wielu miejscach wytłuczone, ołowiane oprawy rozspojone, wiatrownice skorodowane, zaś laskowania uległy daleko idącej destrukcji. Rozglifienia okienne pozbawione w wielu miejscach tynków, również wymagały napraw. Ponowne szklenie wykonano wykorzystując wieloodcieniowe szkło witrażowe.

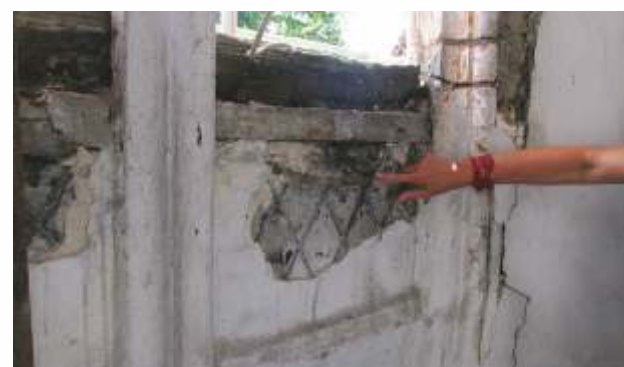
W trakcie prac przy jednym z okien w nawie południowej natrafiono na fragmenty pierwotnych, gotyckich kwaterek okiennych z oryginalnym oszkleniem.

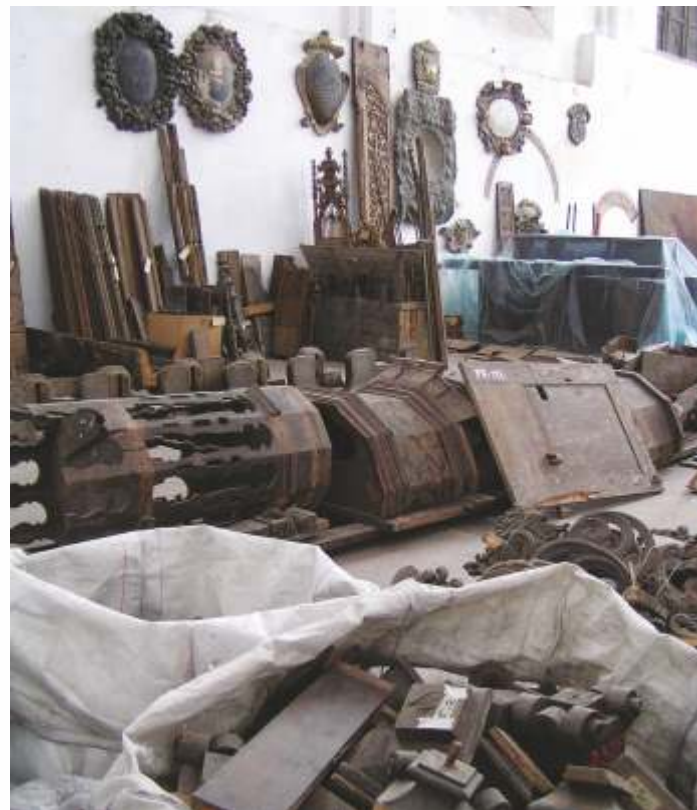
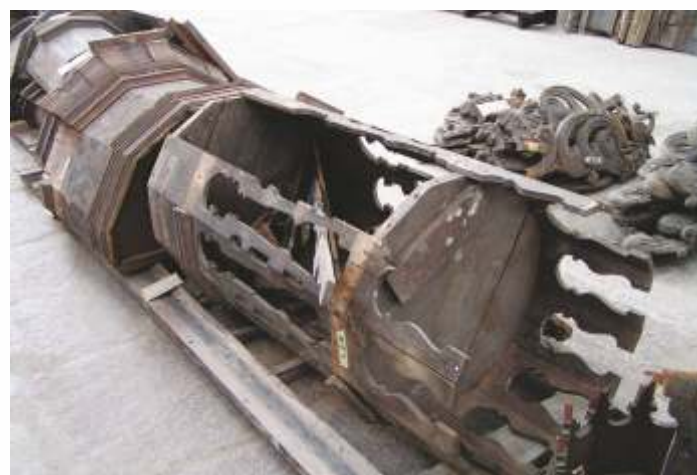
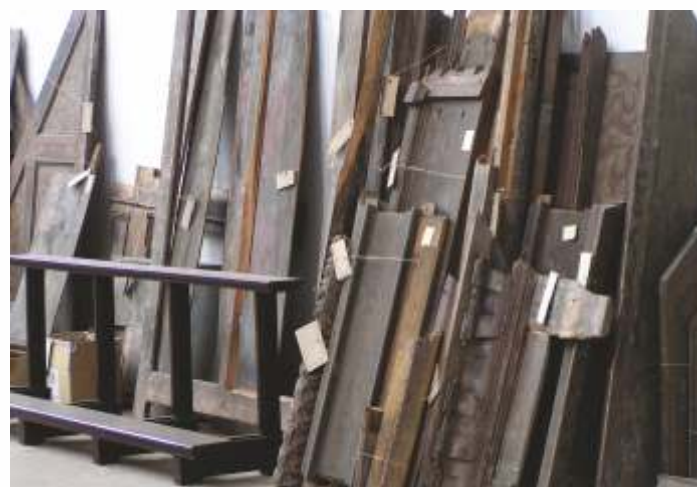
Odbudowa prospektów i szaf organowych

Odbudowa manierystyczno-barokowych prospektów i szaf wielkich organów była jednym z największych wyzwań konserwatorskich w kościele Świętej Trójcy. Substancja zabytkowa przetrwała, co prawda w około 65%, jednakże w bardzo różnym, najczęściej złym stanie. Na domiar złego, wszystkich zachowanych elementów, które należało rozpoznać i zespolić ze sobą uzupełniając rekonstruowanymi częściami było co najmniej kilka tysięcy. W pracy konserwatorskiej niezwykle pomocna okazała się zachowana z czasów ewakuacji dokumentacja fotograficzna i rysunkowa. Żmudne prace konserwatorsko-rekonstrukcyjne podzielone na etapy trwały osiem lat.

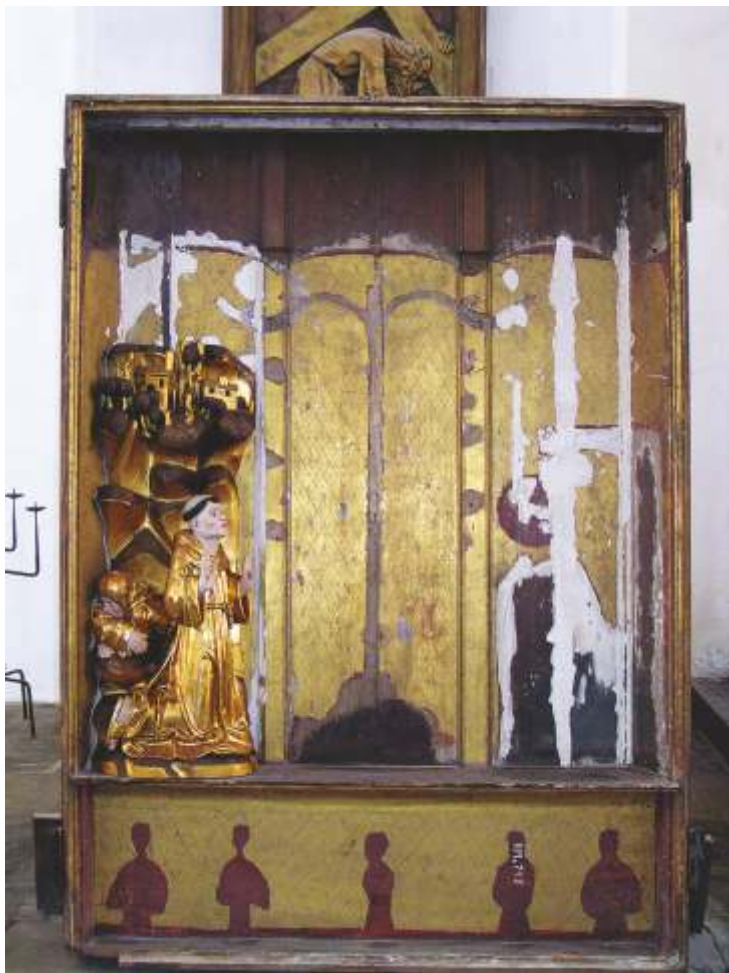
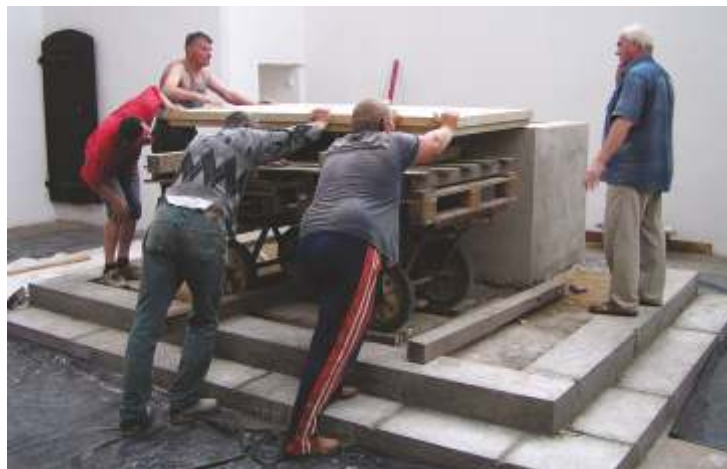
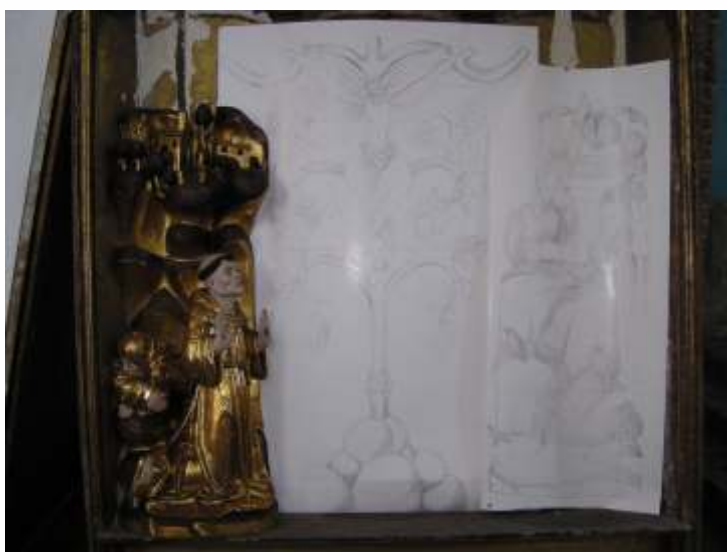
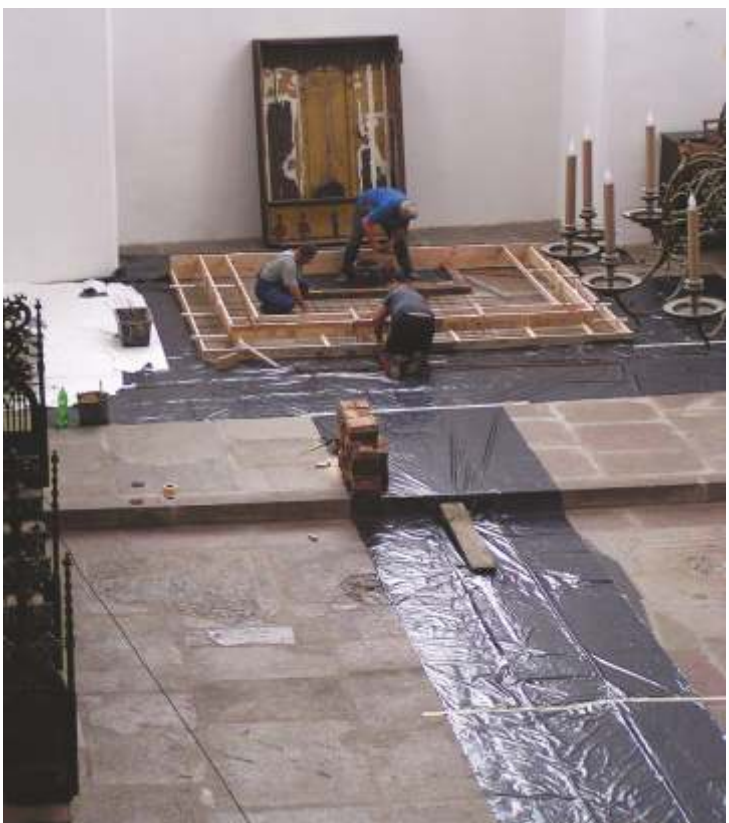
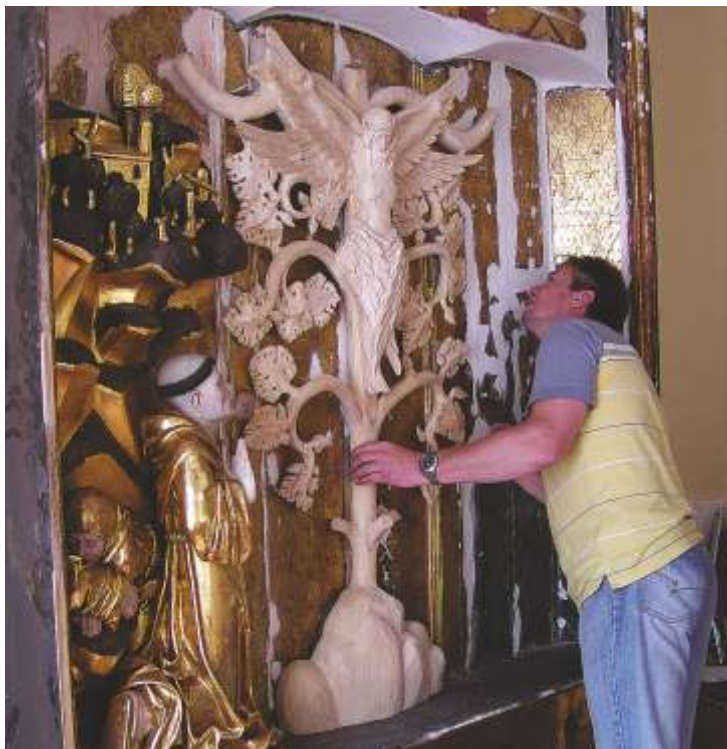
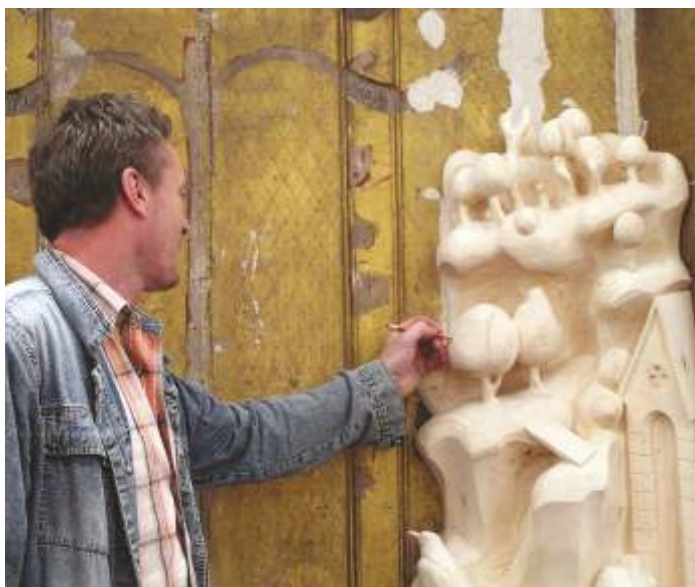
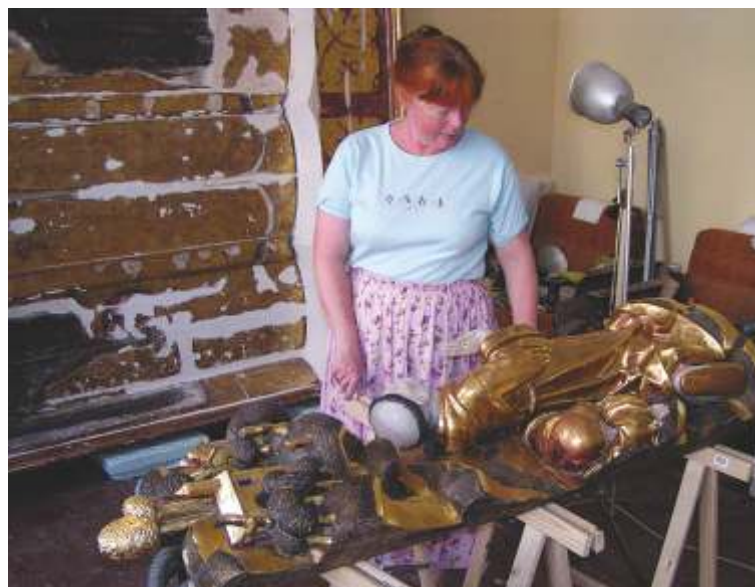
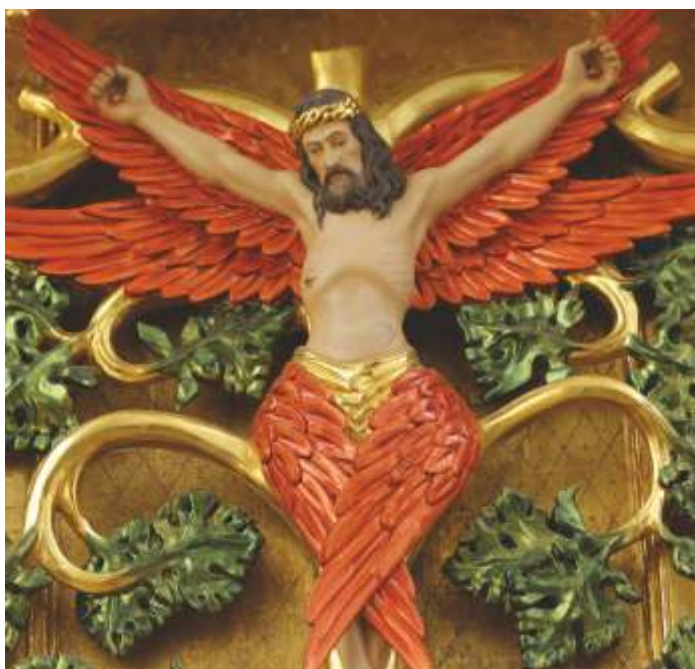
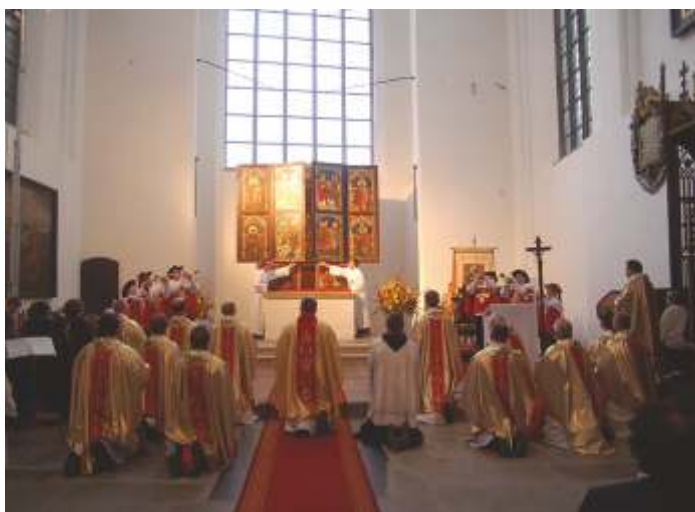
Renowacja ołtarza Stygmatyzacji Świętego Franciszka z Asyżu

Wielki, barokowy ołtarz główny z prezbiterium kościoła, dedykowany Wieczery Pańskiej, spłonął prawdopodobnie w trakcie działań wojennych w roku 1945. Zdecydowano więc, że na jego miejscu stanie gotycki ołtarz z hali głównej kościoła poświęcony stygmatyzacji Świętego Franciszka z Asyżu. Malowane skrzydła retabulum zachowały się w bardzo dobrym stanie, gorzej było z częścią wewnętrzną, w której czasie reformacji przetrwała jedynie figura ze świętym franciszkańskim Patriarchą. Aby ołtarz spełniał warunki przeznaczenia go do kultu liturgicznego, należało odtworzyć brakujące jego elementy. Na szczęście na podstawie odcisków, wykonanych rylcem na złotym tle wnętrza szafy ołtarza, można było odczytać kształt i treść zaginionych przedstawień, przy rekonstrukcji korzystano również z analogii. Tym sposobem po 450 latach kompletny ołtarz powrócił do kultu.

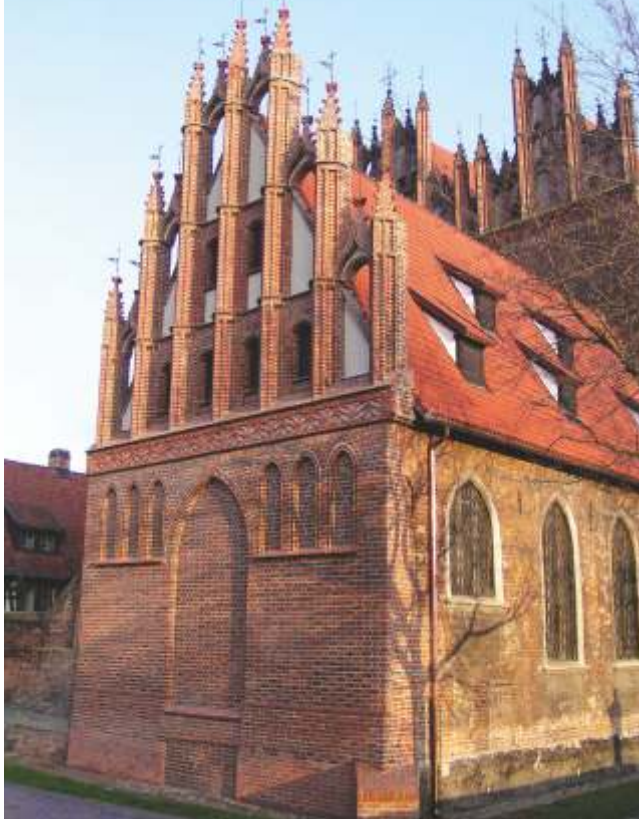
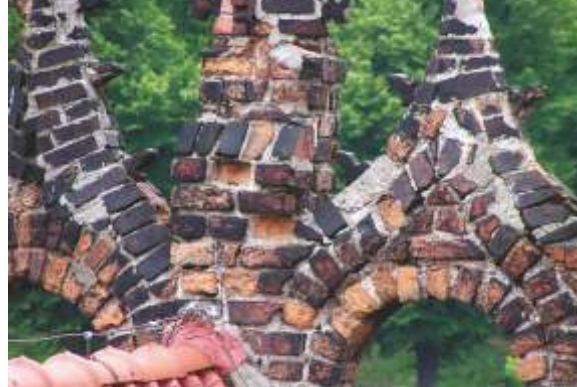
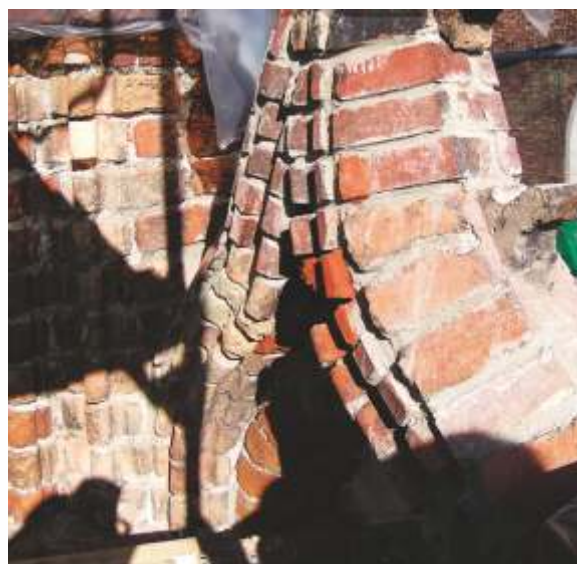
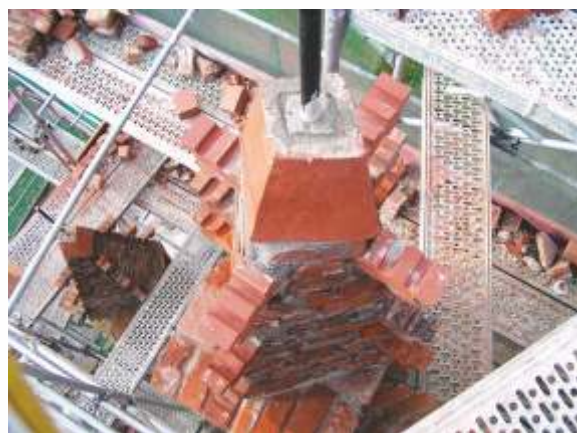
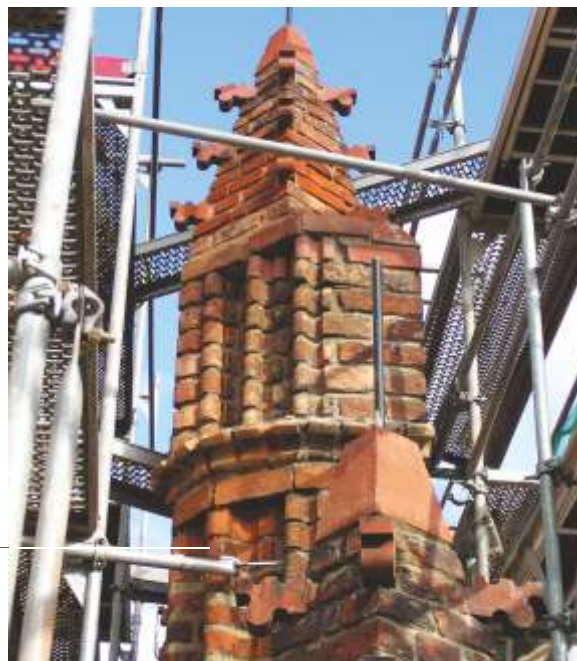
Konserwacja szczytu i elewacji zachodniej kościoła Świętej Anny

Szczyt kościoła Świętej Anny znajdował się w stanie katastrofalnym. Sterczyzny były w rozsypce, część kształtek popękała, niektóre z nich spadły, a kute krzyże umieszczone w zwieńczeniach sterczyn były do tego stopnia skorodowane, że część z nich się rozpadła a część połamała i została pozbawiona chorągiewek. Podjęto więc staranne czynności konserwatorskie aby uchronić jak największą ilość substancji zabytkowej i wyeksponować jeden z najpiękniejszych gotyckich szczytów na terenie Polski.
