ROZDZIAŁ IV

Konserwacje

Ważniejsze prace remontowe, renowacyjne i konserwatorskie przeprowadzone przy kościele Świętej Trójcy w latach 2002-2019

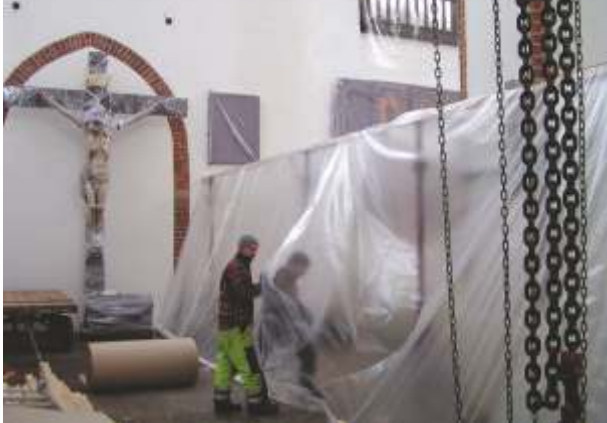
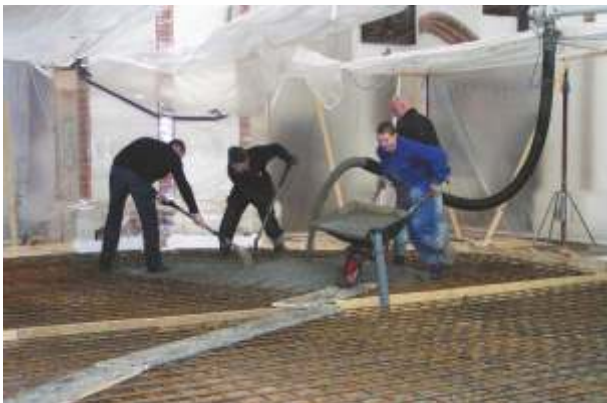
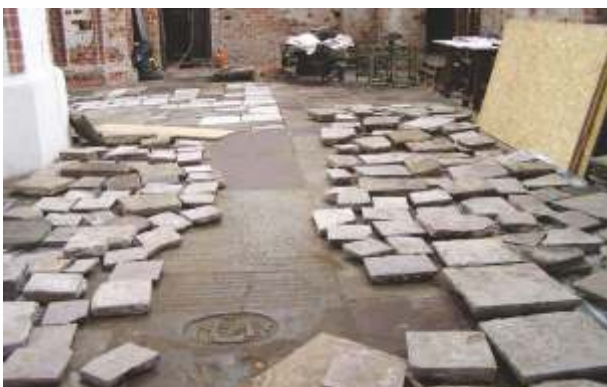
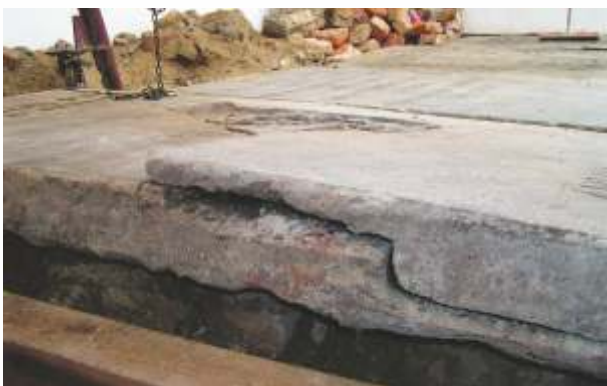
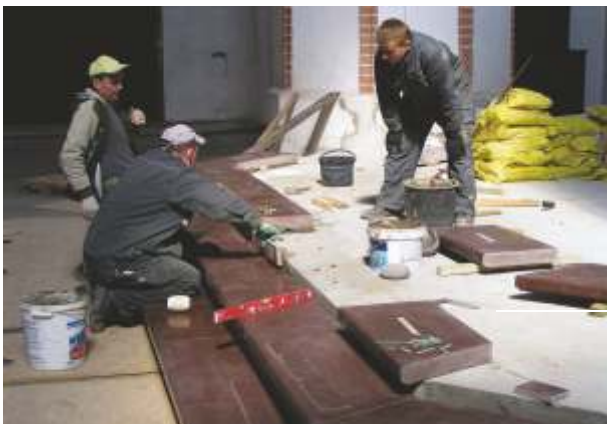
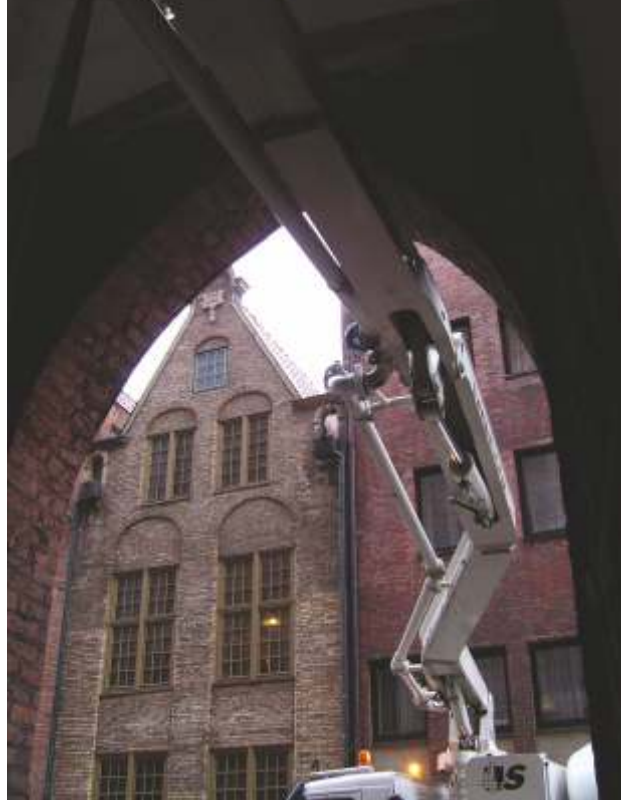
Prace konserwatorskie przy płytach nagrobnych, przy posadzce i kamiennym podeście ołtarzowym

Ze względu na istniejące zapadliska i związane z tym spękania i rozwarstwienia niektórych płyt oraz ze względu na prowadzone prace przy modernizacji podestu ołtarzowego, a także prace w obrębie wejścia głównego oraz działania ratunkowe prowadzone przy kaplicach i kryptach grobowych Hardersów i Offenberków, zaistniała konieczność przełożenia niektórych płyt nagrobnych i fragmentów posadzki. Prace przy płytach wymagały użycia ciężkiego, specjalistycznego sprzętu oraz wielkiej staranności i precyzji.

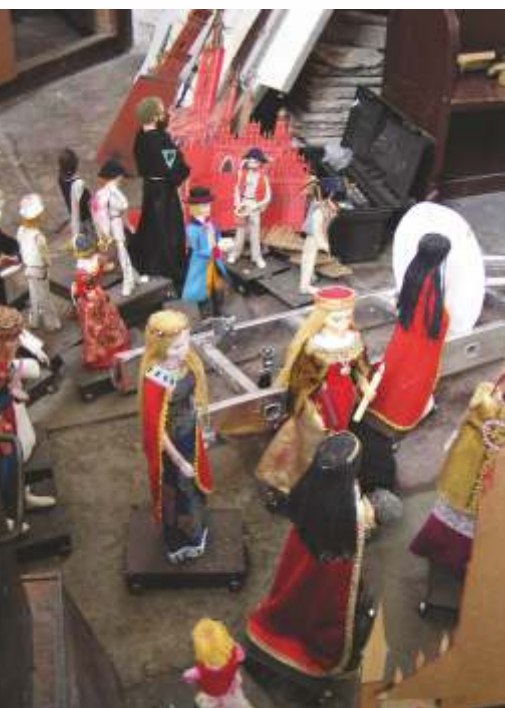
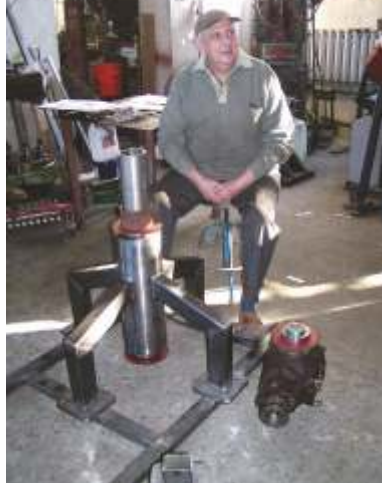
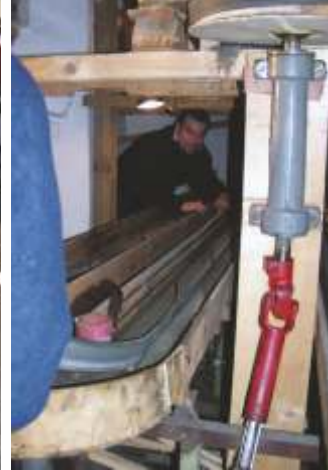
Ruchoma szopka

Choć to nie zabytek, to jednak trudno wyobrazić sobie kościół Świętej Trójcy bez bożonarodzeniowej szopki, której tradycja we franciszkańskiej świątyni sięga lat 50-tych XX wieku. Ze względu na prace remontowo-konserwatorskie prowadzone przy oknach w narożniku północno-zachodnim istniejąca w tym miejscu na stałe od 1981 r. szopka musiała zostać rozebrana. Aby mogła nadal funkcjonować i cieszyć przychodzących musiała też zostać poddana gruntownej modernizacji. Figurki zostały profesjonalnie odnowione w warsztatach gdańskiego teatru *Miniatura*. Wykonano również nowy mechanizm i nową obudowę, a także większość wewnętrznej dekoracji.

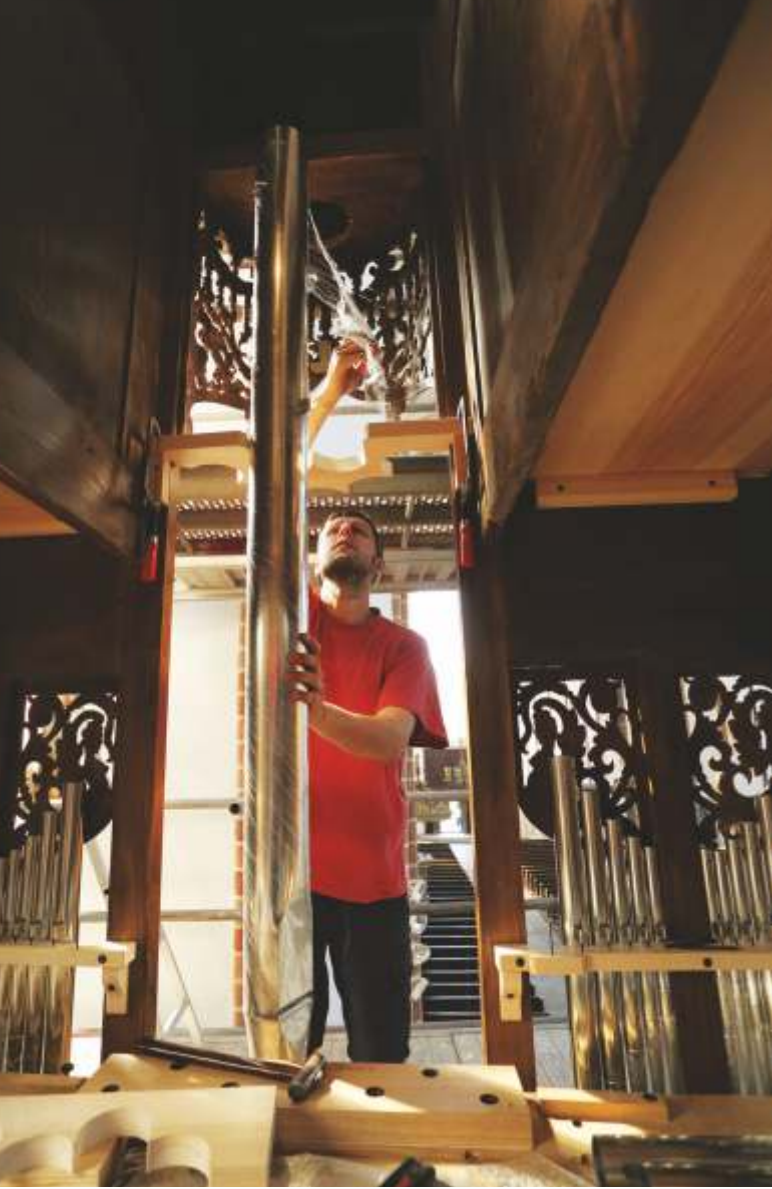
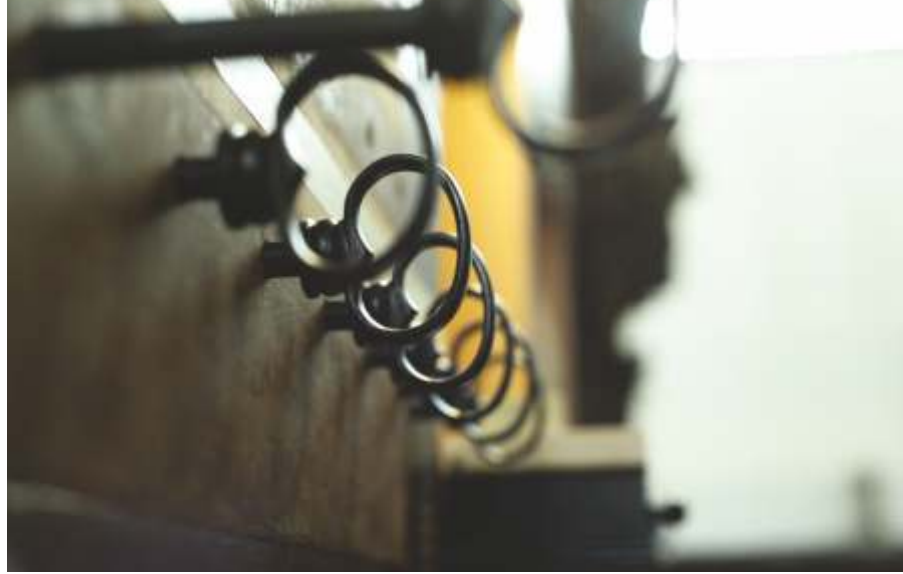
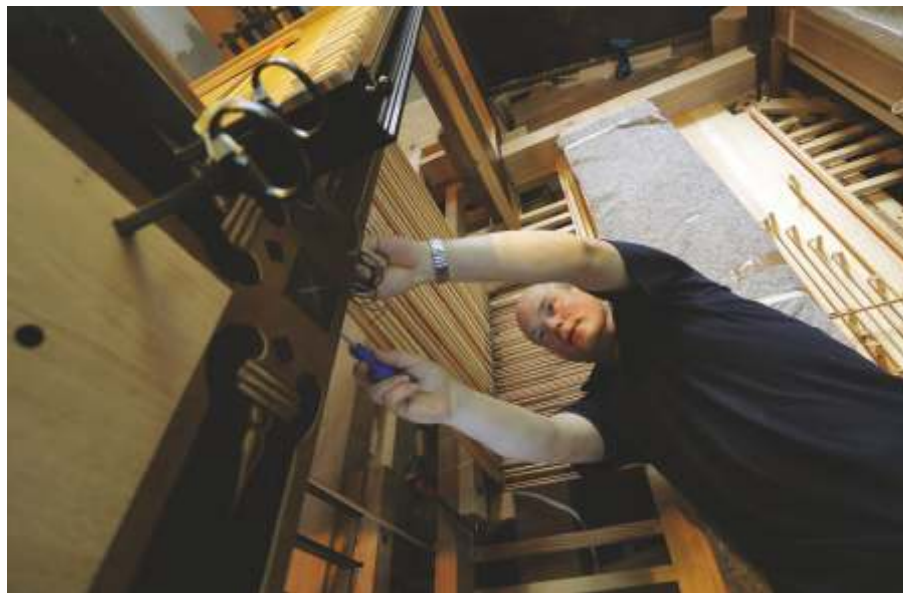
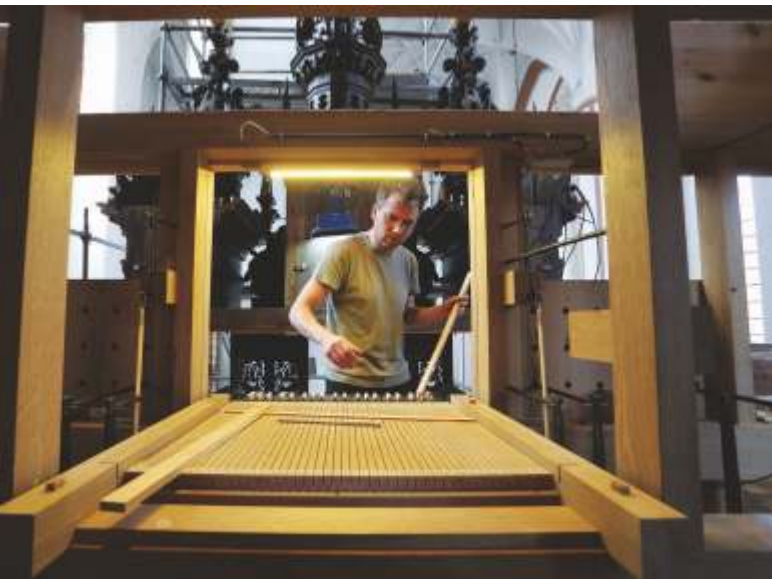
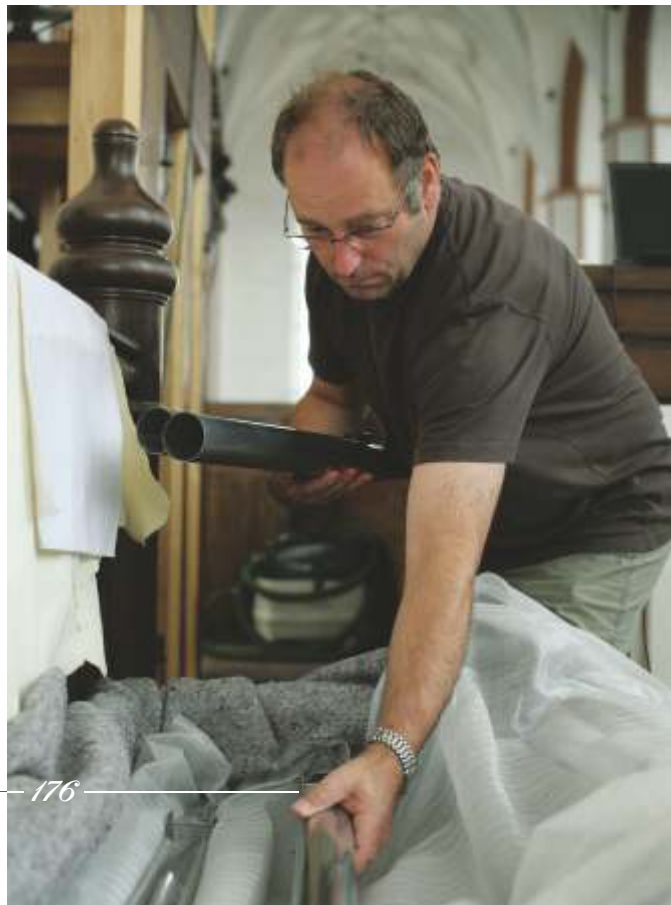
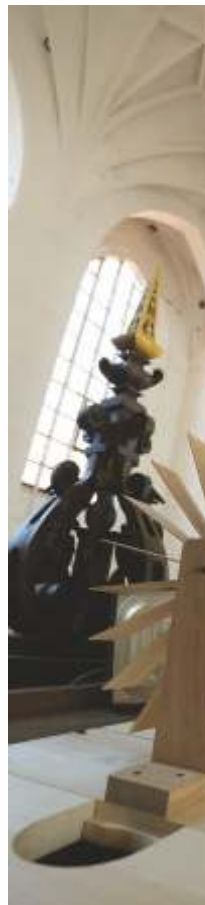
Budowa instrumentu organowego

Po rozstrzygnięciu międzynarodowego konkursu na koncepcję odbudowy manierystycznych organów i podpisaniu umowy z wykonawcą rozpoczął się pierwszy etap budowy instrumentu. Konkurs wygrała firma organmistrzowska Kristiana Wegscheidera z Drezna. Tam też powstawały poszczególne elementy organów, w tym piszczałki. Miech natomiast budowano na miejscu, w kościele. Latem 2013 r. rozpoczął się montaż i strojenie instrumentu w kościele Świętej Trójcy. We wrześniu tego samego roku uroczyście zabrzmiało 12 pierwszych głosów organowych z tzw. Rückpositivu. Do czasu zakończenia projektu w 2018 r. powstało łącznie 45 głosów złożonych z 2441 piszczałek.

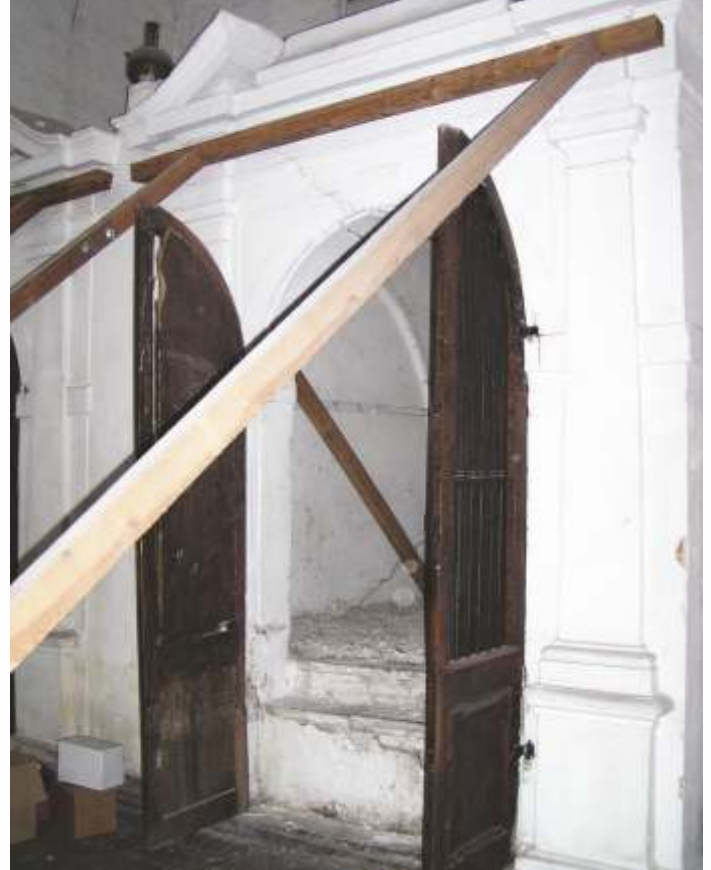
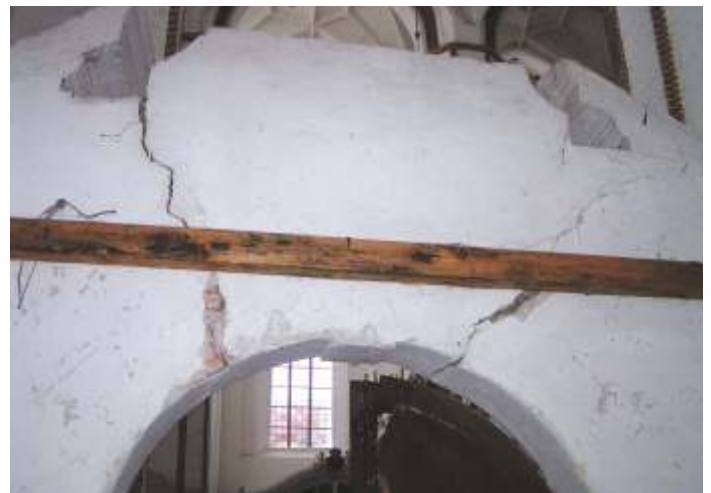
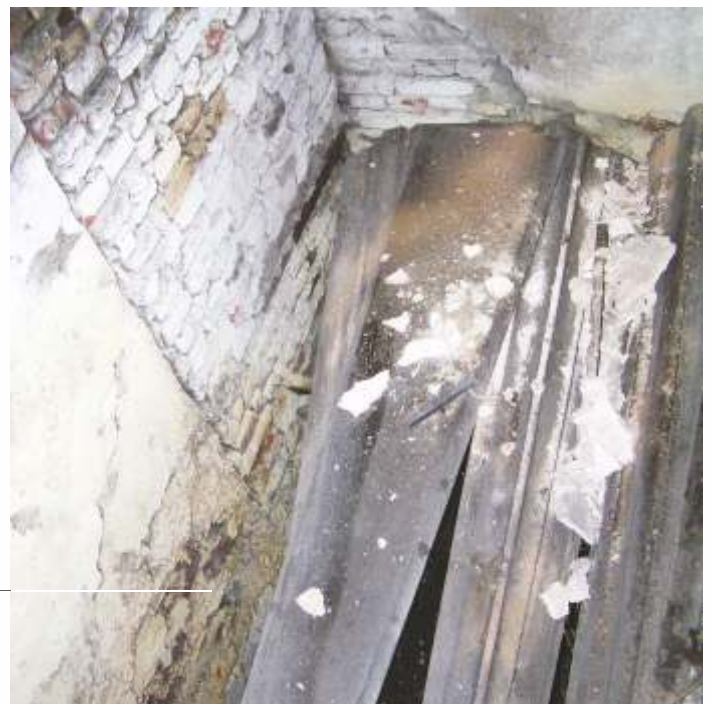
Remont kaplic grobowych Hardersów i Offenbergow

Ściany kaplic były w wielu miejscach mocno splekane, zaś szczyty na tyle niebezpiecznie odchyły się od pionu, że trzeba było zdemontować ustawione na nich kartusze i figury, a całość podeprzeć drewnianym belkowaniem. Ekspertyza konstruktorska wykazała, że grobowców nie uda się skutecznie naprawić bez wejścia do wnętrza krypt. W trakcie prowadzonych prac okazało się, że kaplice od strony nawy kościoła nie posiadały fundamentów, a ich ściany były osadzone bezpośrednio na gruncie. Zostało też odkryte dawne wejście do krypt z dobrze zachowanymi schodami. Podczas prac archeologicznych towarzyszących pracom konserwatorskim odkryto m.in. brakteat krzyżacki z XV w. oraz sporą ilość ceramiki pochodzącej z XVI, XVII i XVIII w. W kryptach natrafiono na cenne kartusze trumienne.
