Budowa wielkiego wiatrołapu

Remont elewacji i dachu zakrystii

Naprawa sklepienia w nawie południowej

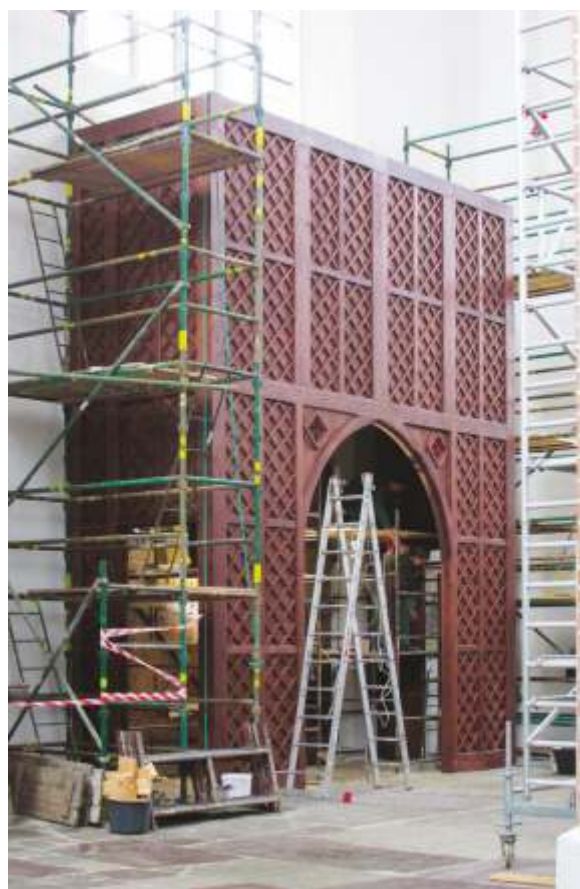
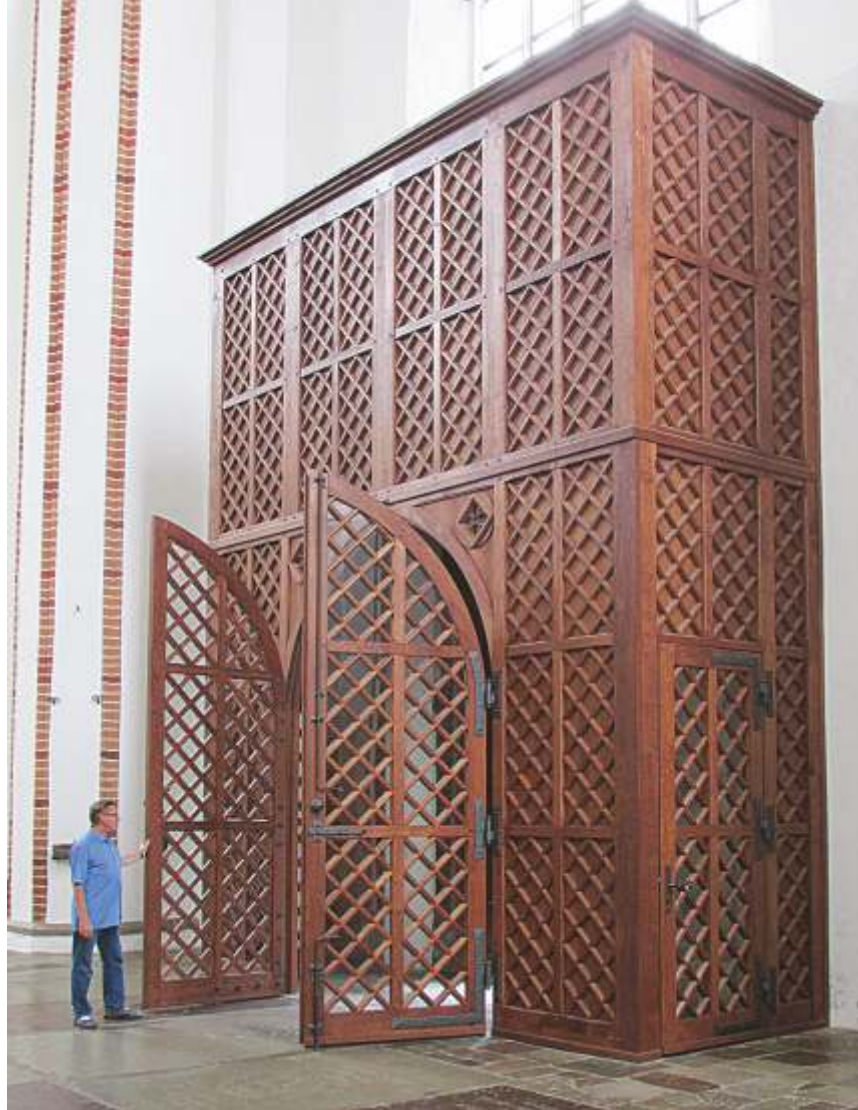
Budowa wielkiego wiatrołapu przy wejściu głównym do kościoła Świętej Trójcy była koniecznością. Brak kruchty, a zatem przestrzeni, w której byłyby wytłumiane przeciągi powodował, że nieprzyjemne, zimne podmuchy dawało się odczuć nawet przy samym ołtarzu. Do tego dochodziło częste trzaskanie drzwiami, a z dziedzińca przedostawały się do wnętrza odgłosy przebywających tam osób. Nowy wiatrołap, poza oczywistą funkcją praktyczną, swoją formą nawiązujący do sztuki gotyku doskonale wpisał się w wielkie wnętrze hali kościoła i stał się jedną z jego wyrazistych ozdób.

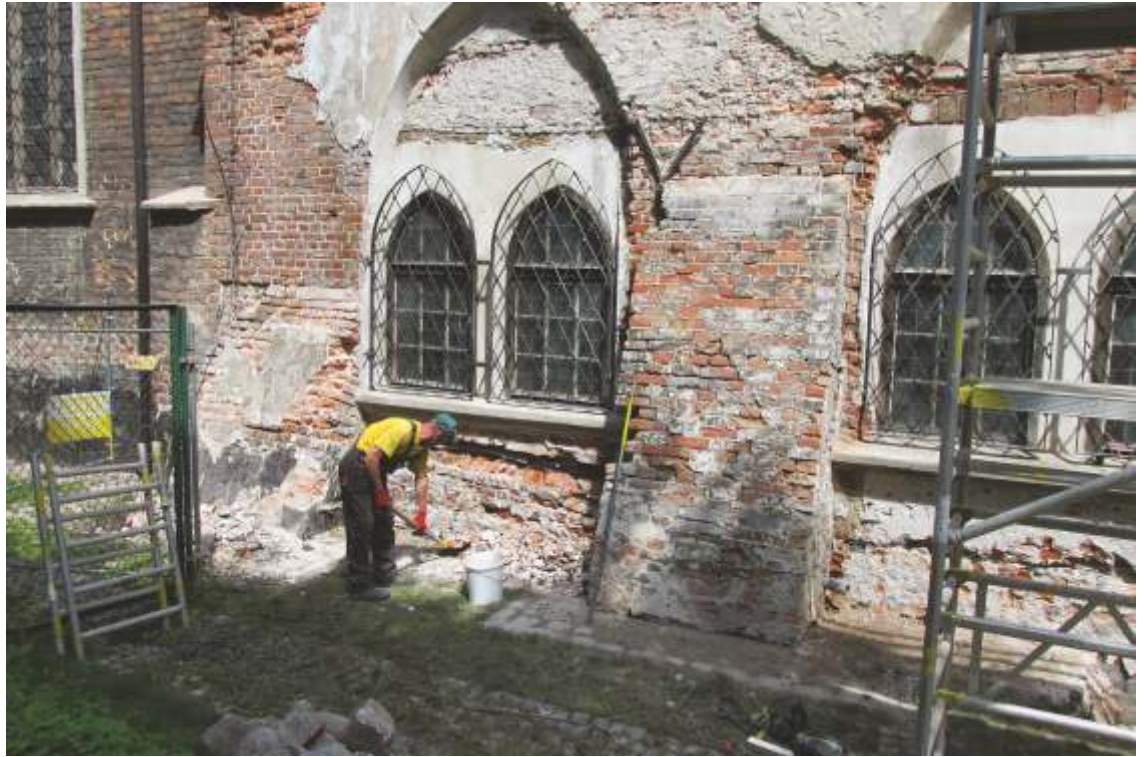
Dach i elewacja zakrystii znajdowały się w tragicznym stanie. Blacharskie opierzenie było zdewastowane, przez popękane dachówki przeciekała do wnętrza woda, w wielu miejscach odspoił się tynk i pojawiły się liczne spękania w murze. Prowadząc kompleksowy remont obiektu postanowiliśmy, na podstawie dawnych rycin, odtworzyć w dachu zakrystii barokowe lukarny i komin. Dodatkowo, dzięki rozbiórce garażu umiejscowionego w latach 60-tych pomiędzy zakrystią i muzealnym gmachem, na którą zdecydowały się władze Muzeum Narodowego, budynek odzyskał dawną lekkość i urok.

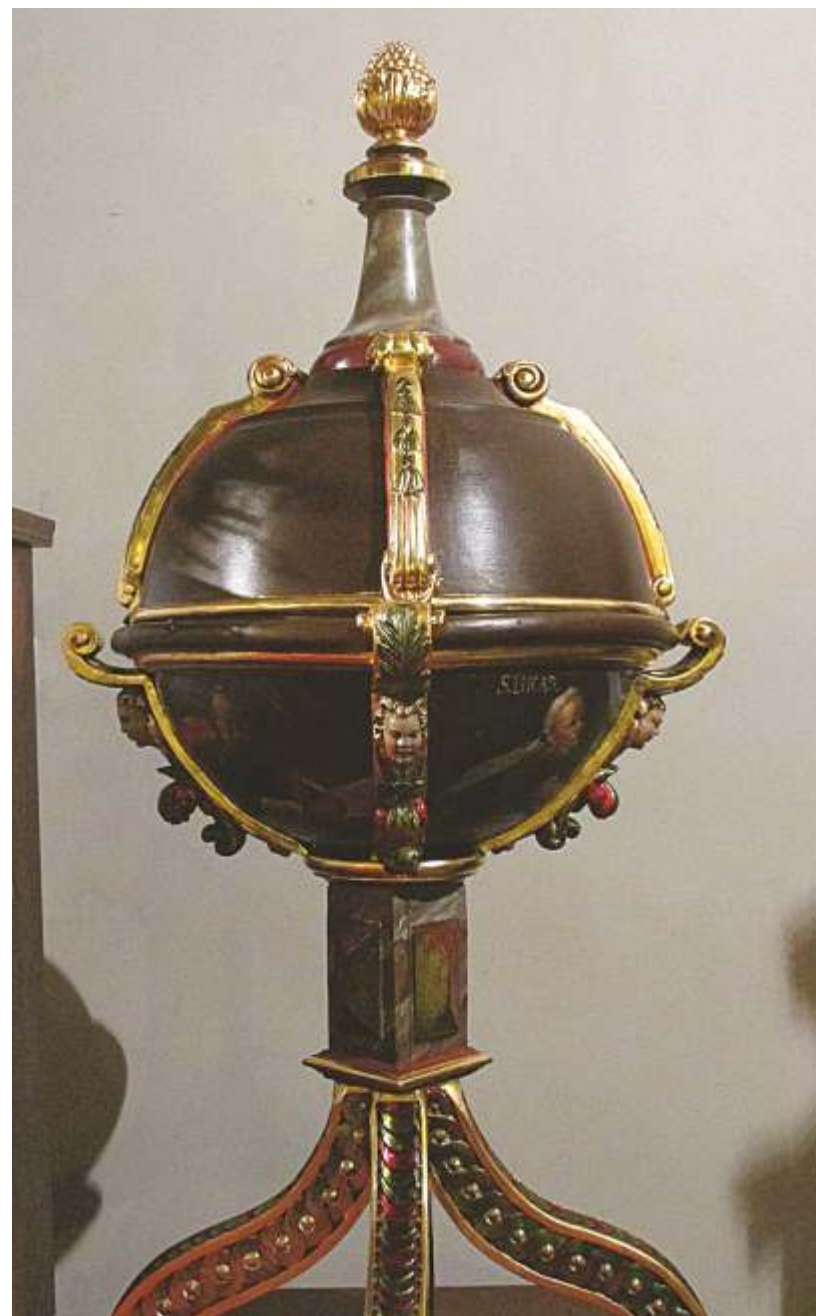
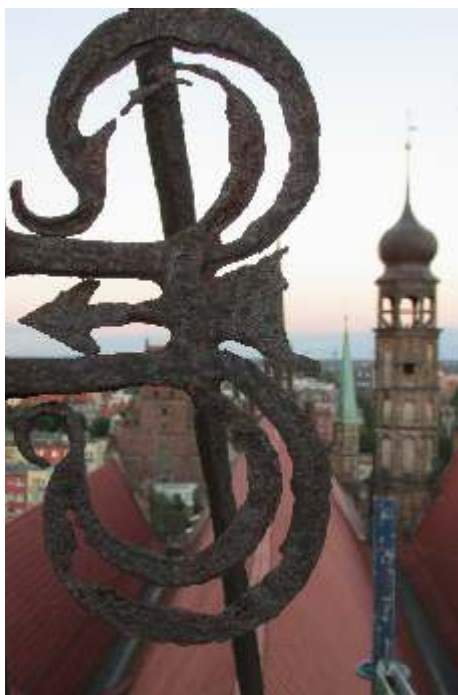
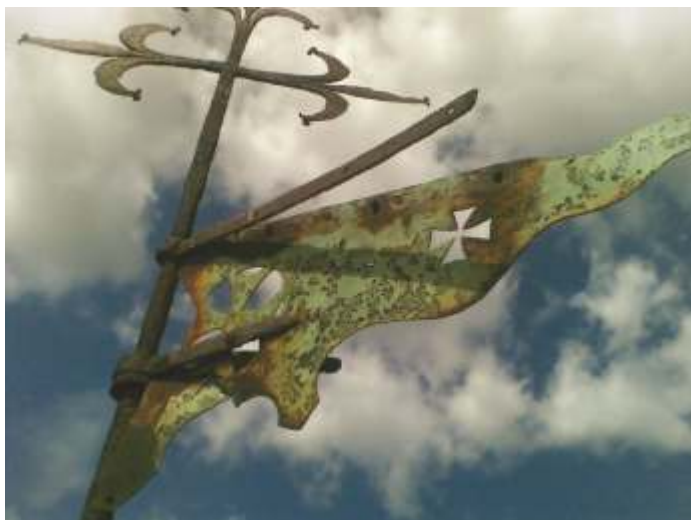
Konserwacja barokowej chrzcielnicy

Drewniana, barokowa chrzcielnica z kaplicy Świętej Anny jest posadowiona na płaskim, ośmiobocznym cokole. Jej czaszę osadzoną na sześciennym trzonie dźwigają cztery wolutowe nóżki ozdobione łuskowym ornamentem. Czasza jest przedzielona z zewnątrz czterema akantowo-hermowymi pilastrami, a jej barwna, olejna polichromia przedstawia Ewangelistów. Wewnątrz znajduje się misa, na której otoku znajdują się nazwiska fundatorów oraz data: 1709. Chrzcielnica była pozbawiona pokrywy (najprawdopodobniej zaginęła ona w czasie wojny), którą trzeba było w całości zrekonstruować, miała spore odspojenia w warstwie malarskiej, posiadała duże ubytki w partiach złocień i srebrzeń. Cynowa misa chrzcielnicy przeciekała, miała urwane ucho oraz dwa pęknięcia i ubytek na rancie.

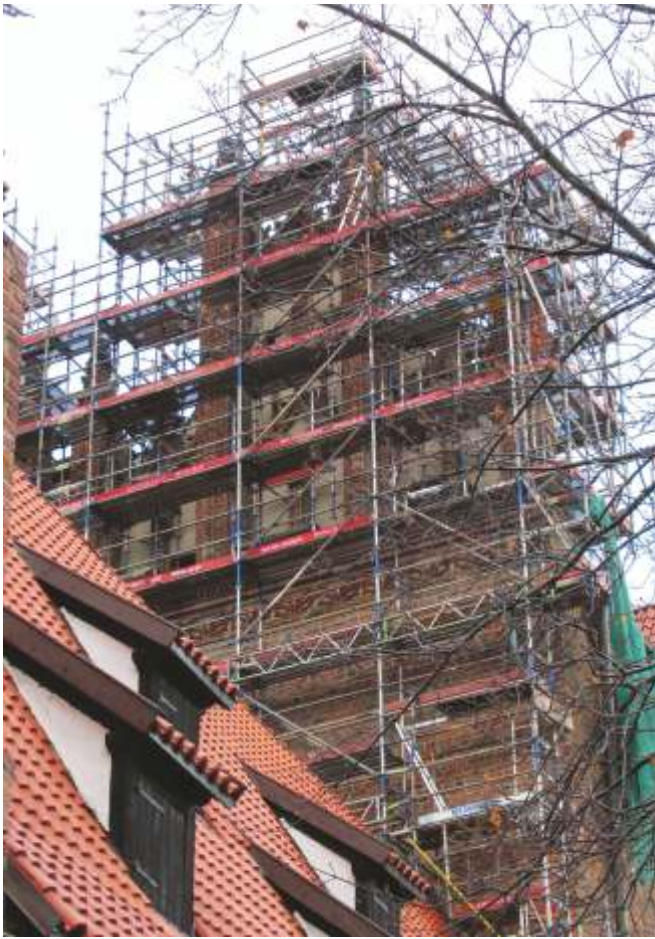
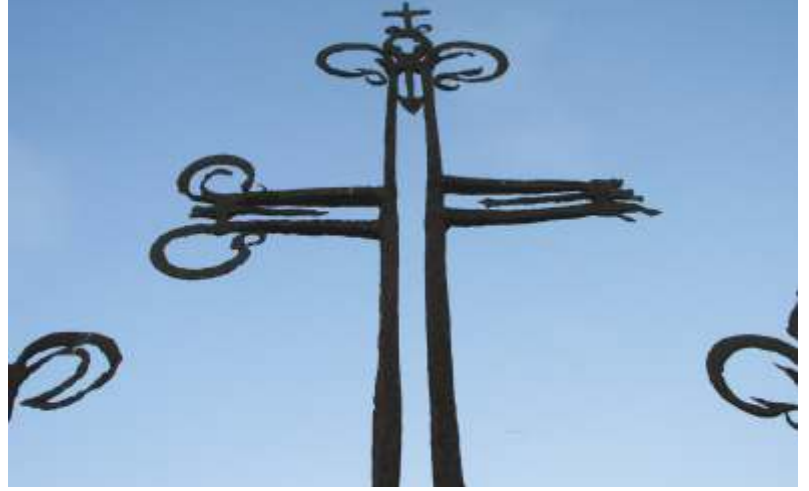
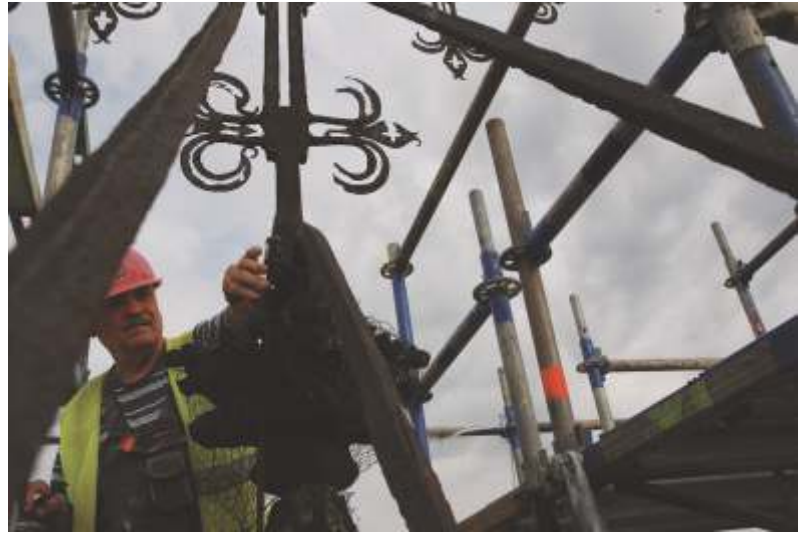
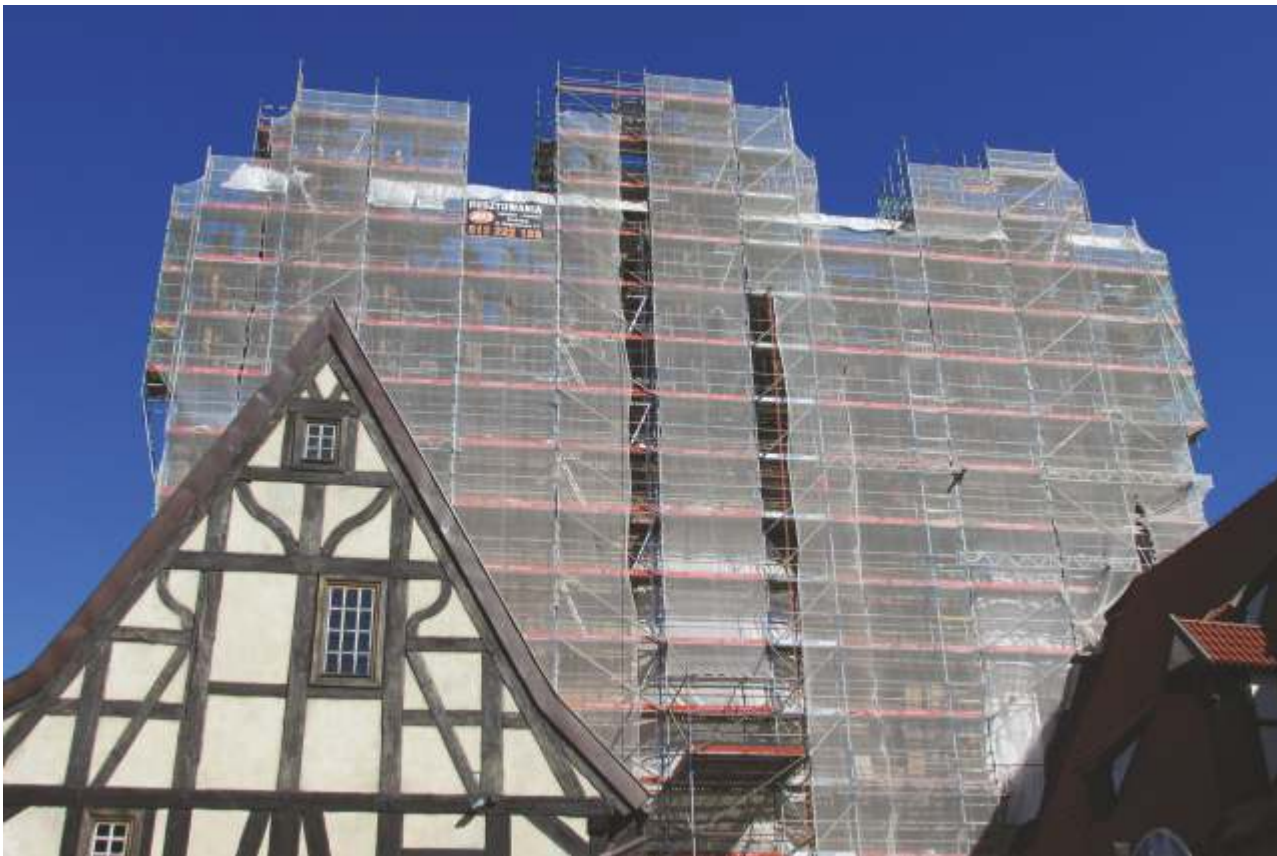
Konserwacja i remont szczytów oraz elewacji zachodniej kościoła Świętej Trójcy

Konserwacja elewacji zachodniej kościoła wraz z jego szczytem miała przede wszystkim poprawić statykę sterczyn szczytu oraz parametrów wytrzymałościowych zniszczonych ceramicznych kształtek, elementów kamiennych, partii tynkowanych i elementów metalowych (chorągwie, krzyże, bolce). Podjęcie prac było konieczne ponieważ odspojone fragmenty ceglanych kształtek zagrażały bezpieczeństwu ludzi. Spadające element powodowały również szkody w pokryciach dachu kaplicy Świętej Anny, dachu szachulcowego domu klasztorowego i dachu przylegającej do kościoła XIX wiecznej przybudówki gospodarczej. Zagrożenie było tak duże, że interweniować musieli alpinieści, zabezpieczając najbardziej zniszczone partie szczytów linkami i siatkami. W trakcie prac konserwatorskich uzupełniono brakujące elementy, takie jak kwiatony, czołganki, profilowane kształtki łuków czy ościeża portalu, odtwarzając je w technologii tradycyjnej - wykonano formy (tzw. wylotniki) i wypalono ceramiczne elementy w cegielni. Elementy metalowe wieńczące każdą sterczynę - krzyże i chorągwie, były do tego stopnia skorodowane i zniszczone, że większość z nich musiała zostać wykonana na nowo w pracowni kowalskiej.

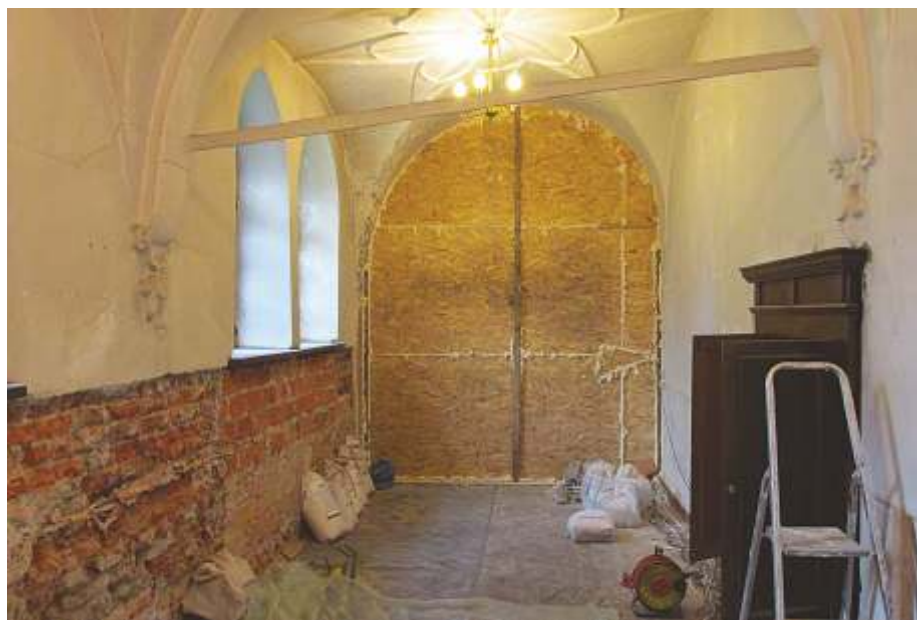
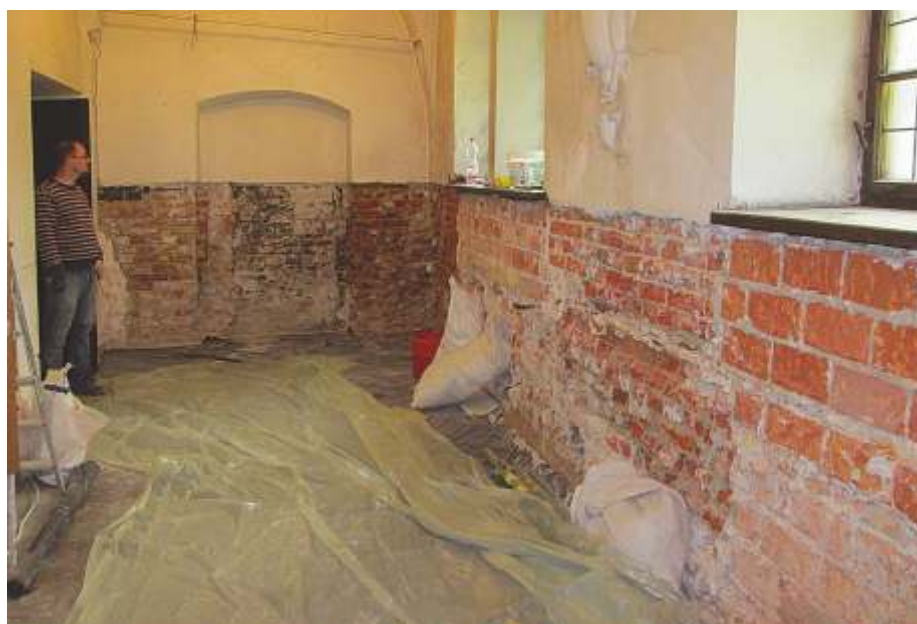
Remont wnętrza zakrystii

Po przeprowadzeniu kompleksowych prac renowacyjnych przy dachu i zewnętrznych ścianach zakrystii można było przystąpić do solidnego remontu wnętrza. Sklepienia i ściany w wielu miejscach posiadały spękania, a ich dolne partie od strony wschodniej i południowej były mocno zasolone i zawilgocone. Stąd m.in. konieczne było skucie dawnych, betonowych tynków oraz wzmocnienie cegieł.

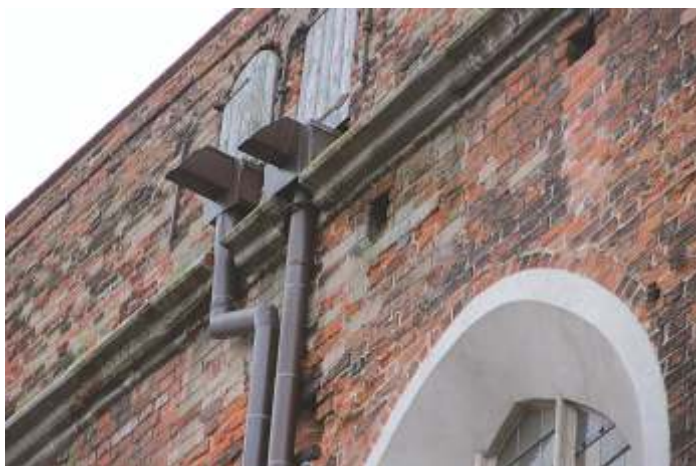
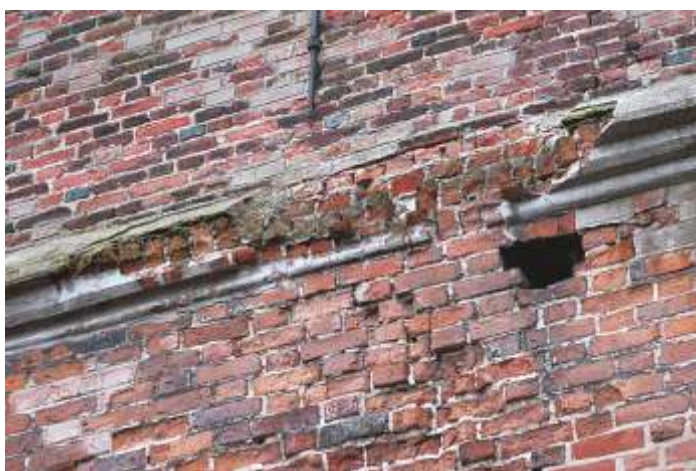
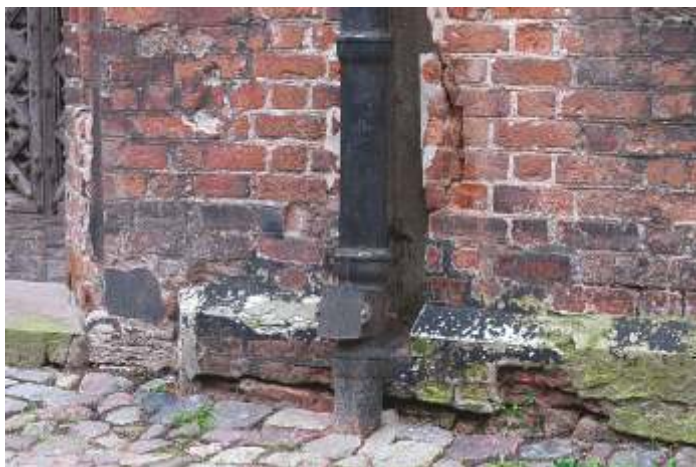
Renowacja barokowej szafy z zakrystii

Pochodząca z przełomu XVII-XVIII w. jednobryłowa, dwudrzwiowa, dębowa szafa z zakrystii przed renowacją prezentowała się mało atrakcyjnie. Brakowało jej wielu elementów zdobniczych i konstrukcyjnych, a w jej wnętrzu przetrzymywano narzędzia i środki czyszczące. W trakcie prac konserwatorskich zrekonstruowano pięć brakujących figur apostołów, odtworzono kuliste nogi, uzupełniono ścianę tylną. Sklejone też zostały listwy wieńca górnego, dokonano scalenia kolorystycznego i nałożono stylowe okucia. Prace konserwatorskie zostały przeprowadzone z uwzględnieniem dawnych technologii.

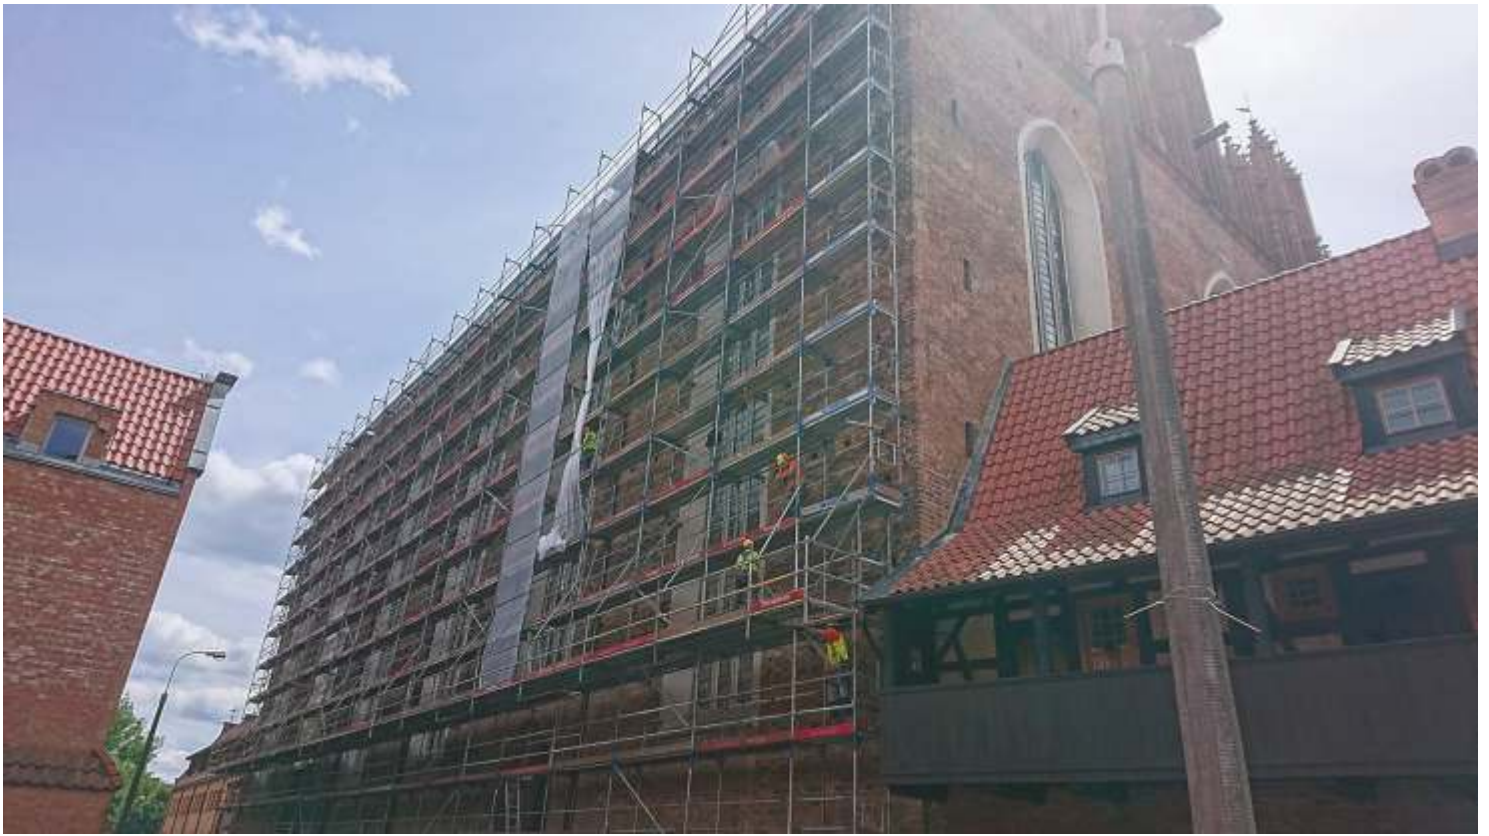
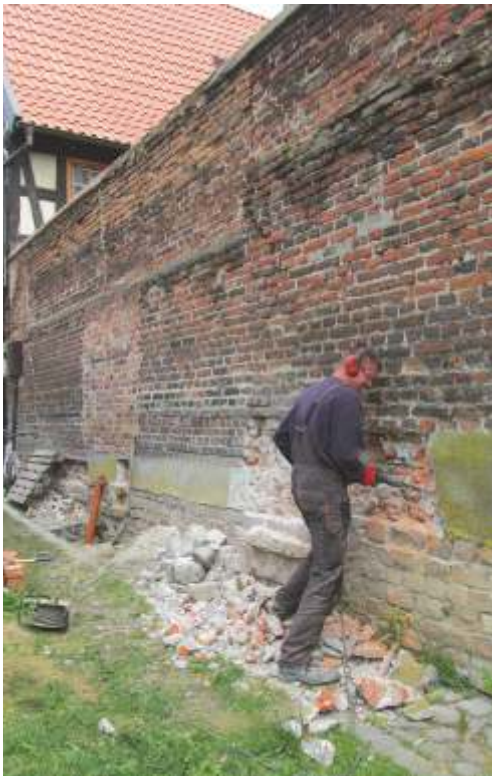
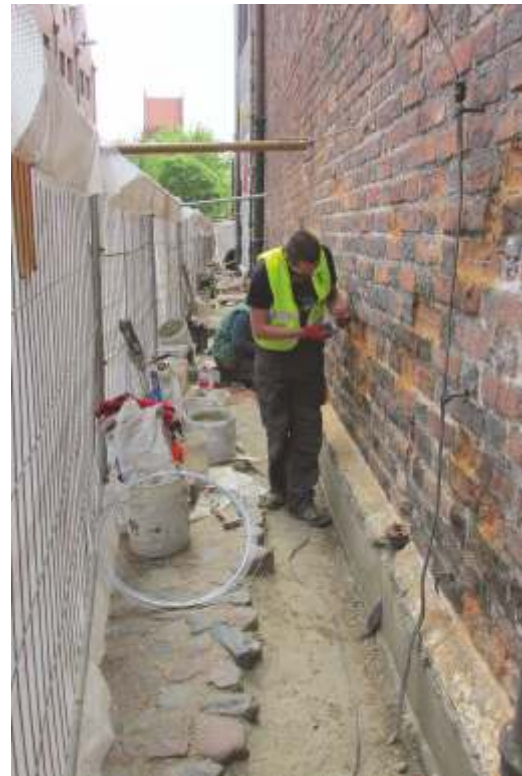
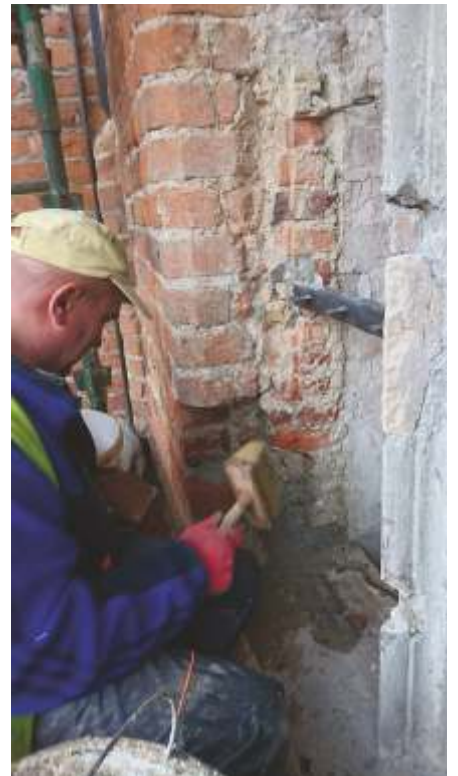
Konserwacja elewacji północnej kościoła Świętej Trójcy oraz renowacja elewacji północnej kościoła Świętej Anny wraz z oknami, przybudówkami i murem granicznym

Celem prowadzonych prac było przywrócenie elewacjom, przybudówkom, oknom i murowi granicznemu pełnej wartości technicznej z jednoczesnym zachowaniem ich walorów estetycznych i historycznych do czego zobowiązuje rządcę kościołów wpis do Rejestru Zabytków. Prace prowadzono tak, aby nie zatrzeć historii przekształceń jakim ulegały obiekty na przestrzeni pięciuset lat. Zwłaszcza silnie zniszczona była górna część elewacji kościoła Świętej Trójcy. Tam pracy konserwatorskiej było naprawdę sporo, a odpadające wcześniej fragmenty cegieł zagrażały przechodniom i przejeżdżającym samochodom.

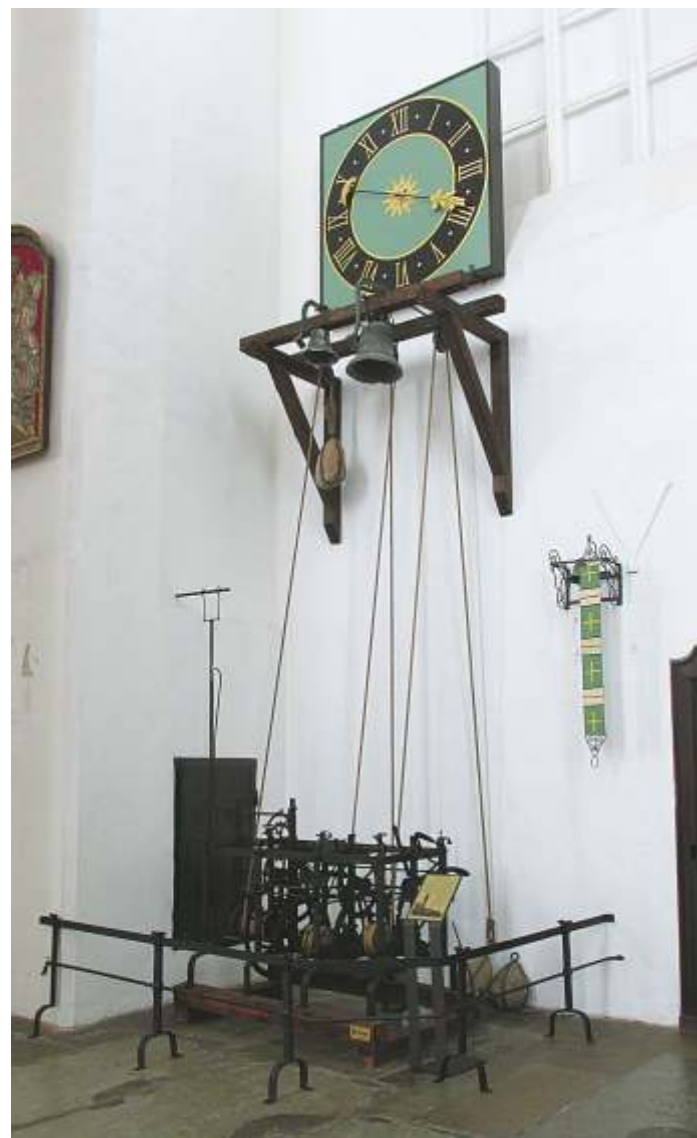
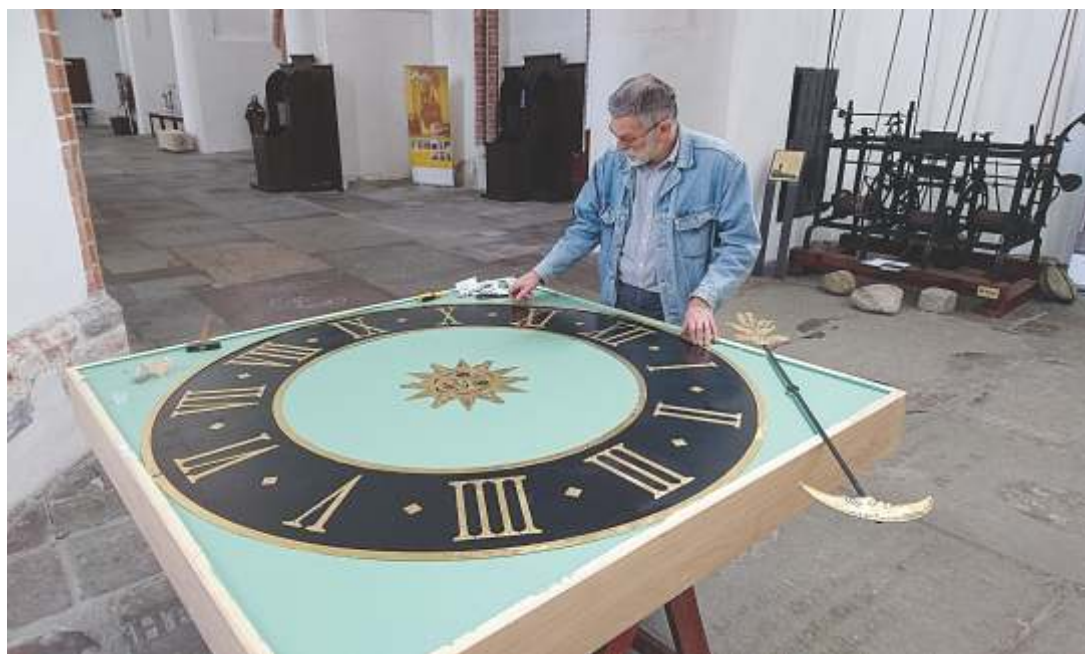
Zegar z wieży kościoła Świętej Trójcy

Zpożogi wojennej ocalał wykonany w roku 1702 mechanizm zegarowy z wieży naszego kościoła. W latach 1996-2016 był on wystawiony w Muzeum Historycznym Miasta Gdańska w Oddziale Zegarów Wieżowych. W ramach konserwacji i przygotowania mechanizmu do ekspozycji we wnętrzu świątyni (w miejscu wskazanym przez pracowników WKZ w Gdańsku) została m.in. zrekonstruowana tarcza zegarowa z wielką wskazówką godzinową.

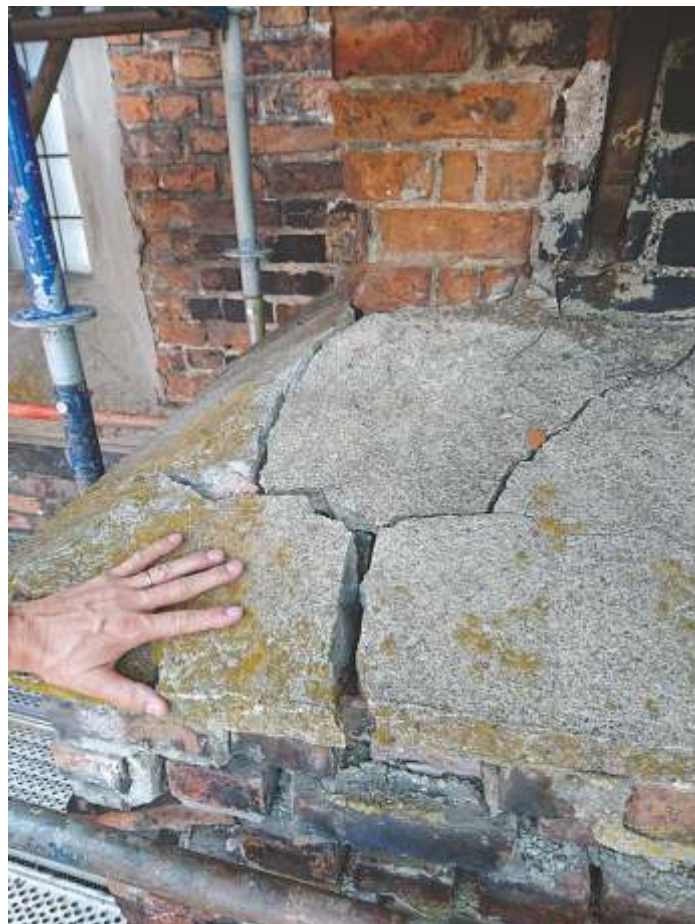
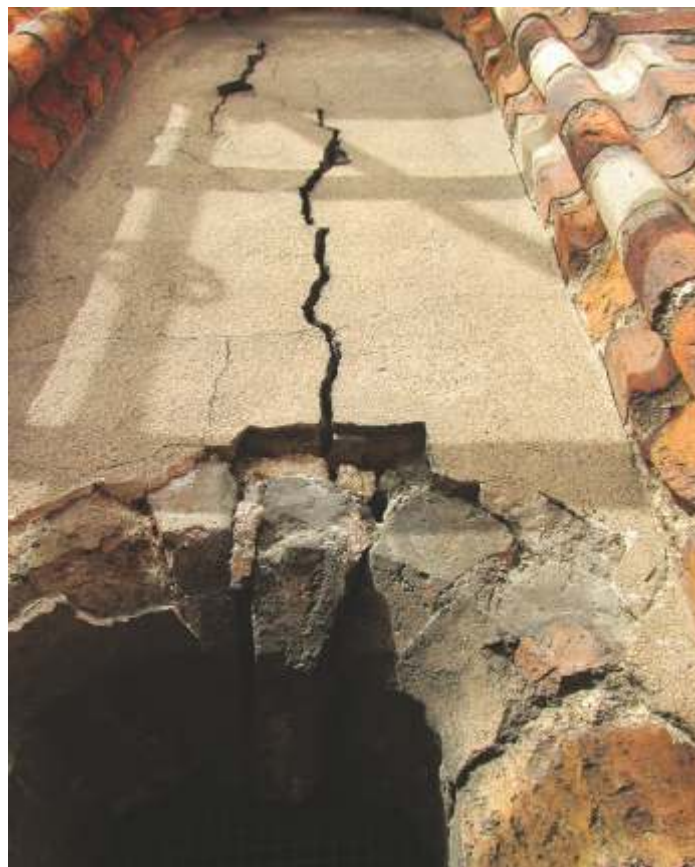
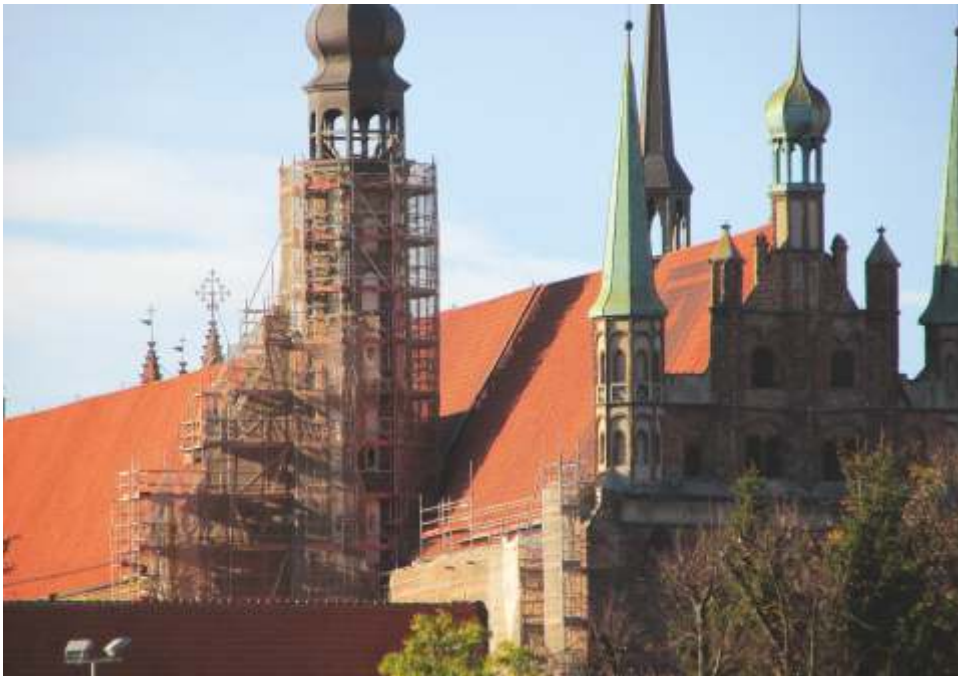
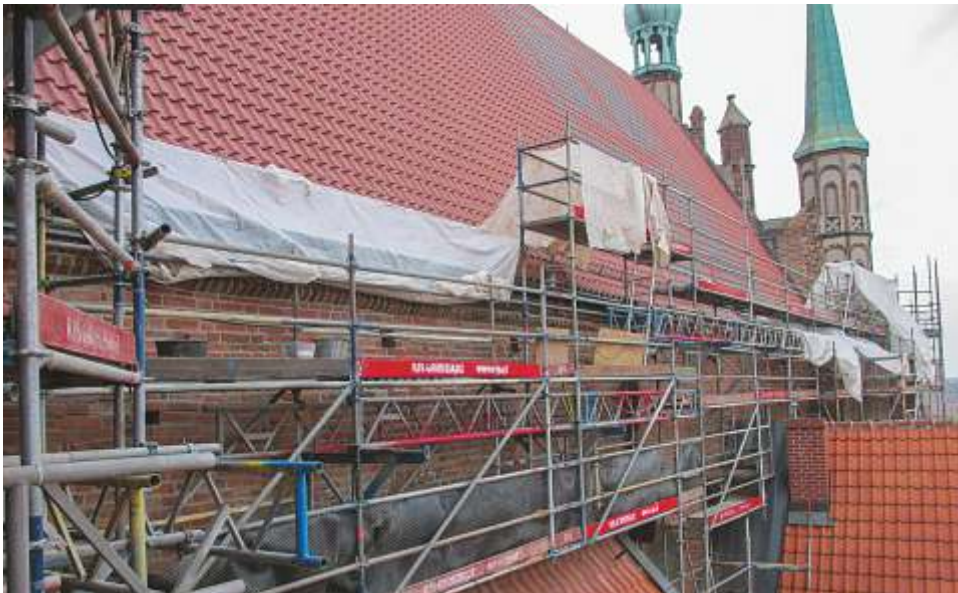
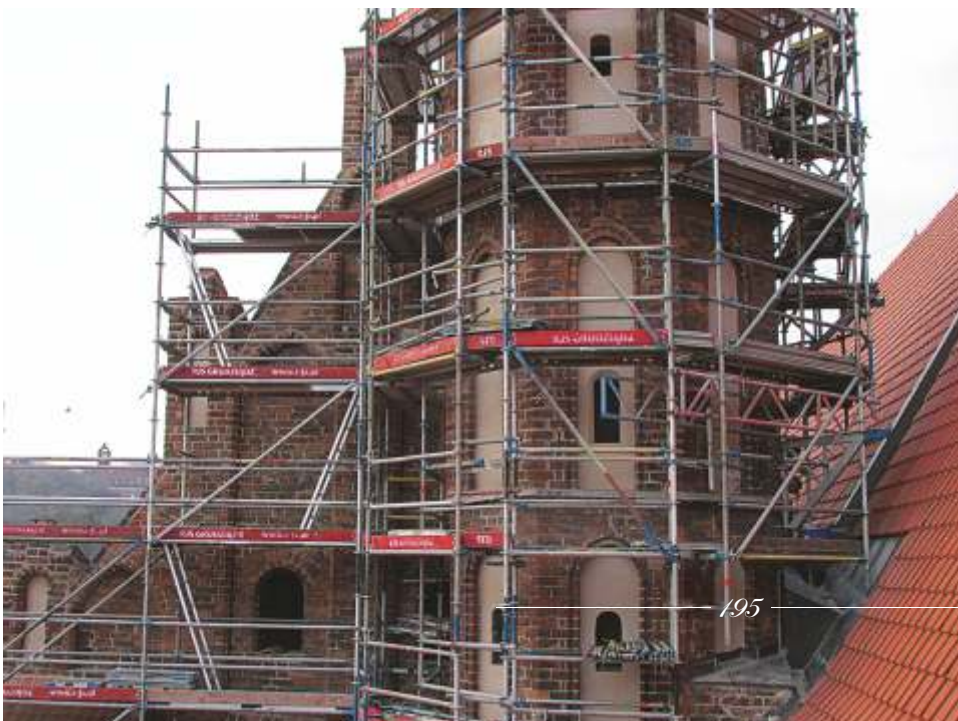
Konserwacja elewacji wschodnich i wieży kościoła Świętej Trójcy oraz renowacja elewacji południowej i dwóch okien prezbiterium kościoła Świętej Trójcy

Największą trudnością w tym zadaniu było rozstawienie, a w zasadzie zawieszenie nad dachami pomieszczeń Muzeum Narodowego skomplikowanego rusztowania tak, aby można było dotrzeć do każdego fragmentu elewacji. Potem już tylko kilka miesięcy żmudnej, rzetelnej konserwacji...

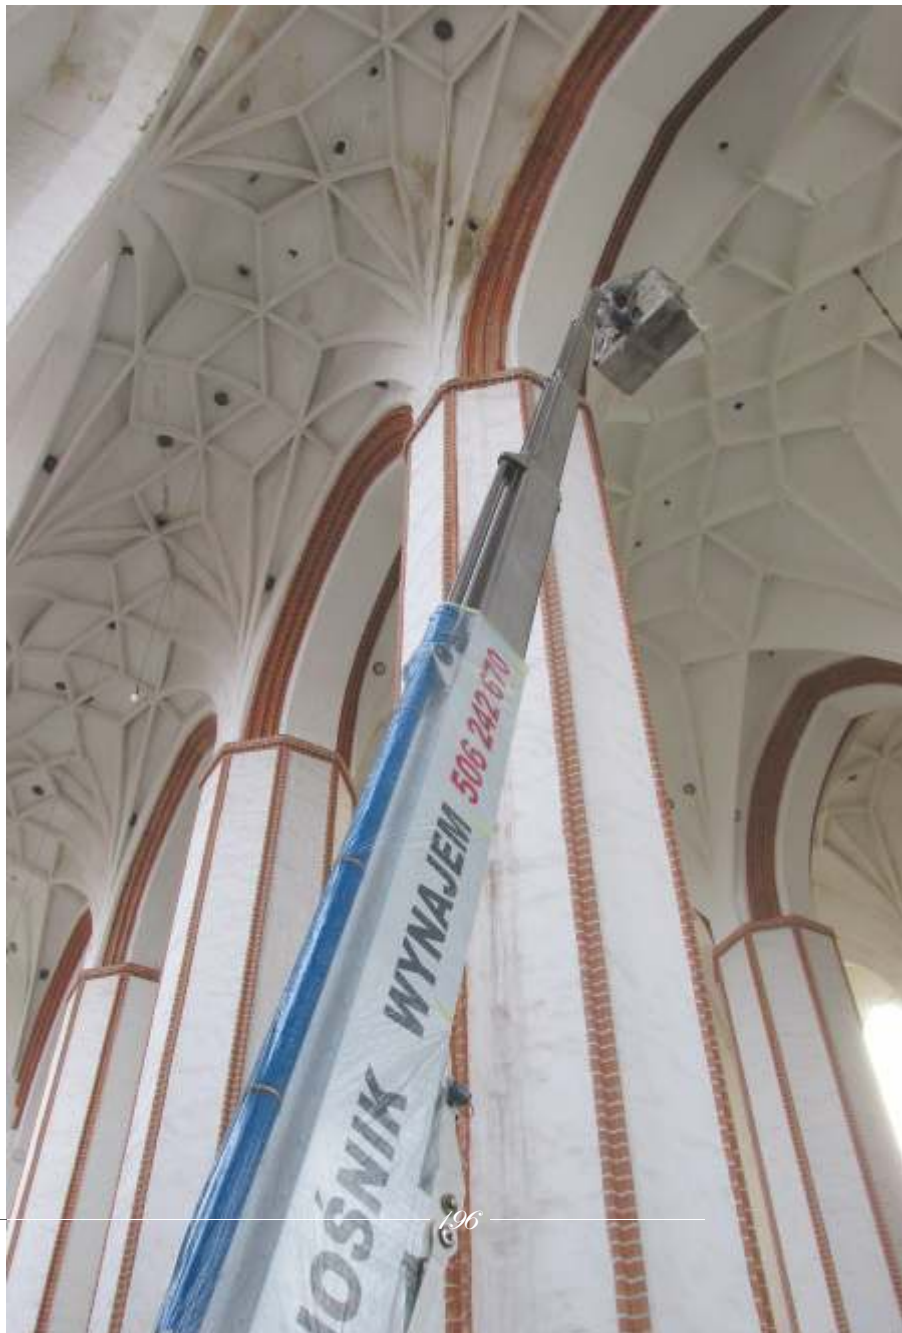
Malowanie wielkiej hali kościoła prowadziliśmy sukcesywnie rok po roku. W większości prace malarskie były wykonywane w obrębie remontowanych okien tak, jak do tych robót rozstawiano rusztowania. Dzięki takiemu zabiegowi udało się zaoszczędzić naprawdę sporo środków. Do przeprowadzenia prac w najwyższych partiach ścian, sklepień (sklepienia w najwyższym punkcie sięgają ponad 22 metrów od poziomu posadzki) i filarów potrzebny był jednak specjalny wysięgnik.

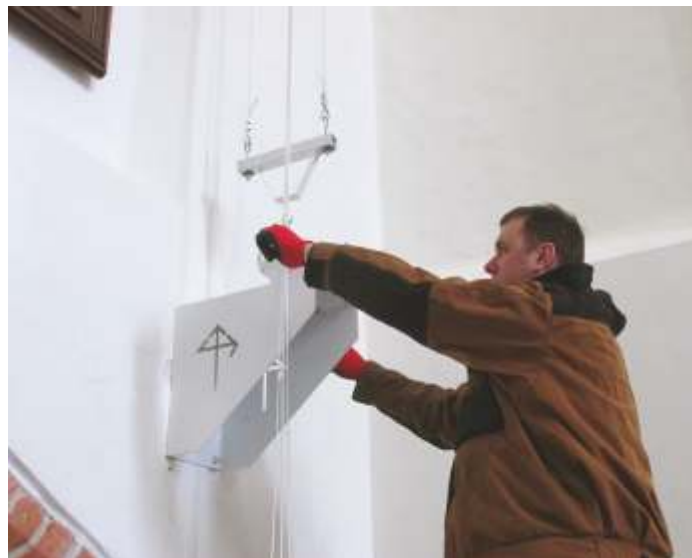
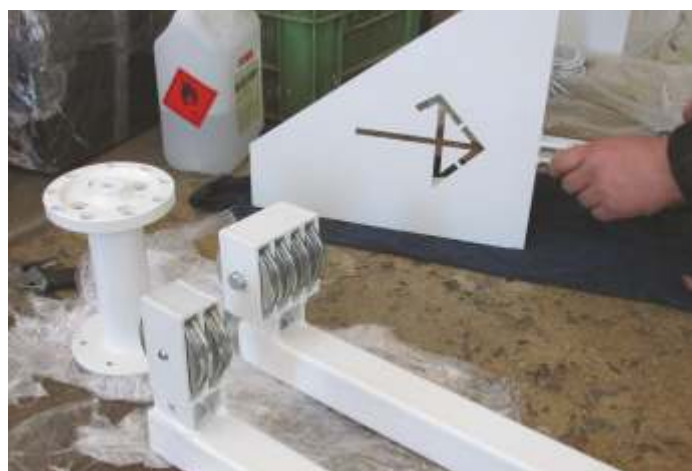
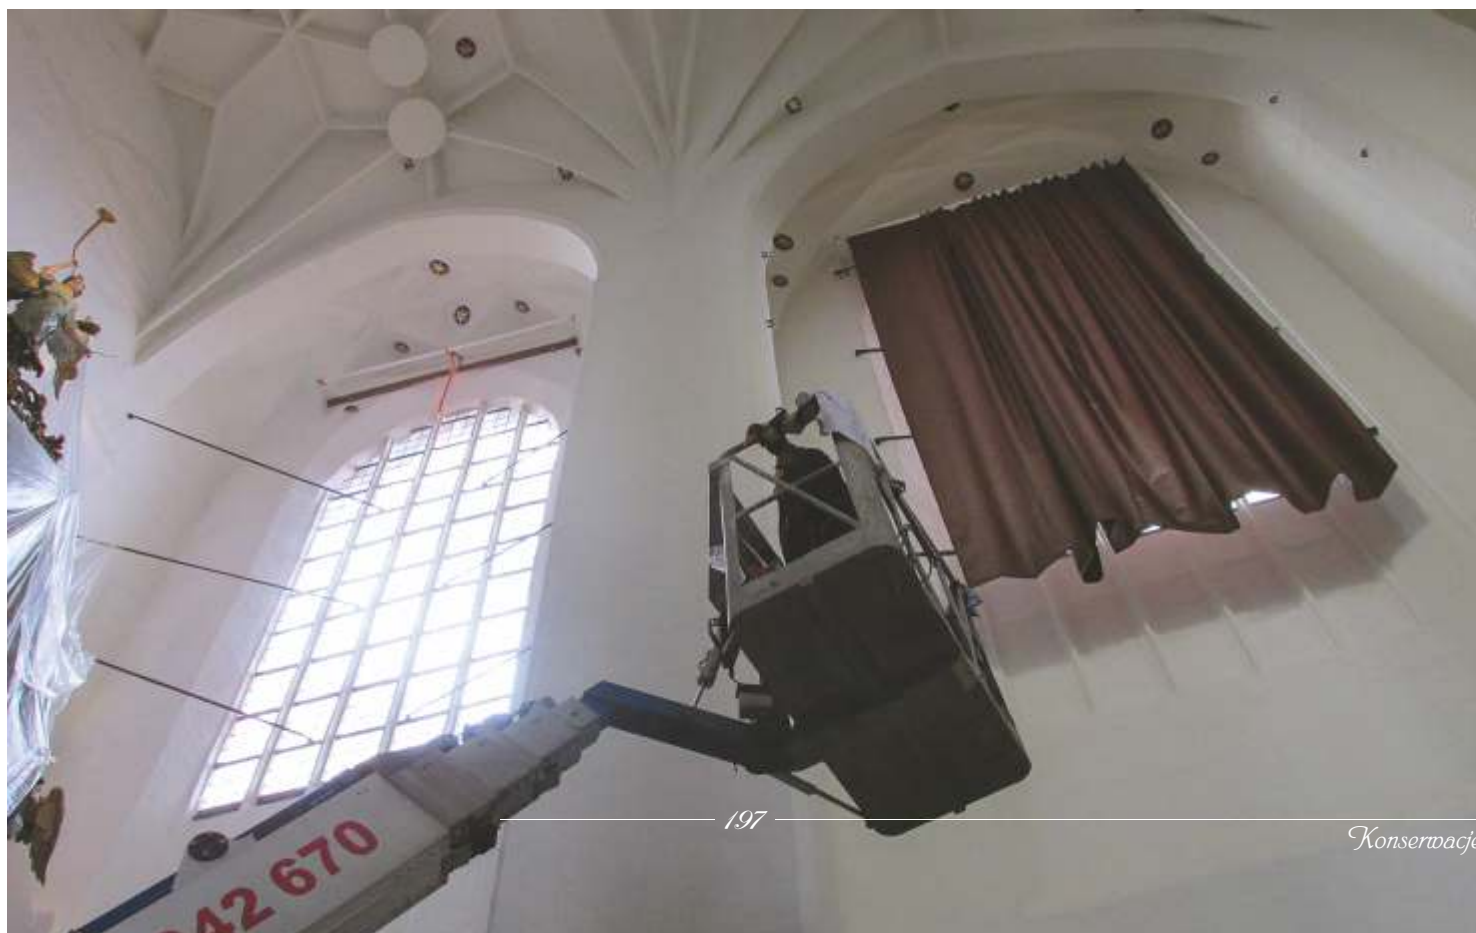
Przysłony przeciwsłoneczne przy organach

Wielkie odrestaurowane organy w kościele Świętej Trójcy to odzyskany, niezwykle cenny i unikatowy dla kultury Pomorza i Polski obiekt, który wymaga szczególnej ochrony. Wielokrotnie byliśmy proszeni przez konserwatorów, nadzorujących oraz wykonawcę instrumentu o odpowiednie przeciwsłoneczne zabezpieczenie okien znajdujących się w bezpośrednim sąsiedztwie organów. Wskazywano przy tym, że nagrzewanie elementów organowych przez promienie słoneczne w bezpośredni sposób wpływa na prawidłowe działanie instrumentu, powodując zmianę wysokości brzmienia piszczałek (rozstrojenie) oraz wysusza elementy drewniane, co może spowodować rozszczelnienia w mechanizmach organowych i nieprawidłowe działanie, a w dalszych konsekwencjach uszkodzenie tych elementów. Bezpośrednia propagacja promieni słonecznych przyczynia się także do występowania szkodników drewna. Warto przypomnieć, że przed 1944 r. podobne przysłony przy naszych organach już istniały.
